**Федеральное государственное бюджетное учреждение культуры
«КИРИЛЛО-БЕЛОЗЕРСКИЙ ИСТОРИКО-АРХИТЕКТУРНЫЙ
И ХУДОЖЕСТВЕННЫЙ МУЗЕЙ-ЗАПОВЕДНИК»**

«Народный дом (1916г.)». Обследования памятника.

Воронова Н.А.

2015

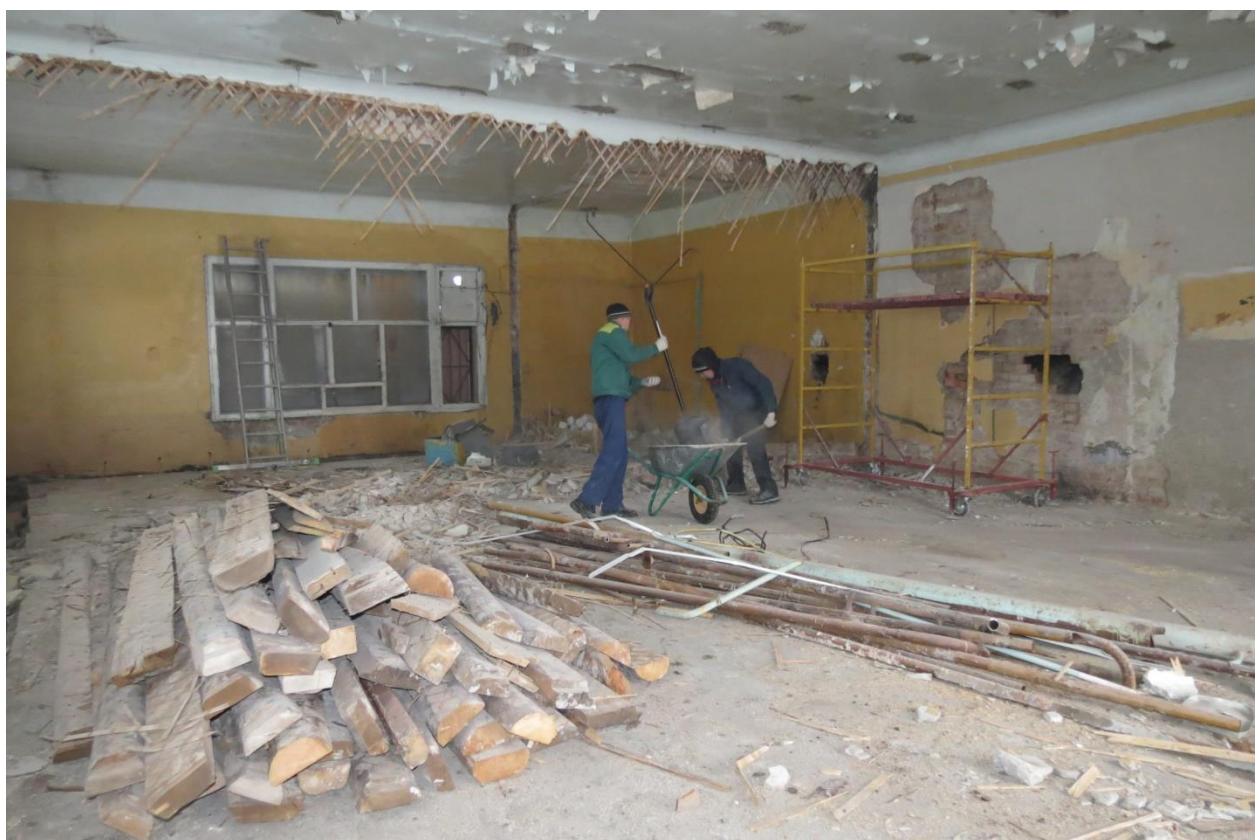
Фото 2. Помещения первого этажа.

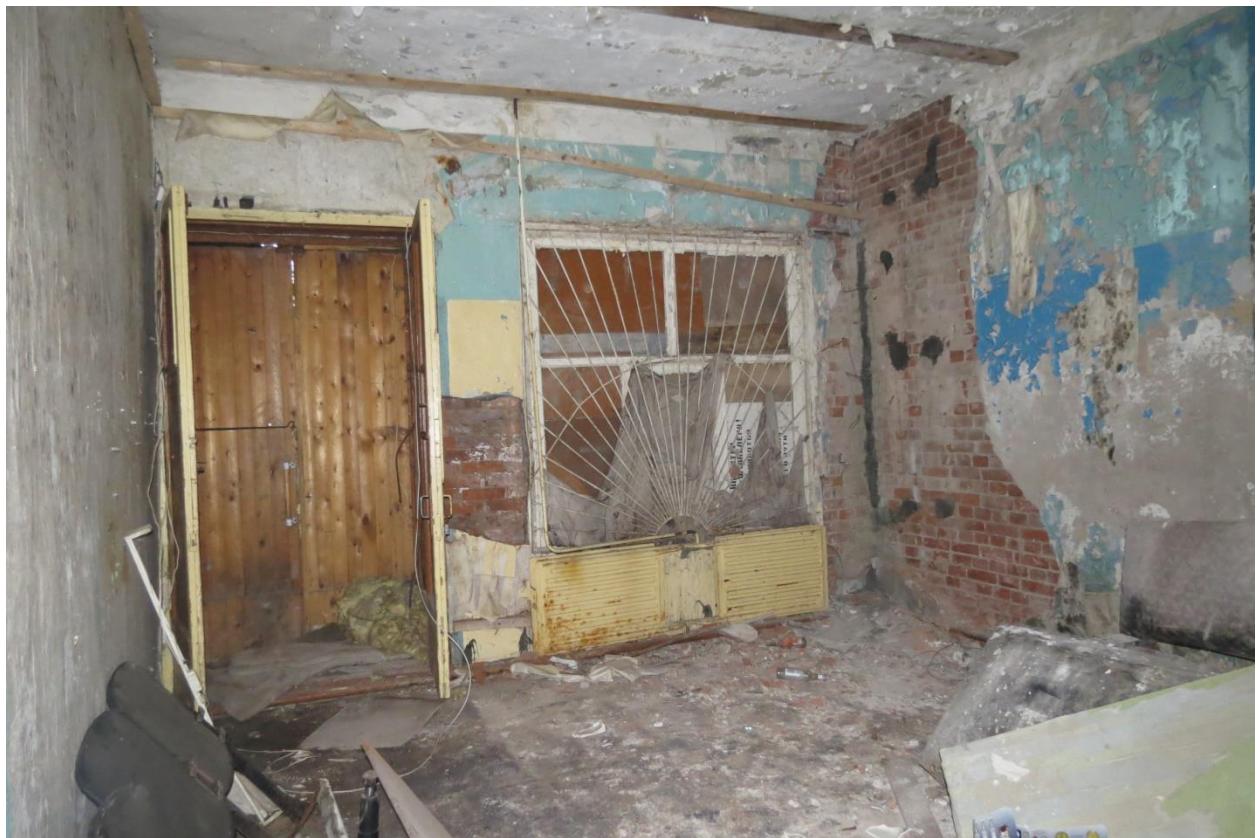
Фото 3. Помещения первого этажа.

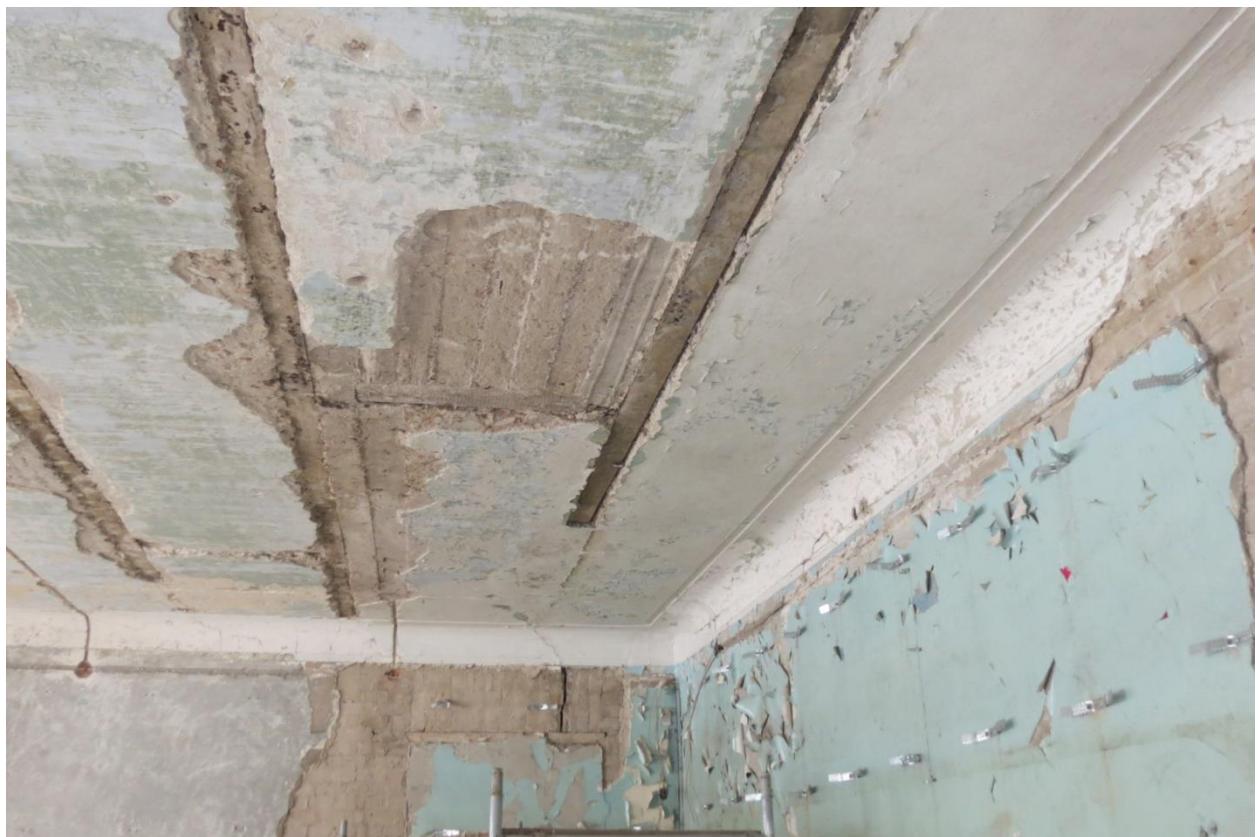
Перекрытия первого и второго этажей выполнены из бетонных монолитных плит, залитых между металлическими двутавровыми балками, опирающимися на поперечные стены. Внутри здания по обоим этажам прослеживаются глубокие структурные трещины, отслоения кирпичной кладки, отрывы поперечных стен от продольных.

Фото 4. Плиты перекрытия.

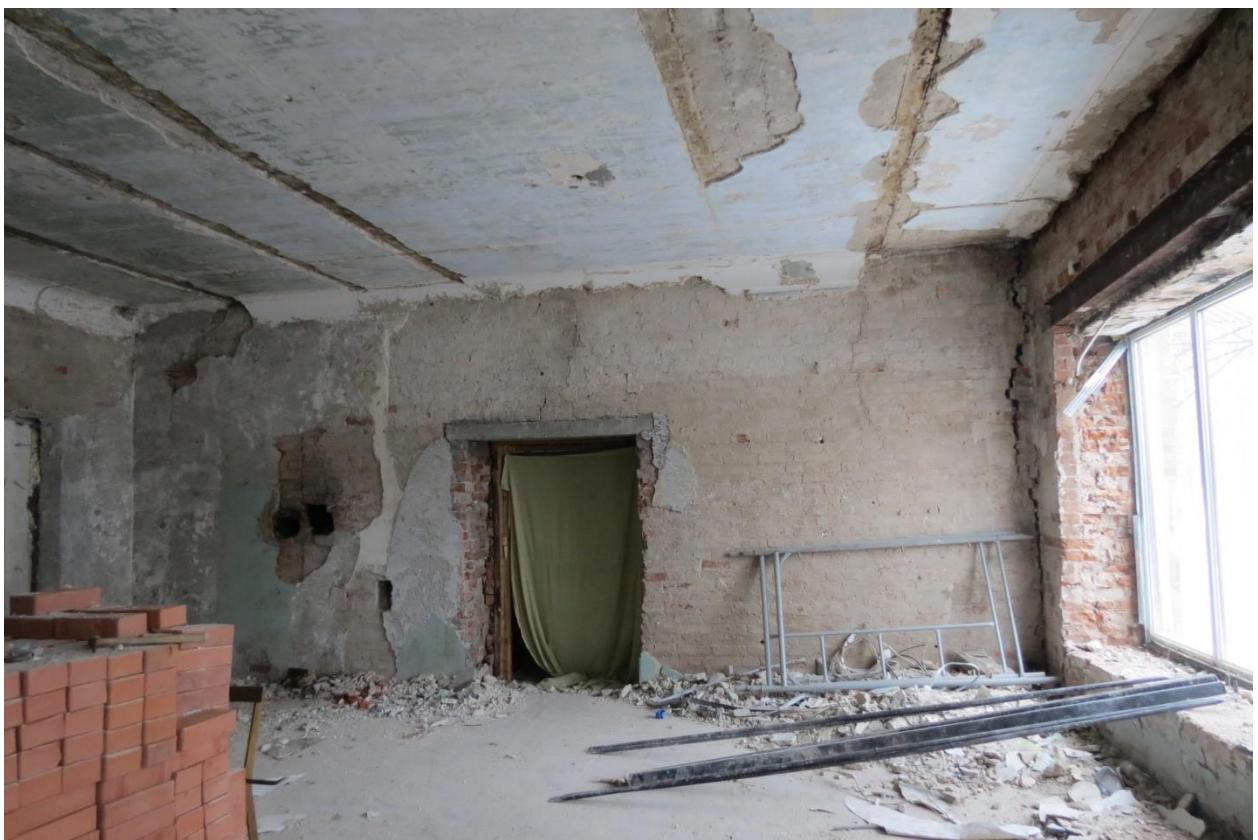
Фото 5. Помещения первого этажа.
