Федеральное государственное бюджетное учреждение культуры  
«КИРИЛЛО-БЕЛОЗЕРСКИЙ ИСТОРИКО-АРХИТЕКТУРНЫЙ  
И ХУДОЖЕСТВЕННЫЙ МУЗЕЙ-ЗАПОВЕДНИК»

# **О реставрации резной позолоченной иконостасной рамы в Успенском соборе Кирилло-Белозерского монастыря**

О.В. Вороничева, М.В. Смирнова

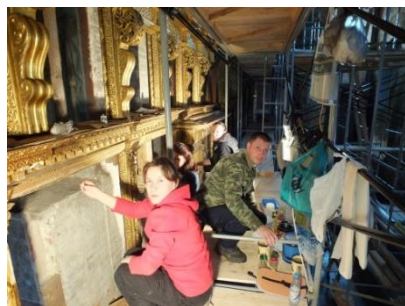
По причине того, что собор не отапливался на протяжении всего периода его существования и существования проблем с подсосом грунтовых вод, иконостас был зафиксирован реставраторами в 2012 году в остро аварийном состоянии. Грунт с полиментным золочением отслаивался от основы большими пластинами, образуя различные вздутия. Под клеевым золочением грунт был испещрён кракелюром. На этих же участках происходило очень мелкое шелушение позолоты. Наблюдались места, где позолота вместе с частью грунта свернулась в трубочки. Имелись значительные утраты левкаса, осыпи грунта с позолотой наблюдаются повсеместно, но в основном на полиментном золочении<sup>4</sup>.

Поверхность рамы была покрыта слоем спрессовавшейся пыли, особенно в нижних рядах, отчего рельеф резьбы был почти сглажен. На позолоте по всей площади иконостаса наблюдались очаги белой плесени, черная плесень повсеместно просматривалась на древесине под отстающим от основы грунтом с позолотой.<sup>4</sup>

После удаления загрязнений реставраторы обработали иконостас от плесени дезинфицирующим раствором. Раствор наносился при помощи пульверизатора, но только на те участки, где позволяло состояние грунта с позолотой. Состояние грунта на отдельных участках иконостаса было столь аварийным, что грунт с позолотой осыпался просто от движения воздуха, поэтому необходимо было избегать излишнего намочения грунта и возможного его обрушения с резьбы. После проведения первичного укрепления и удаления основных загрязнений выполнялось повторное антисептирование позолоченной резьбы. После антисептирования реставраторы провели укрепление позолоты мездровым клеем. Чешуйки грунта и позолоты укладывались на место при помощи ватного тампона, обернутого в полиэтилен или фторопластовым шпателем.
