Научная статья

Реставрация Объекта Всемирного наследия церкви Благовещения с трапезной палатой ансамбля Ферапонтова монастыря в 2016 году

O.B. Вороничева

2016

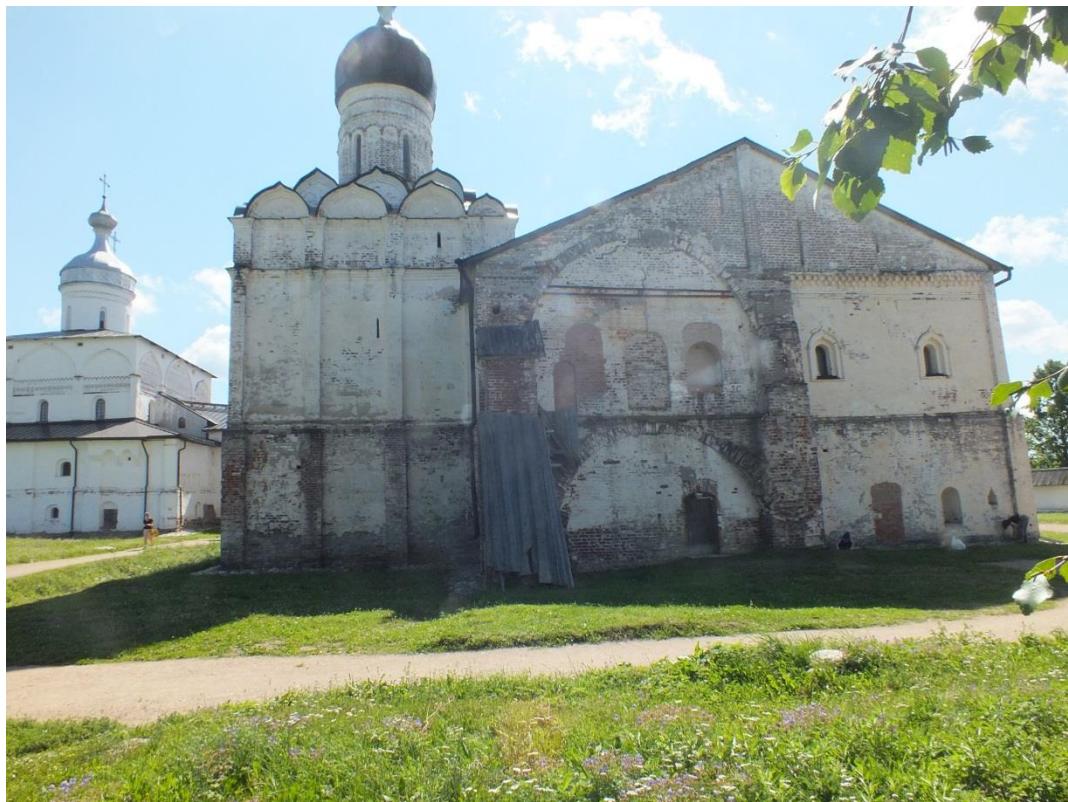
Фотография 1. Церковь Благовещения с трапезной палатой до реставрации 2016 года

В рамках заключенного контракта компанией ООО «ОпРСтрой» в 2016 году были выполнены следующие работы. Существовавшая до 2016 года деревянная стропильная система трапезной палаты была устроена реставраторами под руководством П.П. Покрышкина в 1908 году. Она имела значительные прогибы, в местах примыкания к

церкви Благовещения постоянно происходили протечки, водосточные трубы находились в разрушенном состоянии. Короткие выносы не позволяли защитить фасады от осадков. В целом эта конструкция не давала представления о традиционной и единственной для средневековья самцовско-слеговой кровельной системе, основой для которой должны служить горизонтальные бревна — слеги, опирающиеся на щипцовые завершения торцевых стен — самцы.

Проект реставрации памятника разработан ФГУП «Центральные научно-реставрационные проектные мастерские» под руководством С.Б. Куликова, А.С. Куликова в 2014 году (см. фото 1). При проектировании соблюдались исходные положения, заложенные в основу Венецианской хартии:

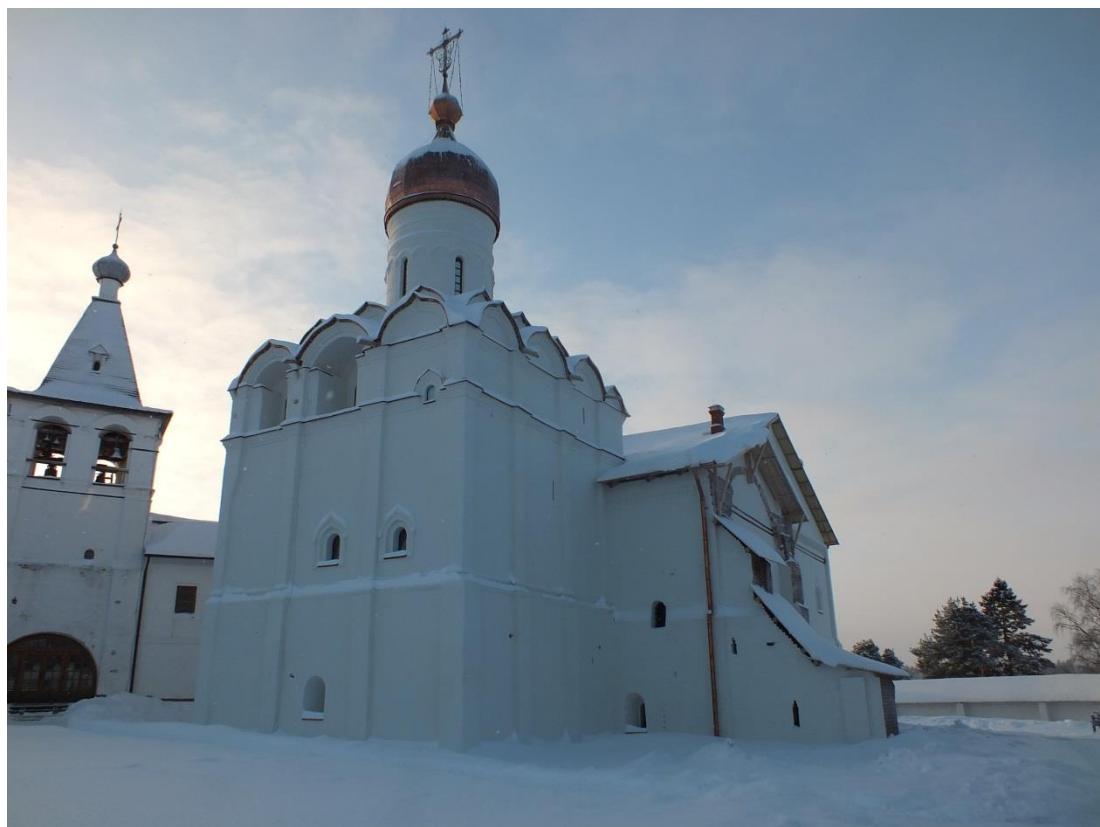
Фотография 2. Церковь Благовещения и трапезная палата после реставрации 2016 года

Подрядчик выполнил систему с выступающими бревенчатыми стропилами и врубленными в них слегами, покрытыми продольной обрешеткой. Карнизы не подшиты с целью показа слеговой конструкции, при этом на торцевых и продольных фасадах устроены выпуски 0.6 метра, защищающие фасады от осадков. В примыканиях карнизных свесов и в коньке имеются вентиляционные продухи. По причине ветхости заменено кровельное медное покрытие, которое выполнено двойным фальцем и устроено организованное водоотведение в виде настенного желоба со сбросом воды водосточные трубы. По причине аварийности переложены две старые трубы и дополнительно восстановлены две утраченные, которые необходимы для естественной вентиляции трапезной, установлены дымники (см. фото 2).

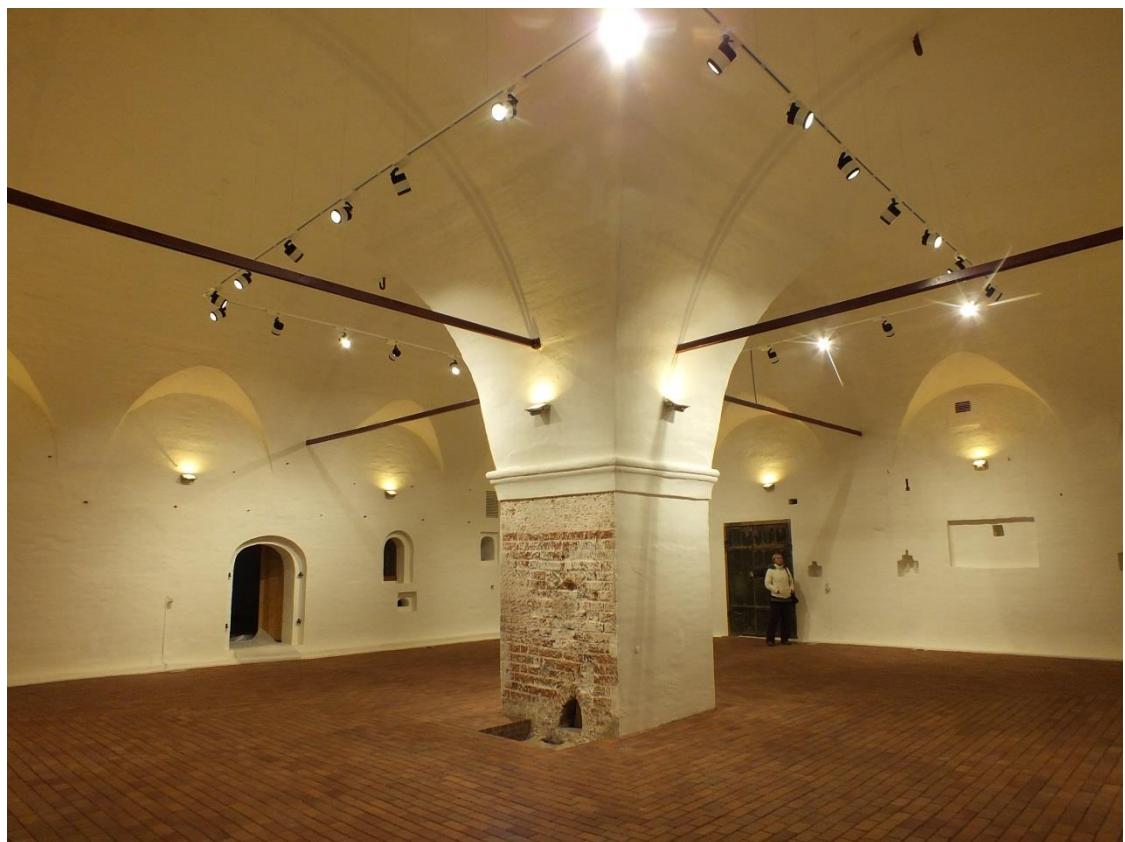
Фотография 3. Интерьер трапезной палаты после реставрации 2016 года

После раскрытия конструкций деревянных полов XIX века были уточнены отметки новых полов. В трапезной палате уровень пола определен по факту обнаруженного подлинного каменного порога, в помещении церкви – отметкой верхней точки свода. Найденный закладной камень относится ко времени постройки трапезной и является своего рода открытием проведенной реставрации. Заменено напольное покрытие и конструкция пола во всех реставрируемых помещениях. В трапезной конструкция основания выполнена в виде электроподогреваемого «пирога» теплого пола. В качестве напольного покрытия применена клинкерная брусчатка, фактура и внешний вид которой, предполагает реконструкцию облика интерьера с кирпичной выстилкой (см. фото 3). В церкви и ее подклете установлены настенные радиаторы.
