Министерство культуры Российской Федерации
Федеральное государственное бюджетное учреждение культуры
«КИРИЛЛО-БЕЛОЗЕРСКИЙ ИСТОРИКО-АРХИТЕКТУРНЫЙ
И ХУДОЖЕСТВЕННЫЙ МУЗЕЙ-ЗАПОВЕДНИК»

Формирование критериев музейного хранения стенописи Дионисия в
соборе Рождества Богородицы Ферапонтова монастыря

Шелкова Е.Н.

2015

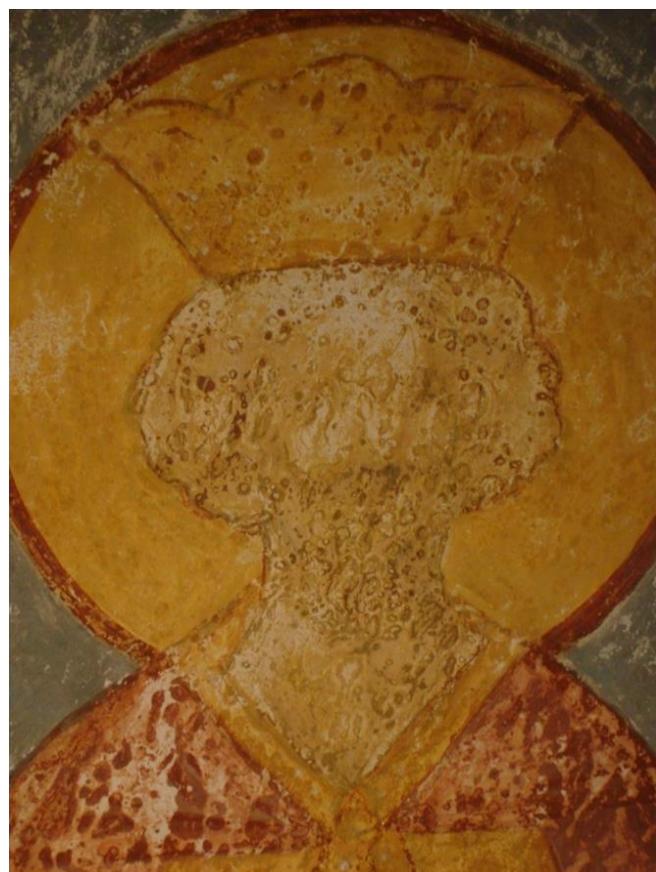
Фотография 2. Роспись восточного свода. Утраты верхнего красочного слоя под воздействием конденсата.

В это же время наблюдения хранителей за образованием и таянием инея в соборе [11] показали разрушительную силу конденсационного увлажнения. Выпадение инея до 2000 года происходило почти ежегодно на стенах барабана и сводах, иногда захватывая уровень

акафистных композиций, с повторами и различной плотностью, особенно значительно и часто – на наружной росписи западного портала. Следствием этого на некоторых участках живописи рыхлые красочные слои вымывались потоками стекавшей воды; прочные, но отставшие от стены мелкие участки – осыпались под тяжестью таявшего инея. Наблюдения подтвердили не только крайнюю опасность образования конденсата для сохранности росписи, но и поставили вопрос о более пристальном внимании к каждому отдельному её фрагменту.

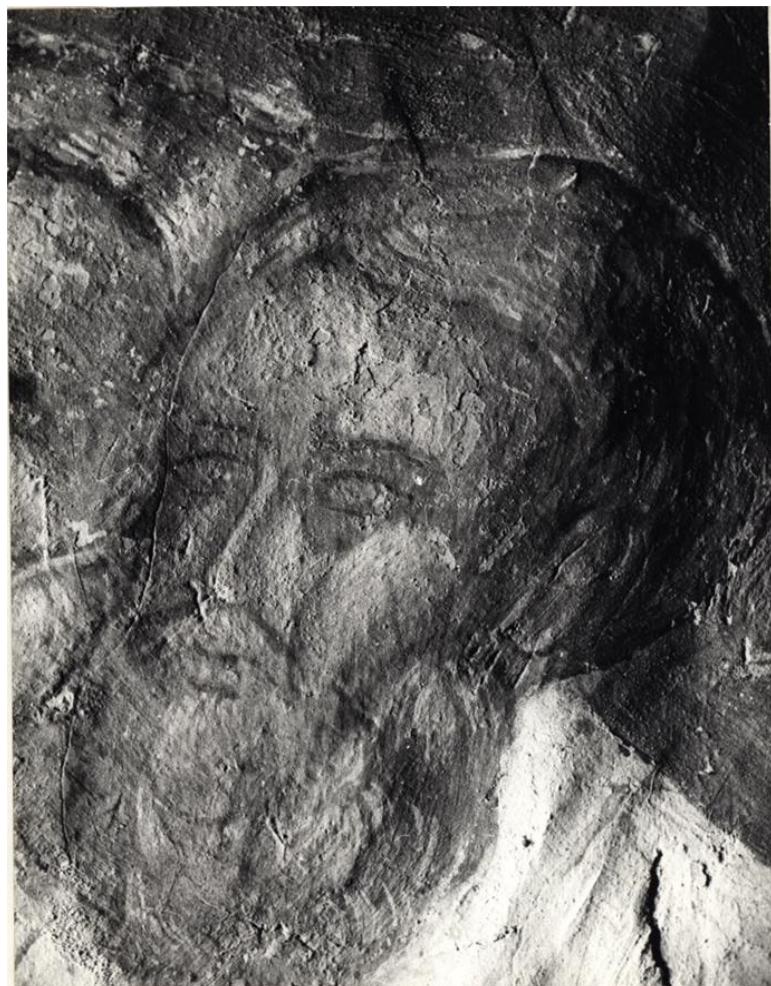
Фотография 3. Аварийное состояние фрагментов красочного слоя росписи. Архивное фото 1980-х гг.

На данном этапе исследовательских работ специалисты ВНИИР разрабатывали новый метод реставрации красочного слоя ферапонтовской стенописи, продиктованный особенностями её сохранности. Экспериментально подклеивались только отдельные мелкие фрагменты верхнего темперного слоя, имевшие признаки отставания от стены, что предполагало отказ от традиционного сплошного укрепления всей поверхности росписи [12]. В этой ситуации, как для реставраторов, так и для музейного хранения, необходимо было понять объем и распределение подобных аварийных фрагментов.
