**Федеральное государственное бюджетное учреждение культуры  
«КИРИЛЛО-БЕЛОЗЕРСКИЙ ИСТОРИКО-АРХИТЕКТУРНЫЙ  
И ХУДОЖЕСТВЕННЫЙ МУЗЕЙ-ЗАПОВЕДНИК»**

**Реставрация церкви Преображения, Водяные  
ворота (1595 года) ансамбля Кирилло-  
Белозерского монастыря**

**Д.А.Шашмурин**

**2015**

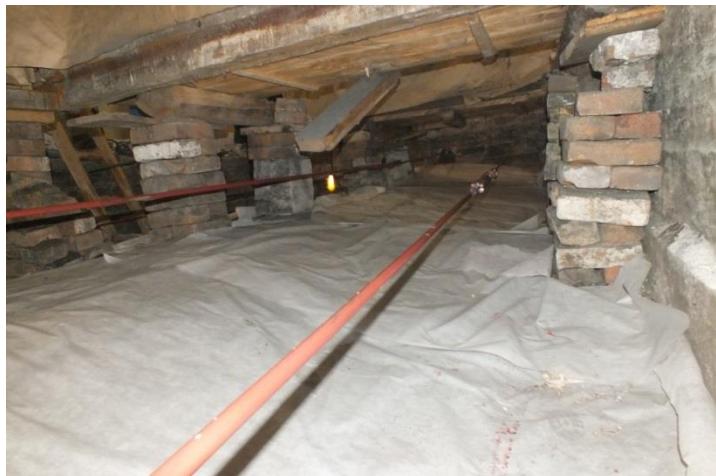
Фотография 4. Продольные стены, связанные между собой стальными поперечными связями по всей длине здания над сводами под полом второго яруса

- продольные стены связаны между собой стальными поперечными связями по всей длине здания над сводами под полом второго яруса; (фотография 4.)

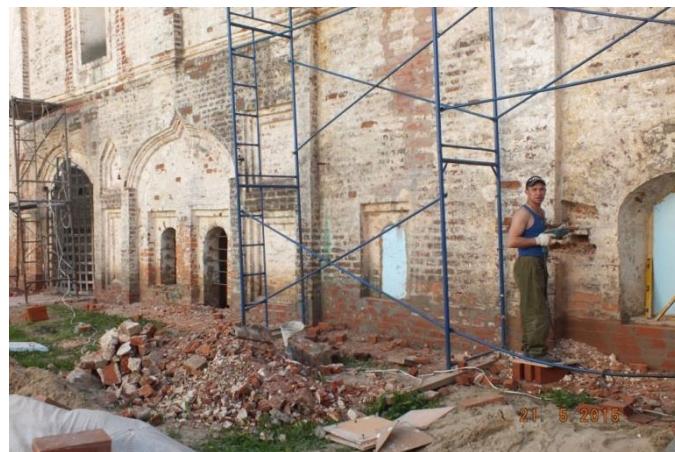
Фотография 1. Реставрация кирпичной кладки фасадов

- вычищены и проинъецированы разрушающиеся своды подклета;
- методом инъектирования выполнена гидроизоляция всех стен первого яруса;
- восстановлены деревянные связи в четверике;
- укреплены аварийные участки кирпичной кладки стен, сводов. Очищены поверхности стен и обработаны гидрофобизаторами. Восстановлена защитная обмазка и побелка фасадов и интерьеров; (фотография 1, 2, 3.)

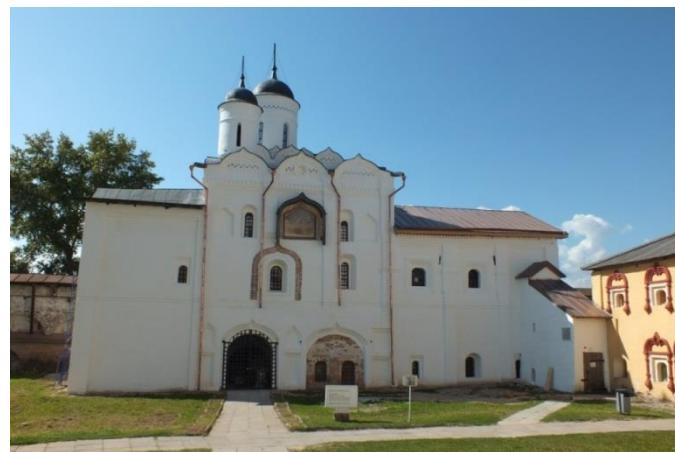
Фотография 2. Восстановление защитной обмазки и побелки фасадов

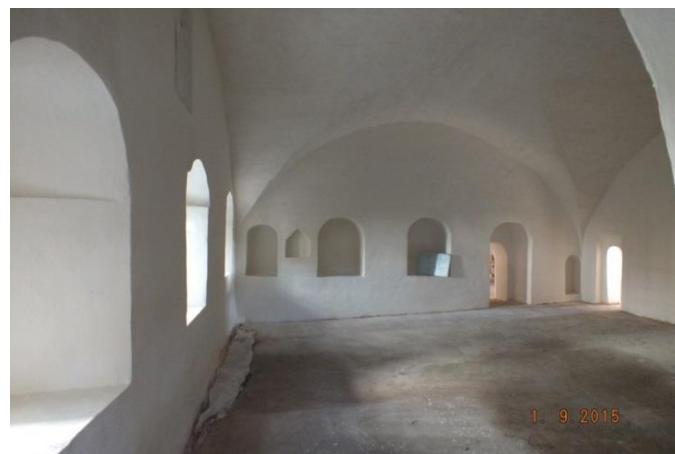
Фотография 3. Восстановление защитной обмазки и побелки интерьеров

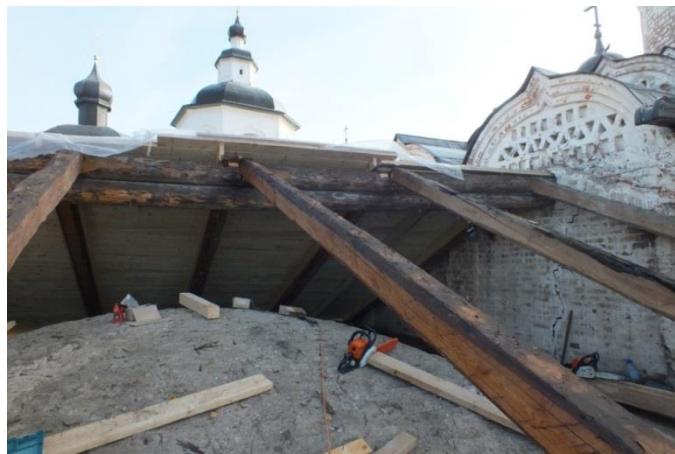
Фотография 5. Реставрация кровли над трапезной палатой

- заменено кровельное покрытие над трапезной и каменной лестницей (медная кровля),  
после снятия железа были обследованы стропильные конструкции, принято решение об их  
укреплении; теплоизолировано чердачное помещение над трапезной; (фотография 5, 6.)

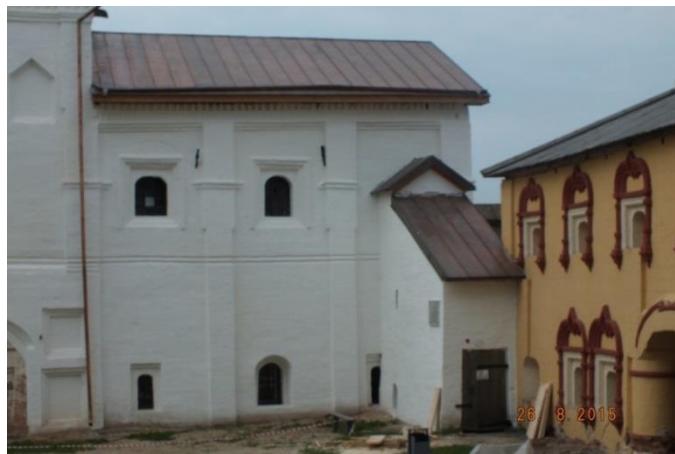
Фотография 6. Покрытие медной кровли над трапезной палатой

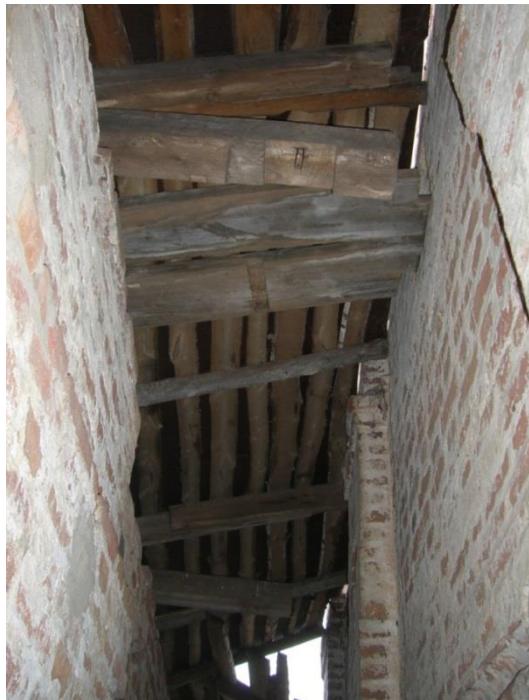
Фотография 9. Кровля над крепостной стеной  
до реставрации

- после тщательного обследования медного позакомарного покрытия кровли четверика и алтаря устранено (герметизировано) имеющееся в некоторых местах неплотное примыкание металла к кирпичным поверхностям барабанов и кокошников;
- при замене кровли над трапезной вычищен и дополнен кирпичной кладкой рисунок фриза стен трапезной (пояс, поребрик);
- заменена кровля над крепостной стеной (стропильная система, обрешетка, покрытие); (фотография 9, 10.)

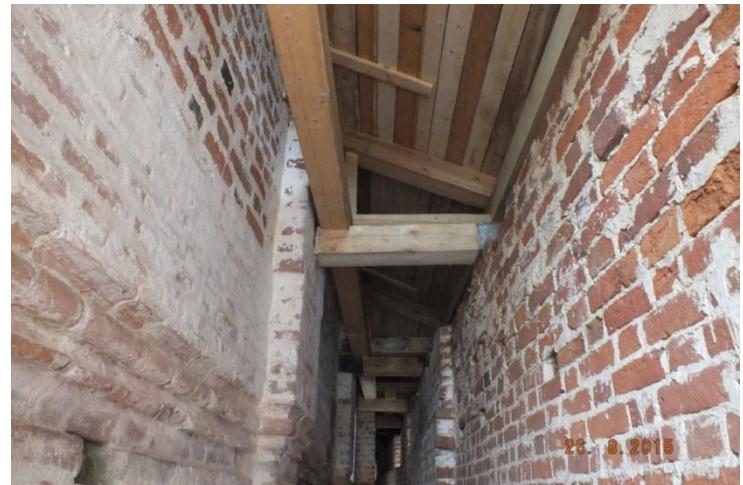
Фотография 10. Кровля над крепостной стеной  
после реставрации

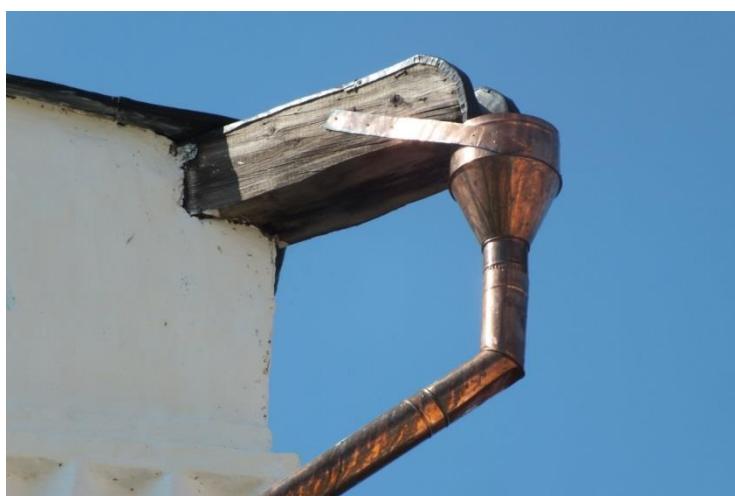
Фотография 11. Восстановление системы  
водосливных устройств, проведение  
консервационных работ на деревянных водометах

- восстановлена система водосливных устройств, проведены консервационные работы на деревянных водометах; (фотография 11,12.)

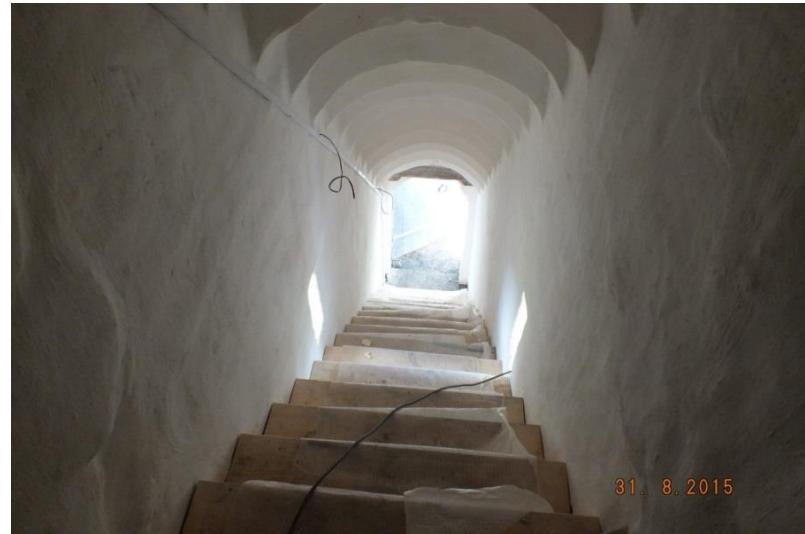
Фотография 7 Заменена деревянных ступеней главной лестницы

- раскрыт перспективный портал на южном фасаде;  
- выполнена замена деревянных ступеней главной лестницы; (фотография 7)

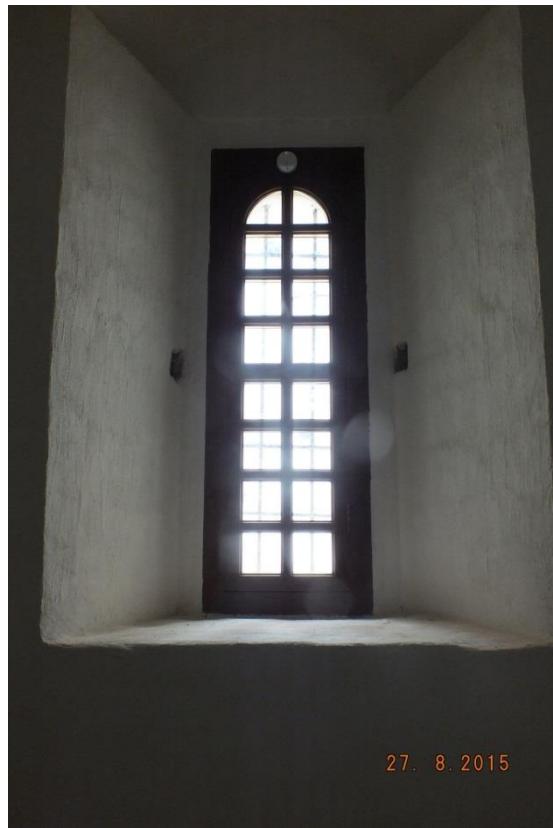
Фотография 8. Замена оконных столярных заполнений (на деревянные со стеклопакетами)

- выполнена замена оконных (на деревянные со стеклопакетами) и дверных заполнений.  
(фотография 8. )
