**Федеральное государственное бюджетное учреждение культуры  
«КИРИЛЛО-БЕЛОЗЕРСКИЙ ИСТОРИКО-АРХИТЕКТУРНЫЙ  
И ХУДОЖЕСТВЕННЫЙ МУЗЕЙ-ЗАПОВЕДНИК»**

**Реставрация Тюремного двора ансамбля  
Кирилло-Белозерского монастыря**

2015

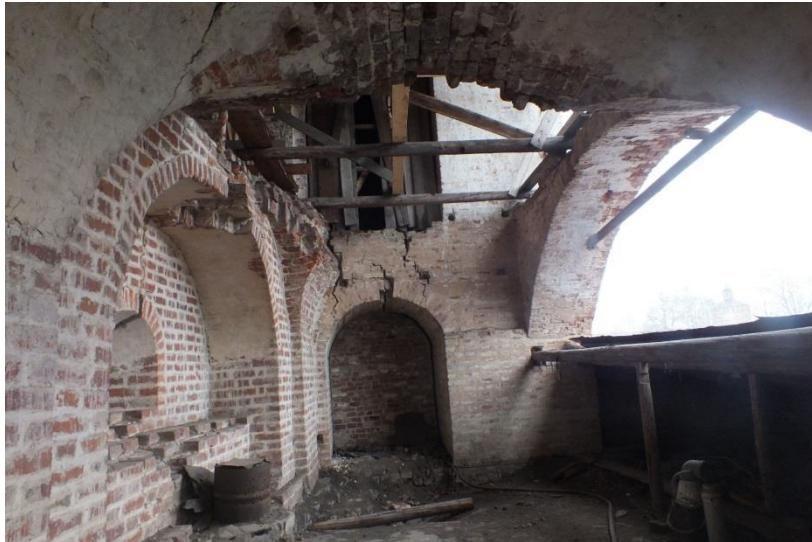
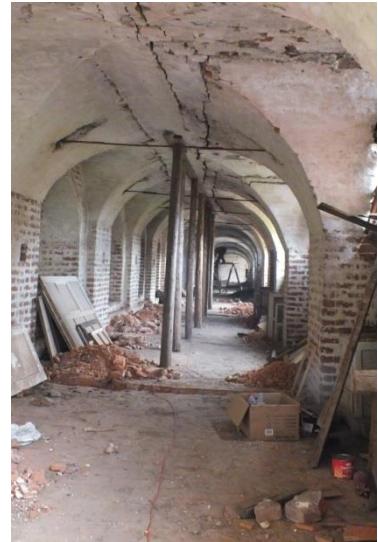
Фотографии 2, 3. Руинированные своды второго яруса Тюремного двора до реставрации 2015 года

В рамках заключенного контракта исполнителем выполнен комплекс противоаварийных и реставрационных работ. Произведена вычинка кирпичной кладки стен, сводов и пилонов. Необходимо отметить, что перед началом работ в остро аварийном состоянии находились своды второго яруса, большая часть из них держалась за счет временных деревянных стоек-подпорок. Полностью отсутствовал свод в примыкании к Косой башне. Данные объемно-пространственные фрагменты в процессе реставрации были полностью восстановлены. Расшиты, зачеканены, проинъецированы и усилены с помощью анкерных стержней трещины. Подведены фундаменты в виде железобетонных обойм с обеих сторон стен. Кирпичом со скошенной частью, изготовленным по специальному заказу на Норском керамическом заводе, выполнена реставрация кладки контрфорса городского фасада.

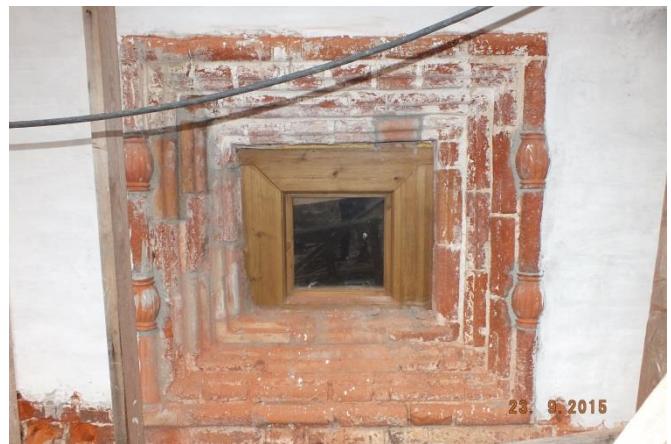
Фотография 5. Восстановленный наличник

угрожающих местах под своды были поставлены кружала; в 1939 году отреставрировали наличники Тюрьмы, а вновь найденные оконные проемы были восстановлены.

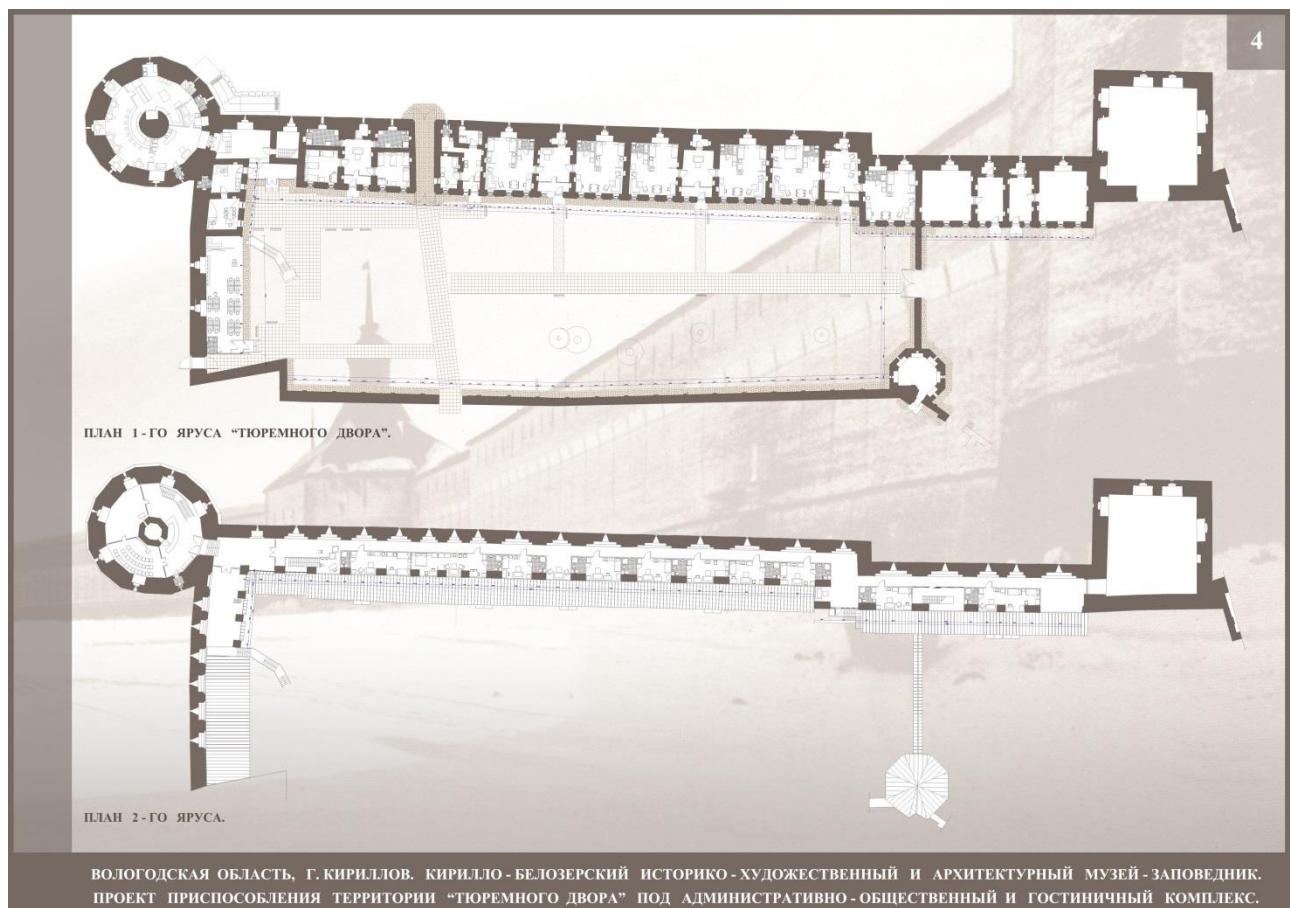
Фотография 6. Проектное решение

Для номеров гостиницы предполагается использование первого и второго ярусов стены XVII века в пределах Тюремного двора. Соответственно, в данных объемах проектом предусмотрены инженерные коммуникации электроснабжения, отопления, водоснабжения и канализации. В связи с этим, авторами проекта предложено утепление сводов под кирпичным полом третьего яруса, остекление арочных проемов второго этажа, утепление кровли над выступом первого яруса. Использование третьего яруса предполагается в качестве неотапливаемой экскурсионной зоны. Расположение гостиничных номеров предусмотрено в существующих помещениях первого этажа, а также в проектируемых помещениях с видом на центральную часть монастыря на галерее второго яруса, планируемых к устройству с помощью временных перегородок из гипсоволокна с утеплителем. Разводку коммуникаций предполагается осуществить под вновь устраиваемыми полами первого и второго этажей, поскольку первоначальных полов в памятнике до нашего времени не сохранилось.

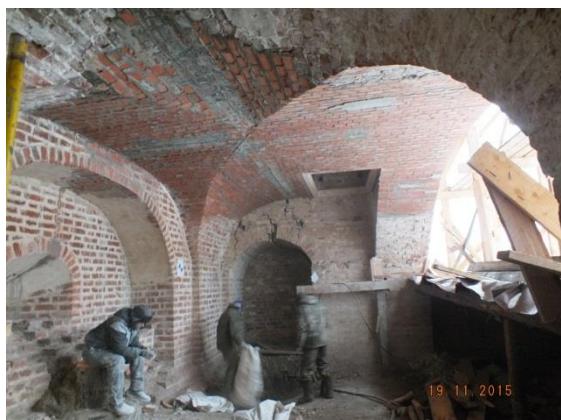
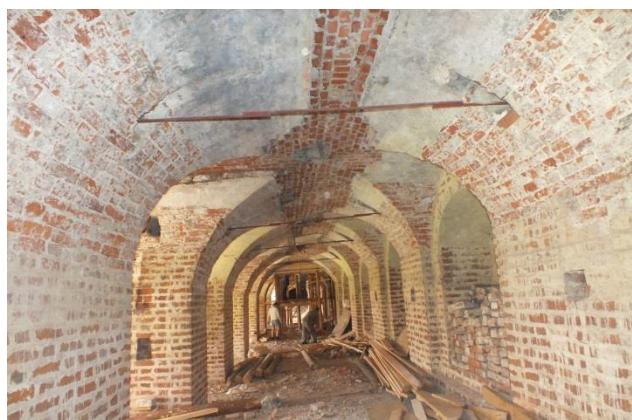
Фотографии 7, 8. Восстановленные своды второго яруса Тюремного двора после реставрации 2015 года

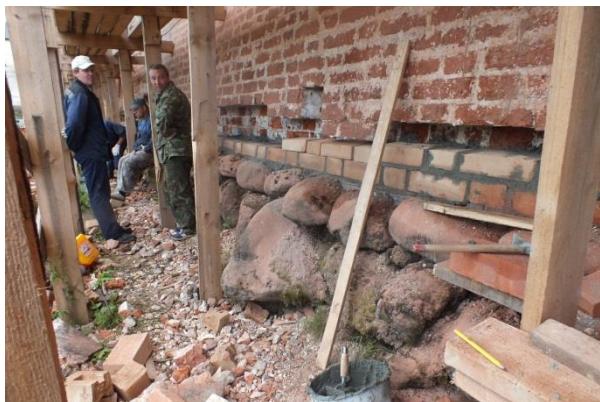
Фотография 9. Реставрация контрфорса на городском фасаде

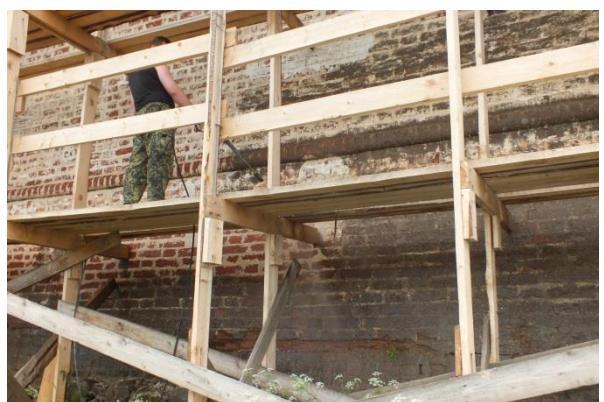
Фотография 10. Процесс расчистки фасада

С целью сохранения старинных известковых обмазок на городском фасаде в рамках проекта принято решение не обмазывать его по привычным реставрационным технологиям, а ограничиться расчисткой и укреплением консервирующим бесцветным составом. Фасадная поверхность расчищена от шелушащейся обмазки, лишайников и микроорганизмов, обработана от биопоражений, консервация предусмотрена на второй этап. Методом формовки изразцов восстановлены керамические элементы наличников окон первого яруса на восточном фасаде. Дворовый фасад обмазан и побелен, что связано с плохой сохранностью фасадной кирпичной кладки и необходимостью ее дополнительной защиты.

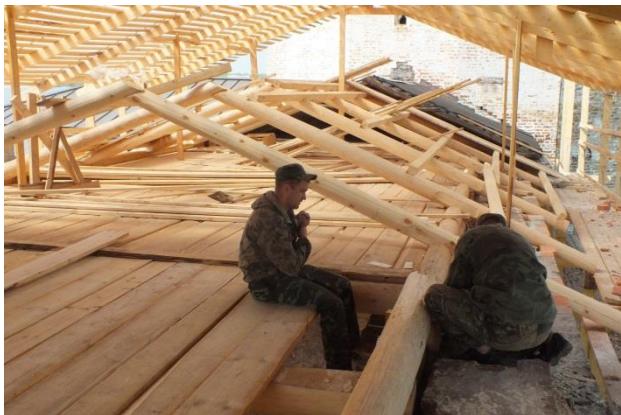
Фотография 11. Слеговая конструкция кровли

Необходимо отметить, что старинных кровельных конструкций над стенами до нашего времени не сохранилось. Все деревянные мауэрлаты и стропила были установлены в XX веке и исторической ценности не представляли. В процессе реставрационных работ произведено воссоздание стропильной системы кровли над крепостной стеной, заменена обрешетка и кровельное покрытие. В данном случае, авторы проекта и эксперты считают удачным решением устройство слеговой стропильной конструкции и внутренних мауэрлатов в виде срубовых конструкций с поперечными затяжками. Выступающие над фасадами концы слег декоративно обработаны скобелем. Потолок подшип строганой доской, обрешетка сплошная, кровля покрыта медью, соединение выполнено двойным фальцем. Нижняя кровля над выступающей частью первого яруса выполнена по той же технологии. Все кровли обработаны антисептиками и антипиренами.

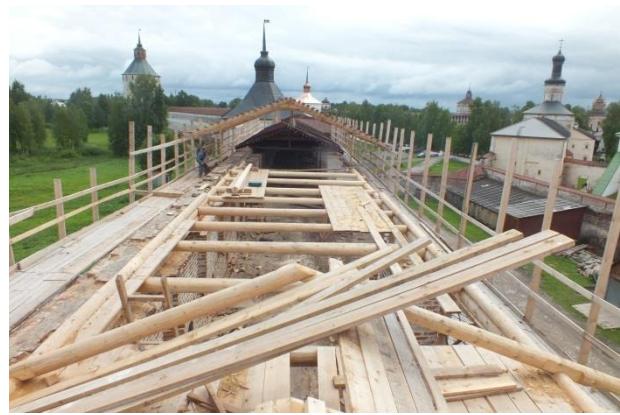
Фотография 12. Рубленые мауэрлаты

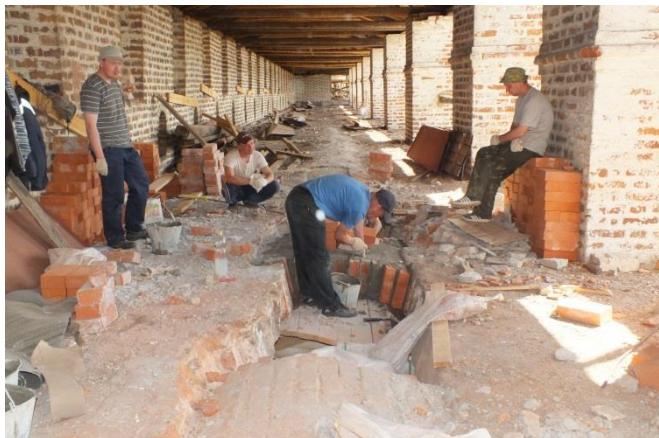
Фотография 13. Воссоздание свода

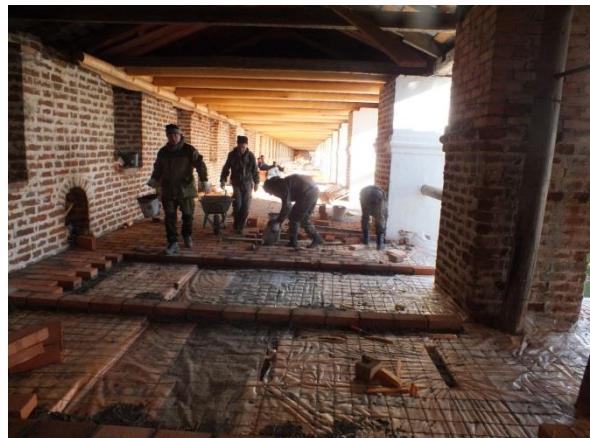
Фотография 14. Устройство пола

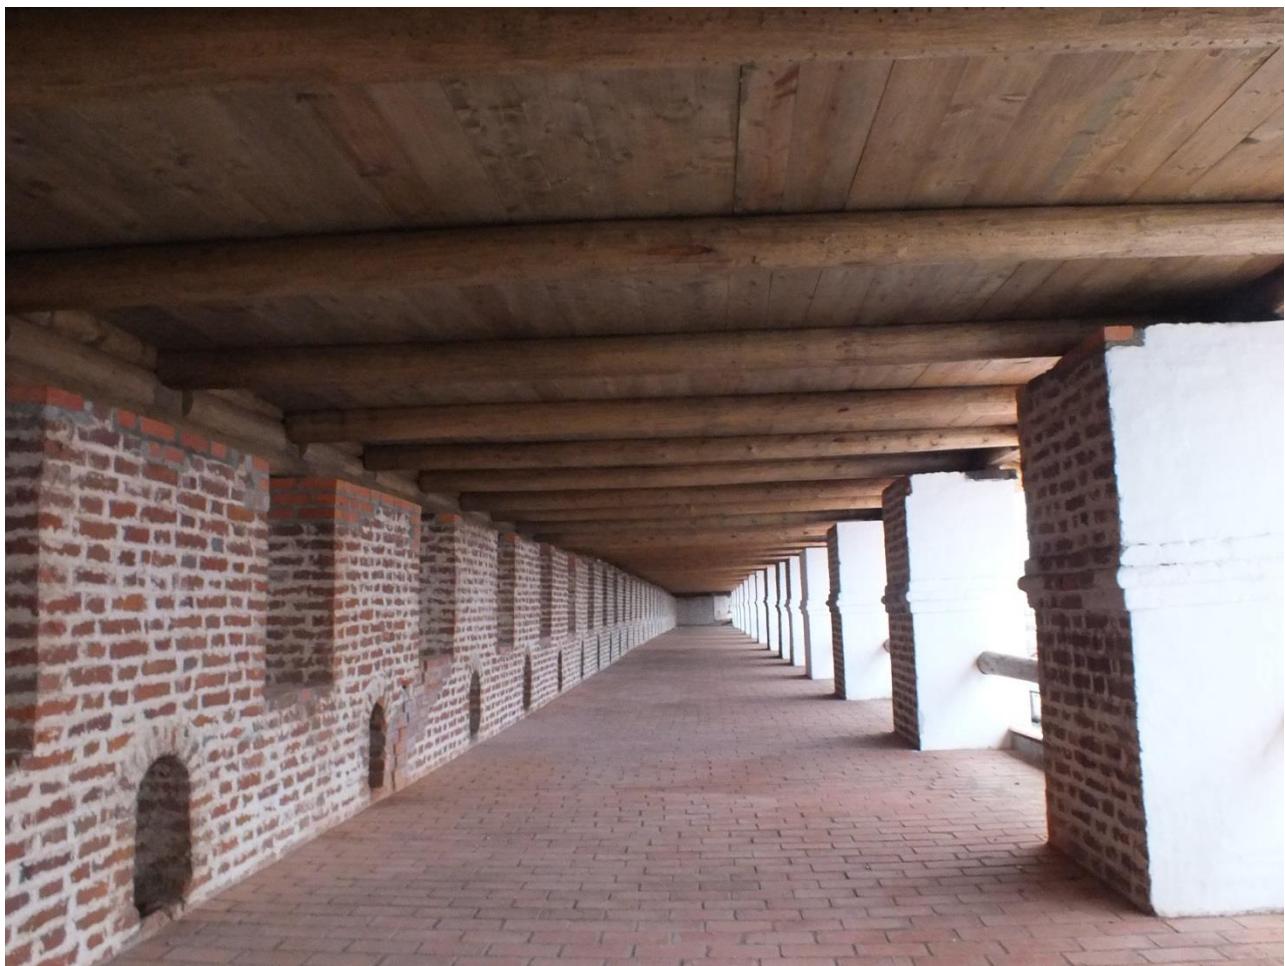
Фотография 15. Третий ярус после завершения реставрационных работ

По сохранившимся остаткам произведено воссоздание бойниц подошвенного боя на городском фасаде и первоначальных арок в интерьерах первого яруса. Устроены металлические связи в полах и сводах второго яруса, которые декоративно закрыты деревянными балками, восстановлены деревянные перильные ограждения арочных проемов в интерьерах второго яруса с фактурной обработкой в старой технике. Внутренняя поверхность стен третьего яруса расчищена, сохранена первоначальная отделка XVII века.
