**Федеральное государственное бюджетное учреждение культуры
«КИРИЛЛО-БЕЛОЗЕРСКИЙ ИСТОРИКО-АРХИТЕКТУРНЫЙ
И ХУДОЖЕСТВЕННЫЙ МУЗЕЙ-ЗАПОВЕДНИК»**

Научно-популярная статья

Памятник истории и культуры федерального значения
церковь преподобного Кирилла Белозерского (придел Успенского собора)
(1781–1784 гг.) ансамбля Кирилло-Белозерского монастыря.
Реставрация

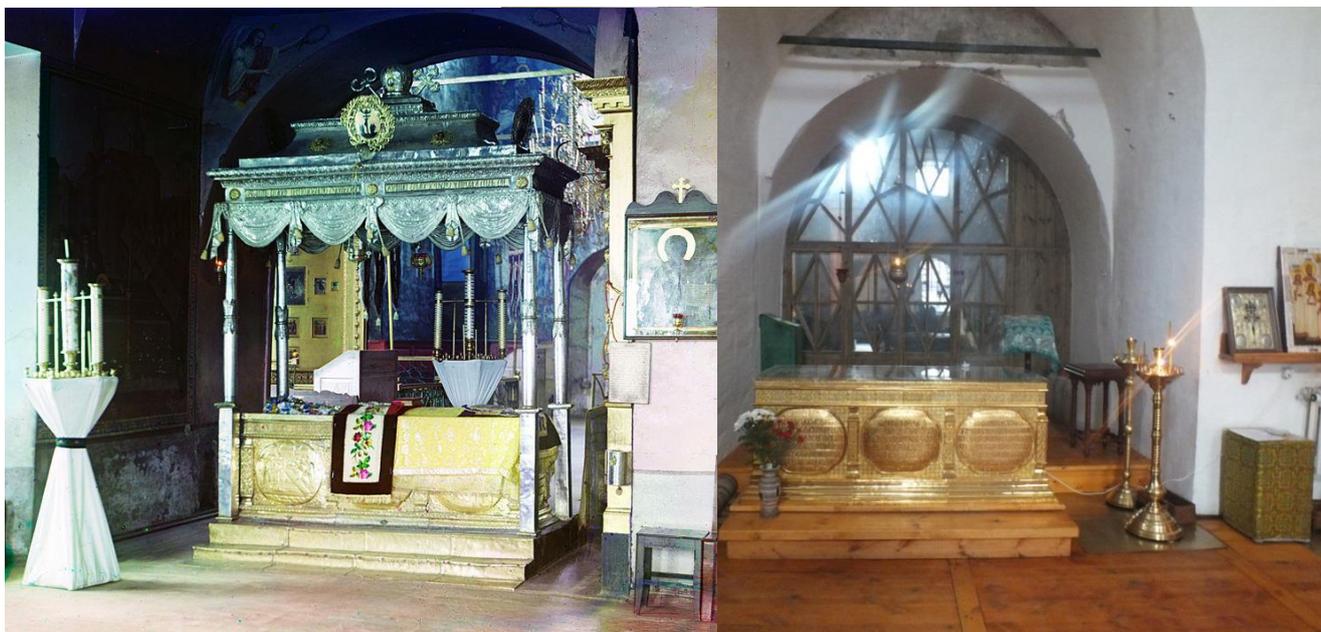
Фотография 1, 2. Утраченная сень над ракой преподобного Кирилла и обновленная рака после реставрации 2013 года

Памятник в целом хорошо сохранил свои архитектурные формы. Реставрационной пристройкой является западный притвор, сменивший деревянный тамбур начала XIX века. Деревянный потолок, делящий интерьер храма на два этажа, был разобран в процессе реставрационных работ 1994–1997 годов. Иконостас XVIII века перенесен из церкви преподобного Кирилла Белозерского в церковь Усекновения главы Иоанна Предтечи. Утрачена сень над ракой преподобного Кирилла, сама рака, как ценный памятник прикладного искусства находится в Оружейной палате в Москве (фото 1).

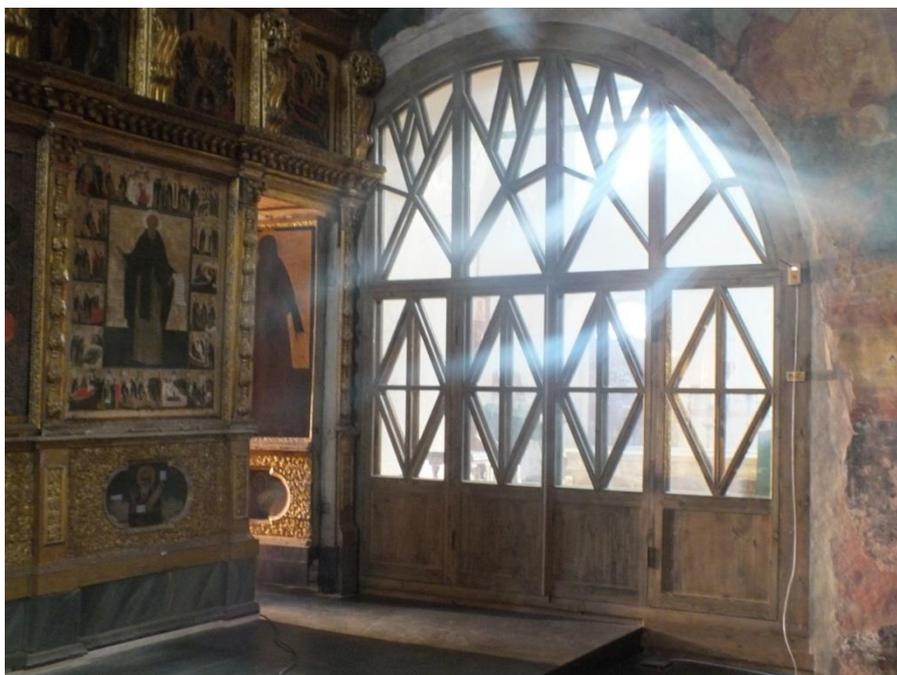
Фотография 3. Столярное заполнение арочного проема из церкви преподобного Кирилла Белозерского в Успенский собор

В 2011–2012 годах реставрационной компанией ООО «Электра» выполнен пристенный дренаж вокруг церкви с отводом дождевой и талой воды в песчаные слои на глубине три с половиной метра от дневной поверхности, воссоздано столярное заполнение арочного проема в Успенский собор, выполнено покрытие пола плиткой в арке (Фото 2).

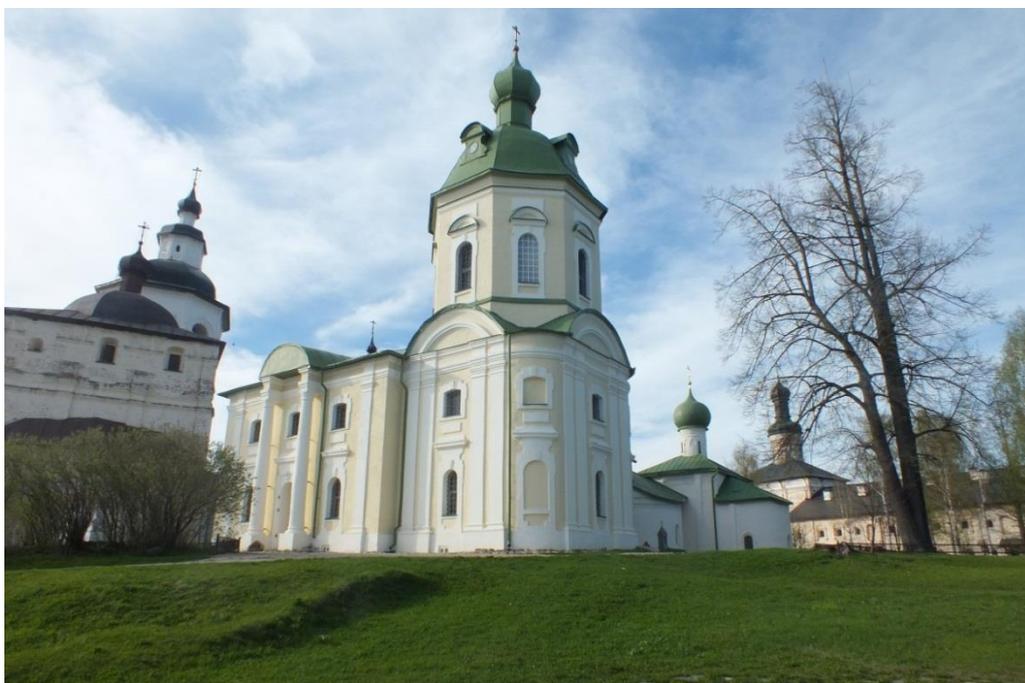
Фотография 5. Юго-восточный фасад после реставрации

В 2013 году ООО «Строительная культура» вычлнялись (заменялся кирпич) трещины на фасадах, которые были вновь перекрашены, выполнены работы по расчистке и покраске кровли (фотографии 3,4). Стены окрашены качественной краской фирмы "Сарагол".

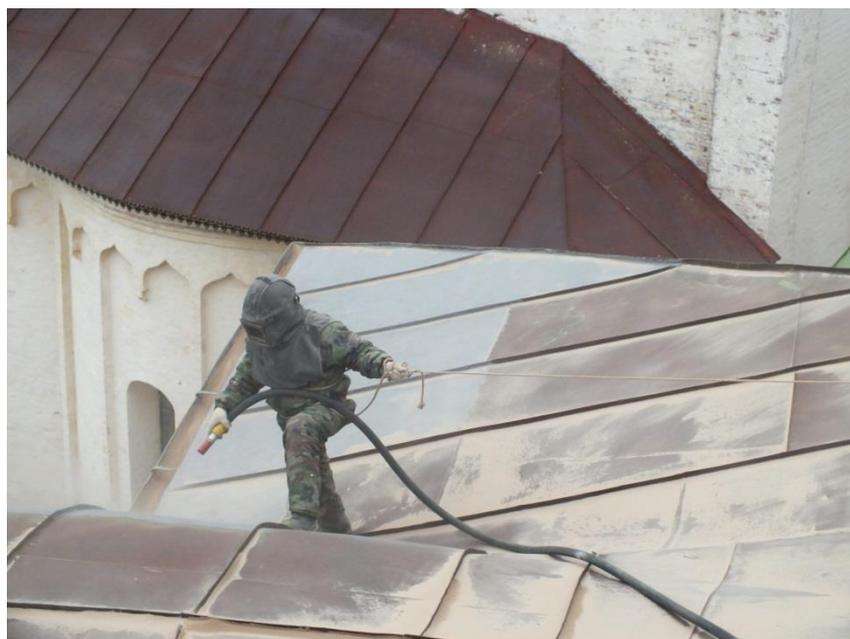
Фотография 6. Расчистка кровли от ржавчины и старой краски.

Покрытие кровли было зачищено от красочного слоя пескоструйным аппаратом, поверхность подготовлена под покраску при помощи протравливания щелочью. Авторами

проекта С.Б. Куликовым и А.С. Куликовым подобрана краска фирмы «Курго Текнос» цвета «RALL 6025» (Фотография 5, 6).

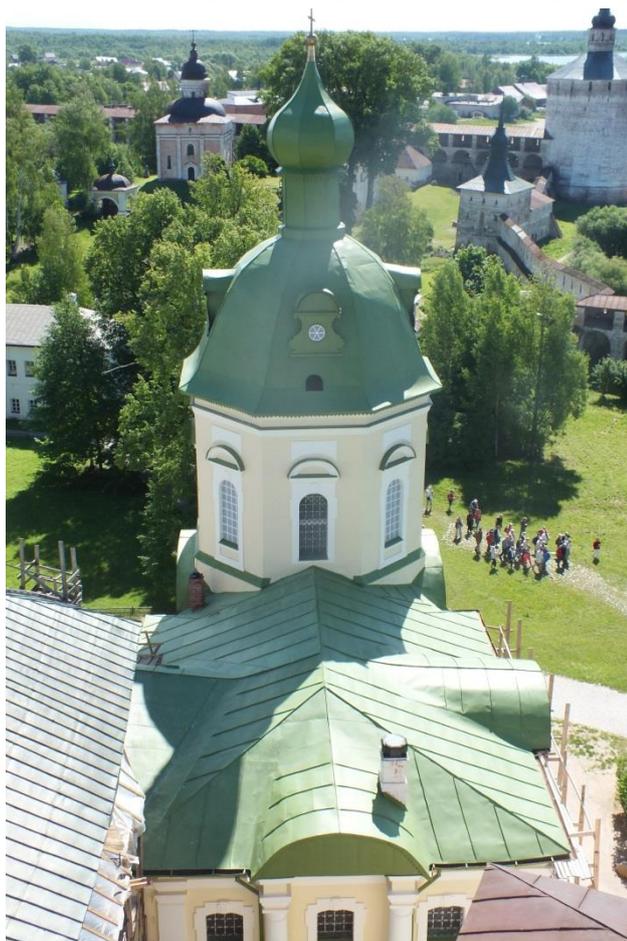
Фотография 7. Кровля после реставрации 2013 года
