Федеральное государственное бюджетное учреждение культуры  
«КИРИЛЛО-БЕЛОЗЕРСКИЙ ИСТОРИКО-АРХИТЕКТУРНЫЙ И  
ХУДОЖЕСТВЕННЫЙ МУЗЕЙ-ЗАПОВЕДНИК»

# Как защитить памятник от грибка и плесени?

В августе 2011 года заведующей биологической лабораторией ГосНИИР Натальей Львовной Ребриковой было проведено микологическое обследование подклета деревянной церкви Ильи Пророка на Цыпинском погосте. В результате осмотров и исследований было выявлено поражение бревен и столбов подклета церкви деревопоражающими и плесневыми грибами. Даже при простом осмотре невозможно было не заметить огромные участки, покрытые желтовато-белой пленкой – базидиальным грибом, опасным разрушителем древесины. Особенно подверженными заражению плесневым грибом оказались те конструкции, которые непосредственно соприкасались с грунтом, камнями, там, где отсутствовало эффективное проветривание и происходило образование и накопление конденсата. Наиболее болезненными участками оказались нижние венцы бревен восьмерика церкви, опорные плахи-подушки под деревянными стойками в подклете, сами опорные стойки, а также практически все опорные балки перекрытия подклетов, балки накатов с нижней стороны и некоторые места сопряжений брев

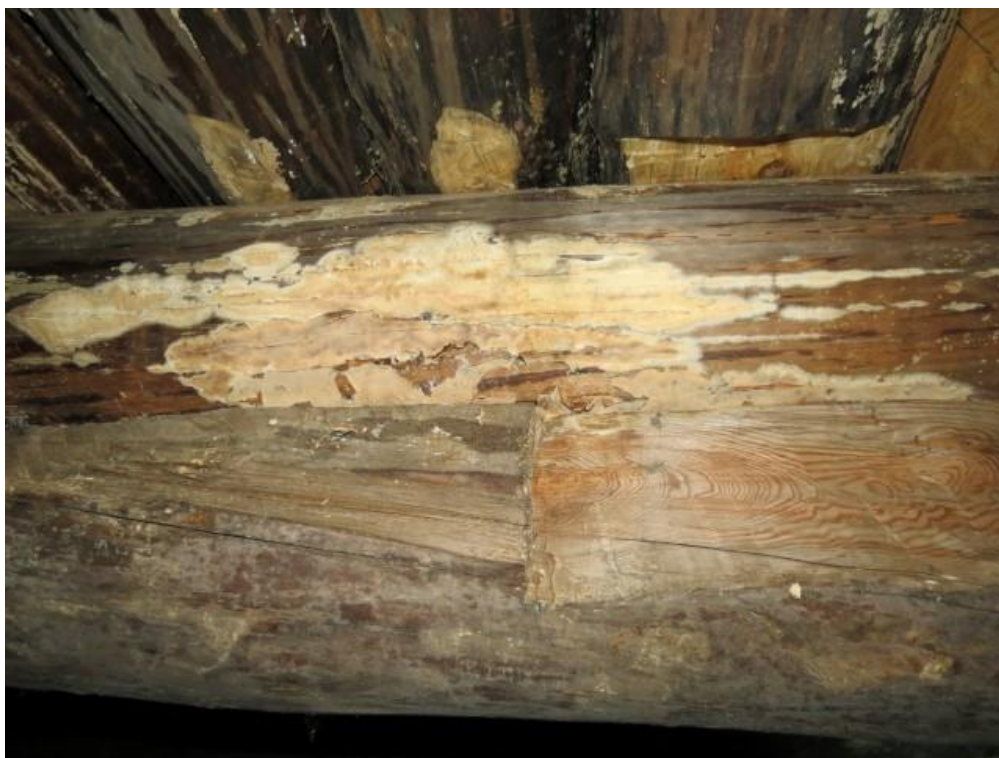
1. Пленочный базидиальный гриб на балке

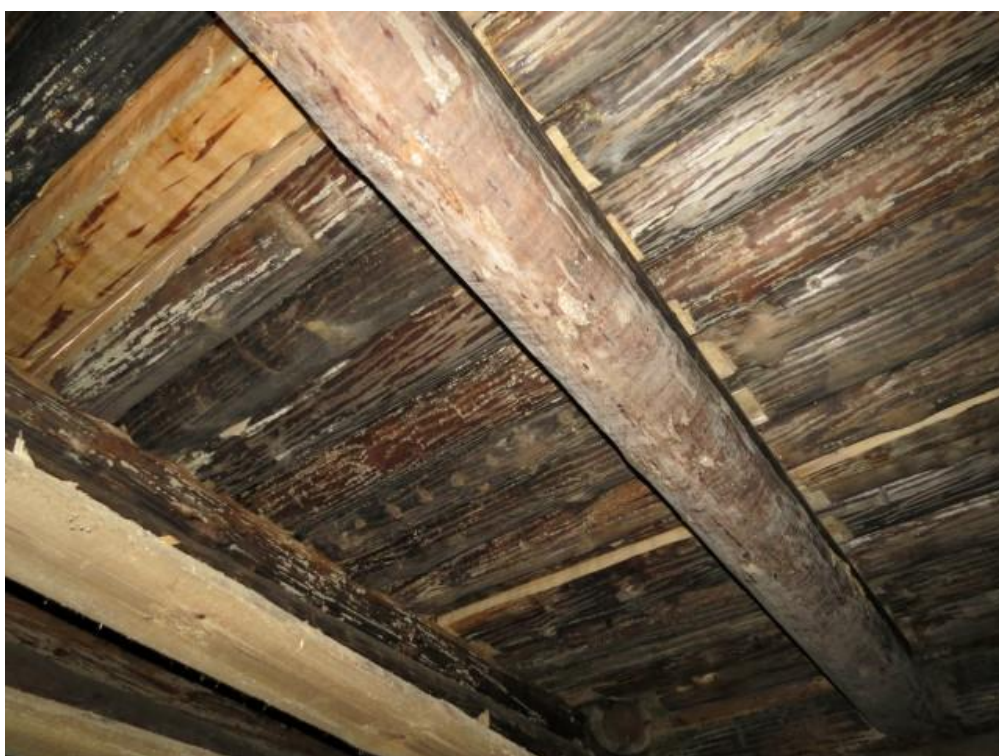
2. Балки перекрытия и балки накатов, пораженные пленочным грибом

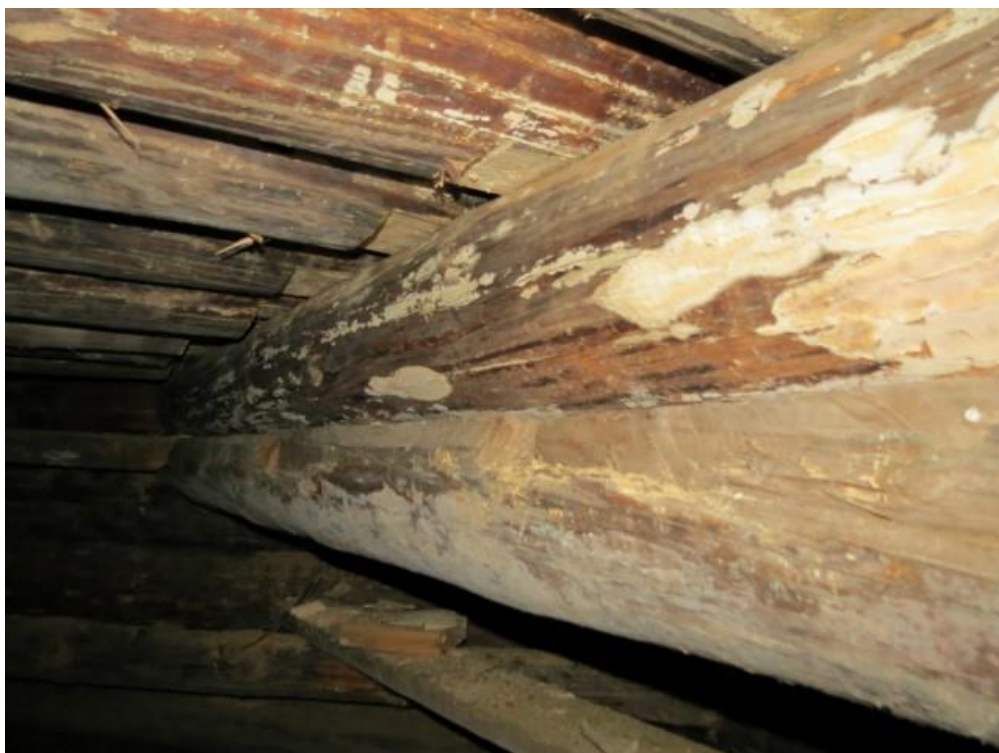
3. Опорные балки перекрытий подклета до обработки

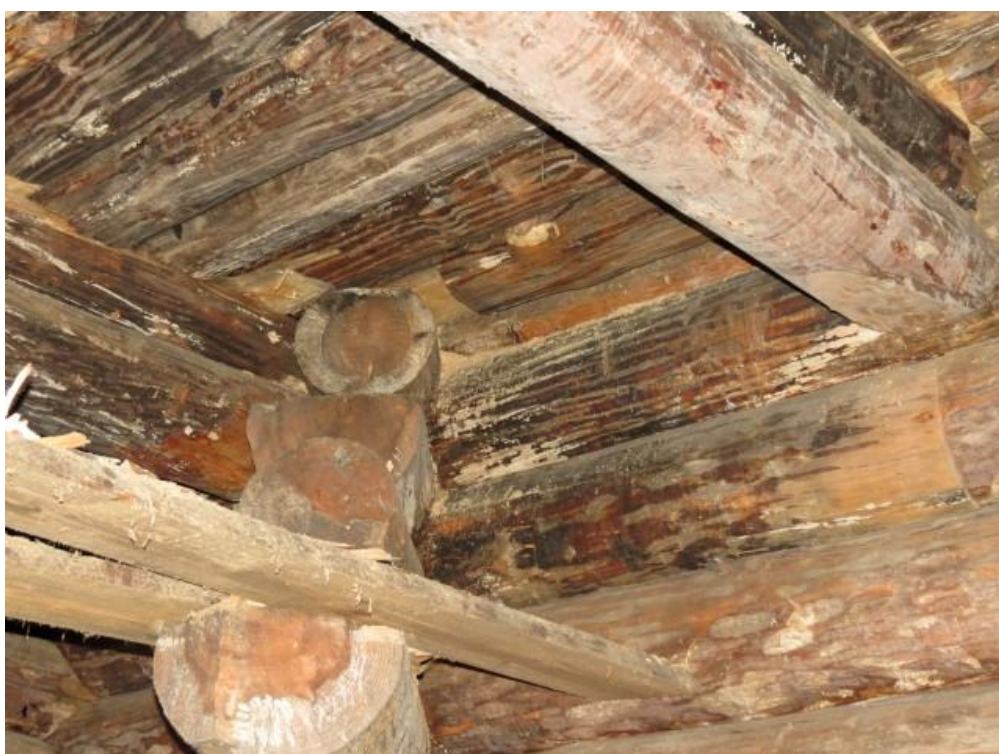
4. Пораженные участки угловых соединений бревен

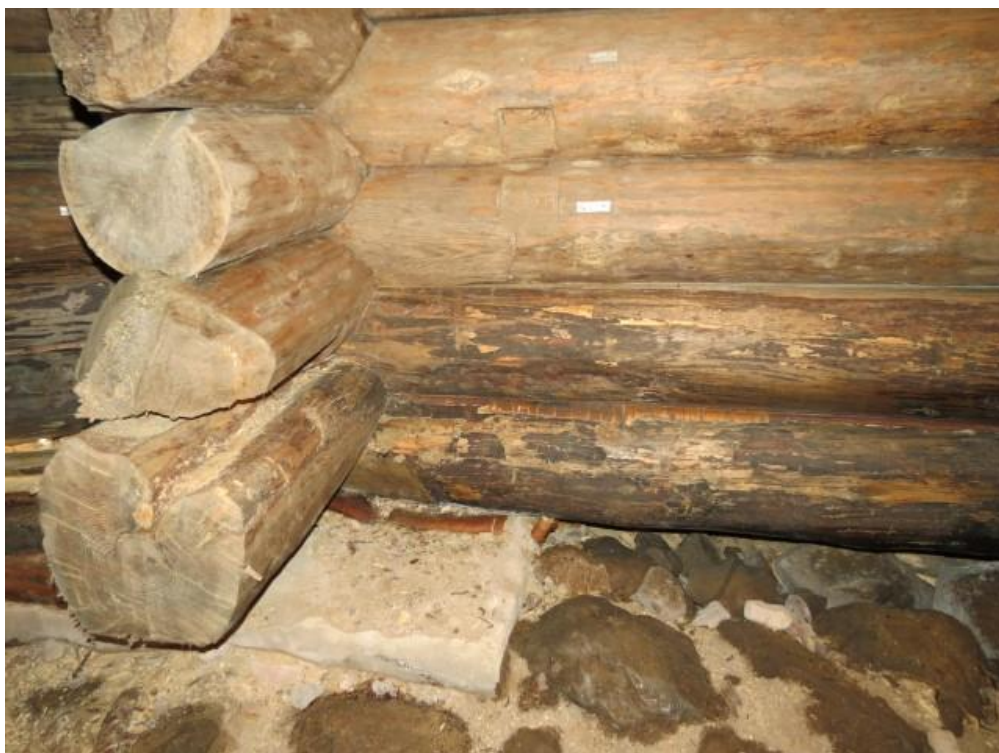
5. Нижние венцы бревен сруба восьмерика после обработки

Первые работы по борьбе с грибом начались в октябре 2012 года. Собственными силами рабочих и смотрителей филиала «Музея фресок Дионисия» была проведена полная антисептическая и биообработка препаратом Полисепт всех пораженных деревянных конструкций подклета Ильинской церкви. Раствором были обработаны все бревна стен подклета основного восьмерика и подклета алтаря, верхние бревна стен подклета алтаря, опорные стойки и плахи-подушки под ними, дверные колоды, пораженные деревомокрашивающим грибом. Предварительно бревна были очищены от высохшего и шелушащегося луба и от пыли и грибка.

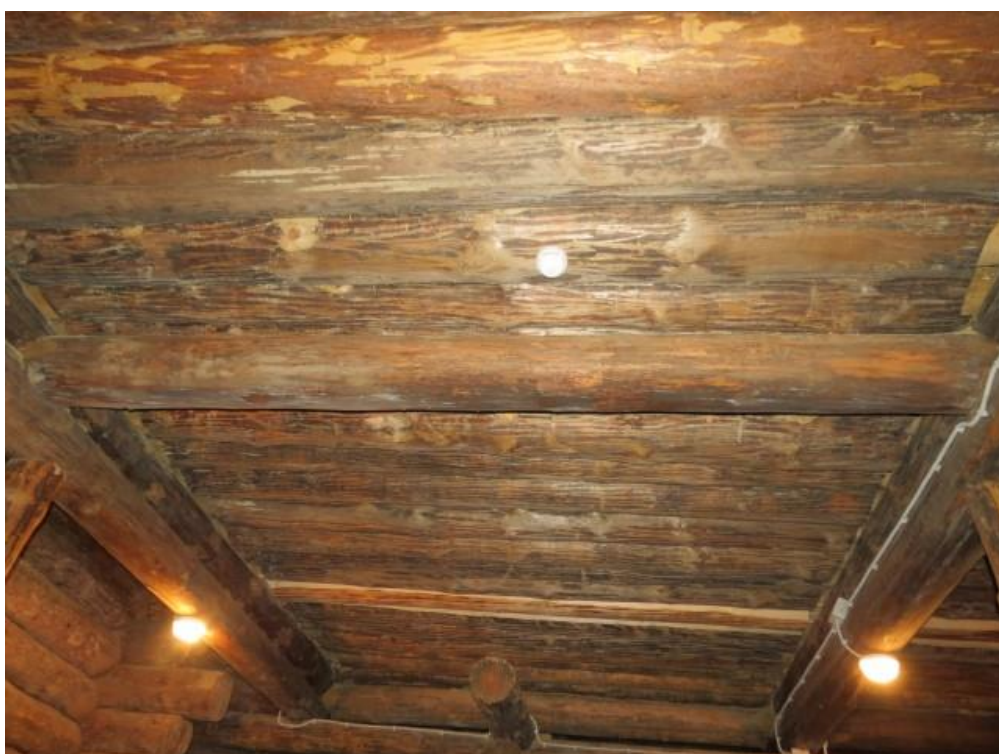
6. Балки наката подклета восьмерика после обработки

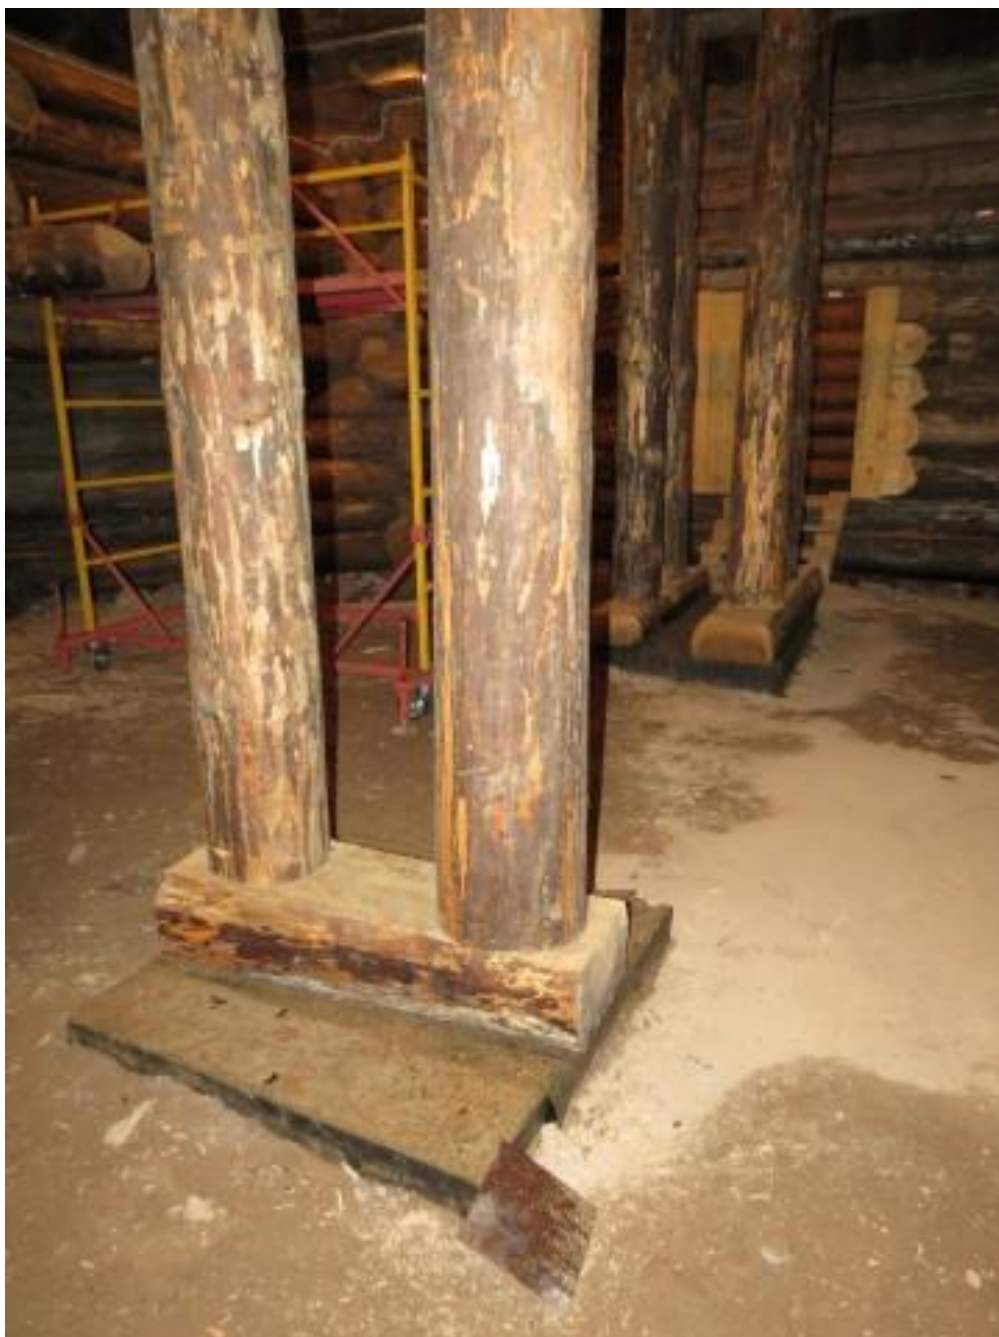
7. Опорные стойки и плахи-подушки под ними после обработки

По результатам обследований и анализа взятых проб Наталья Львовна разработала рекомендации по борьбе с грибом и предотвращению его дальнейшего появления. В соответствии с ее заключением рекомендовалось обеспечить сток конденсационной влаги с деревянных плах под опорными стойками, устранить конденсационное намокание нижних венцов бревен, нормализовать температурно-влажностный режим в подклете церкви. В качестве препарата для обработки пораженных поверхностей был предложен антисептический раствор Полисепт.

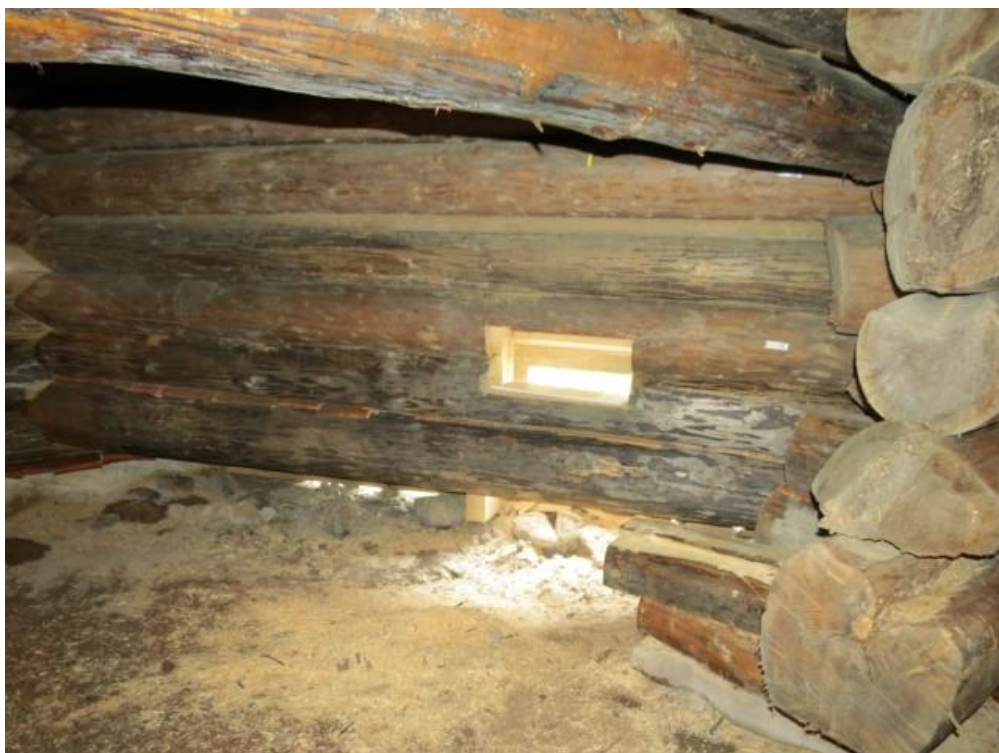
8. Окно-продох

Но, тем не менее, очевидно было то, что без нормализации микроклимата и температурно-влажностного режима в подклетах церкви может возобновиться рост плесени и грибков. Исходя из этого, в конце октября 2012 года при согласовании с Вологодским Департаментом культуры было принято решение об устройстве дополнительных продухов в подклете основного восьмерика и в подклете алтаря церкви. Окна-продухи необходимо было устроить не только в наружной обшивке церкви, но и в самих бревнах сруба.

Поэтому следующим этапом работ в церкви в мае 2013 года стало устройство четырех дополнительных окон-продухов: два в подклете алтаря и два в подклете основного восьмерика.

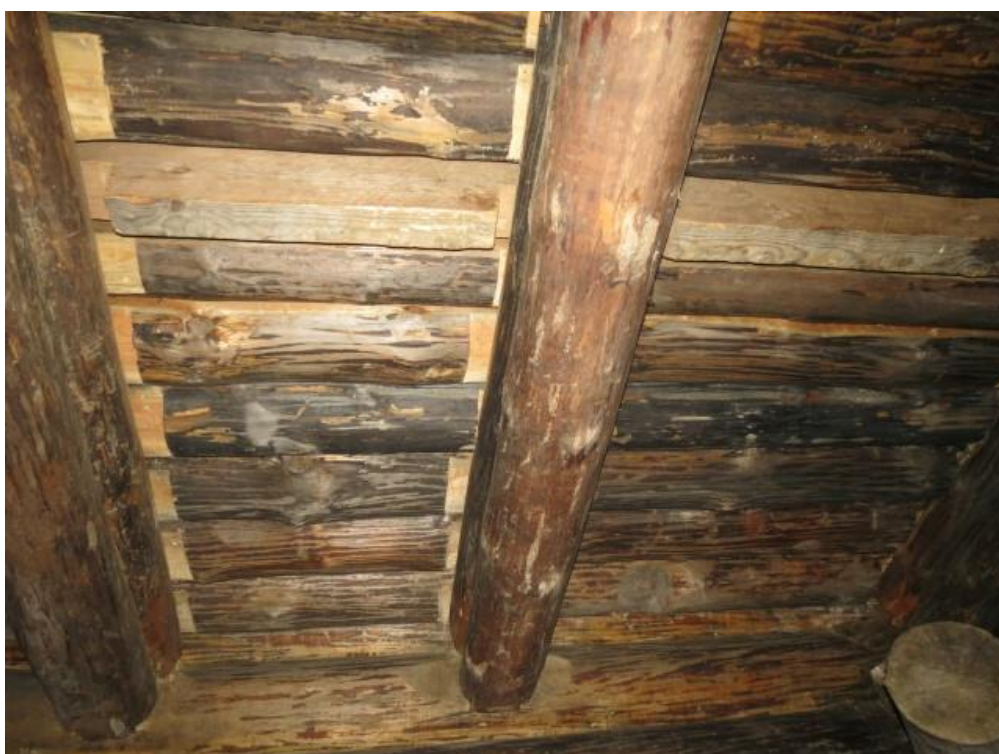
9. Опорные балки и балки наката перекрытия подклета алтаря после обработки

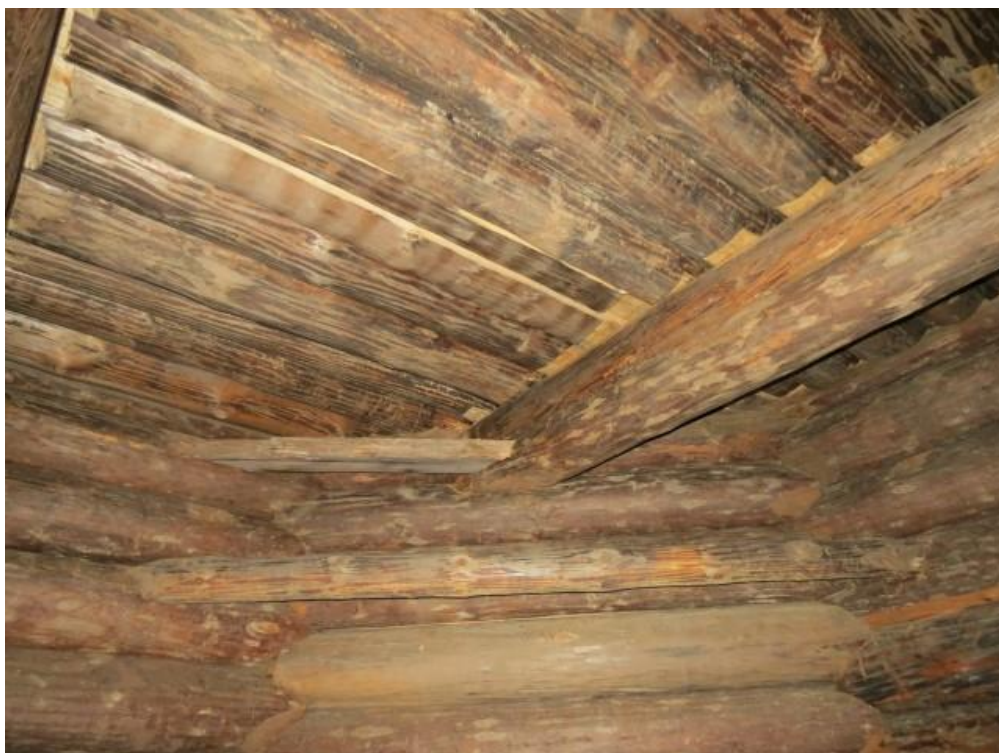
10. Угловые соединения и верхние венцы бревен подклета алтаря после обработки
