**Федеральное государственное бюджетное учреждение культуры
«КИРИЛЛО-БЕЛОЗЕРСКИЙ ИСТОРИКО-АРХИТЕКТУРНЫЙ
И ХУДОЖЕСТВЕННЫЙ МУЗЕЙ-ЗАПОВЕДНИК»**

Прогулка в Чистый Дор

Н.А. Воронова

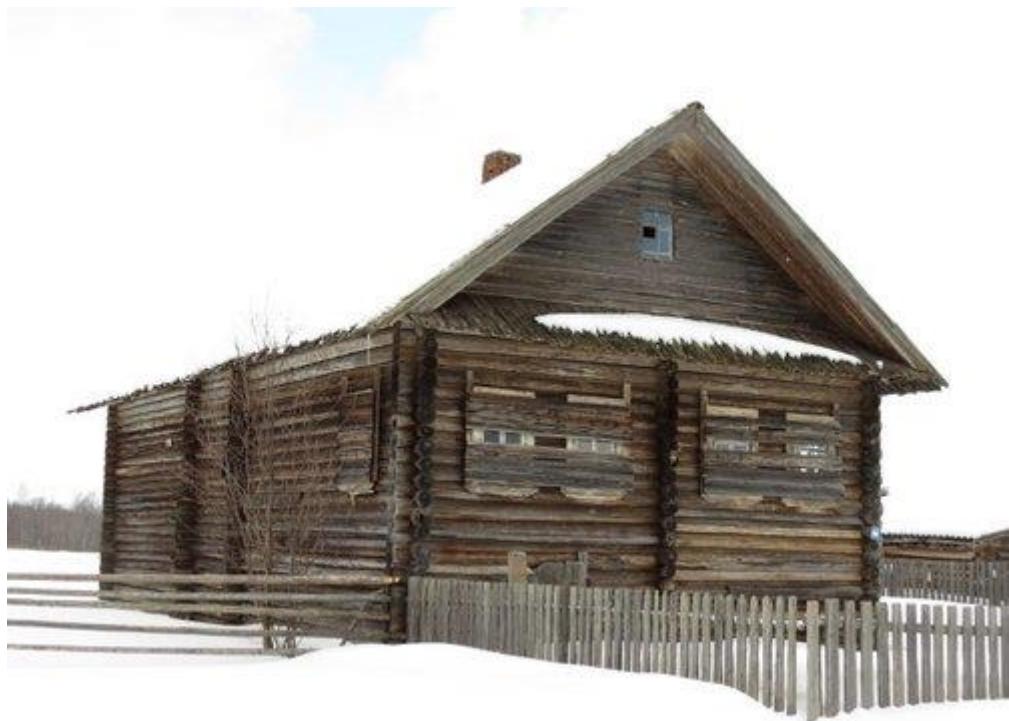
1. Дом в деревне Чистый Дор

Дома вдоль единственной улицы в деревне стоят добротные, столетние, но на удивление аккуратные и хорошо сохранившиеся. Рубленые в обло с остатком, покрытые тесовой кровлей, они являются типичными образцами русских северных изб-четырехстенков, на подклетах, с сенями, в однорядной связи двора с домом под одной крышей. На фасадах хозяйственной части дома можно увидеть старинные окна-волокушки. В подклет ведет две двери, расположенные либо на главном фасаде дома, либо одна на главном, вторая на боковом. Кровли двускатные, на некоторых избах сохранилось тесовое покрытие.

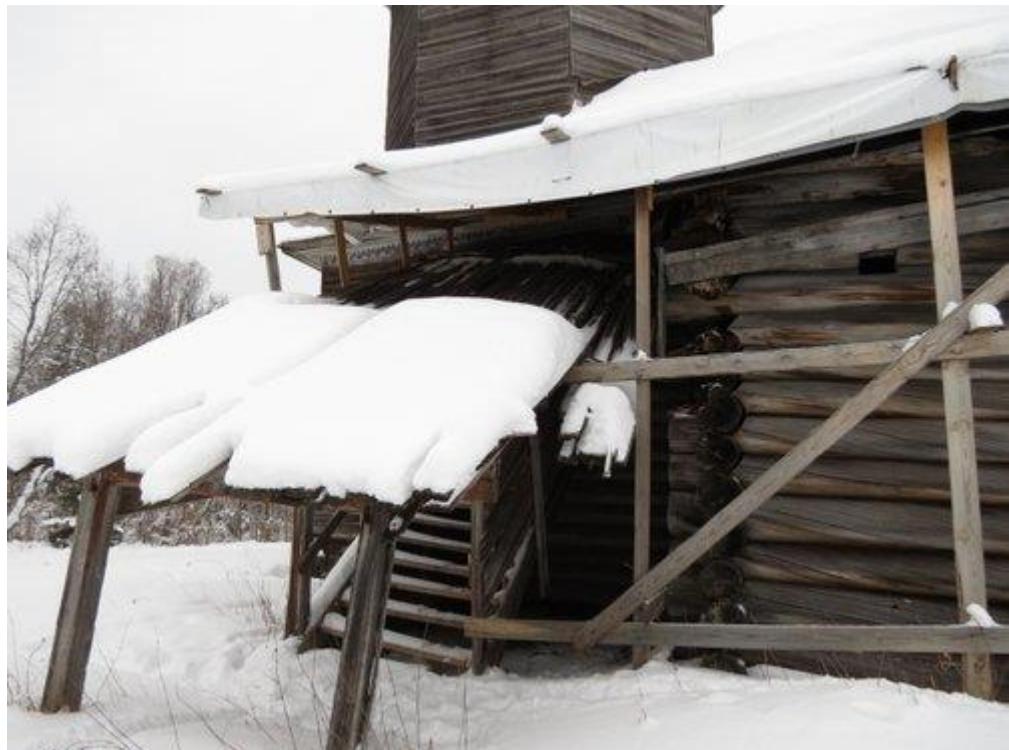
4. Крыльцо церкви

Деревянное крыльцо, обшитое тесаной доской, сильно наклонилось и практически отделилось от церкви. Покрытая тесом крыша над крыльцом прогнила, опорные столбы разъехались. Ослабленная гниением и под тяжестью снега она может обрушиться.

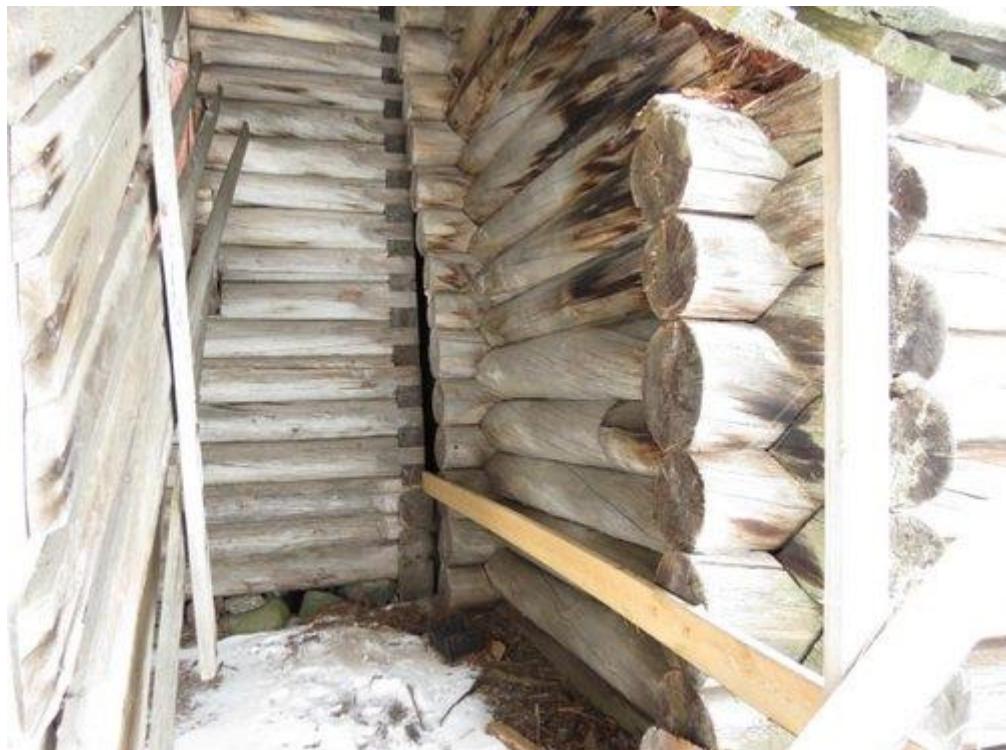
5. Примыкание сруба церкви к колокольне.

Часть сруба, справа от крыльца, находится в аварийном состоянии: кровля прогнила и практически отсутствует, бревна в местах перерубов и верхние венцы сильно поражены гнилью, просадки, отклонение стен от вертикали. Между трапезной церкви и колокольней образовалась большая щель, здание делится на две отдельные не взаимосвязанные постройки.

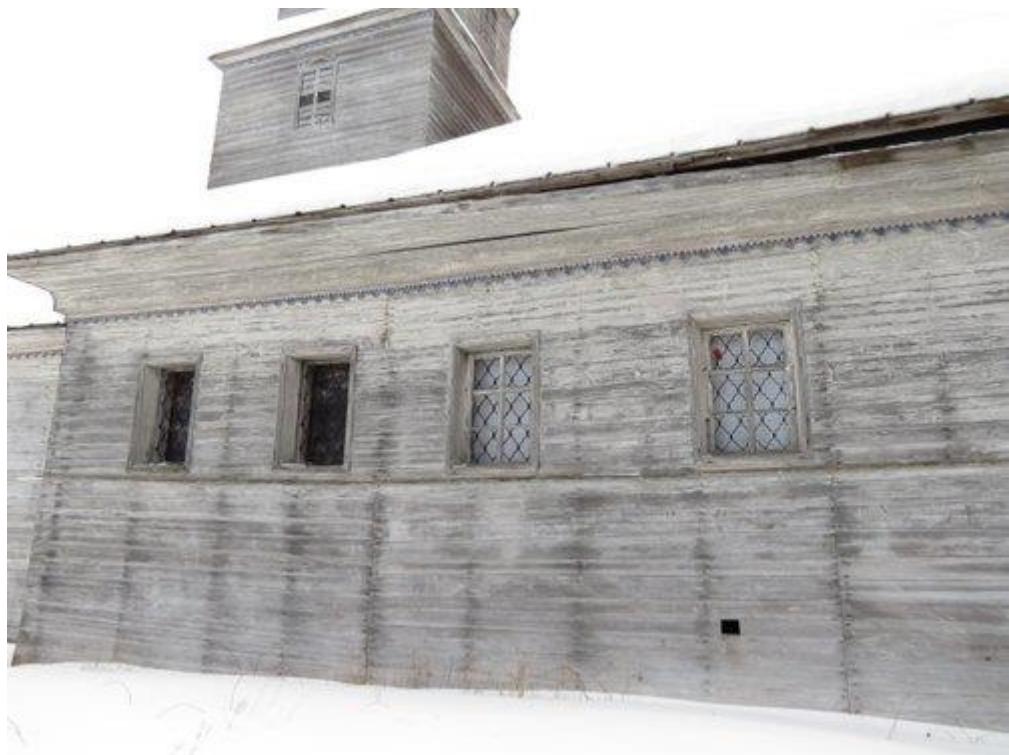
7. Окна

Снаружи церковь обшита тесаной доской и когда-то была побелена (правда наружная побелка к настоящему времени почти полностью смылась). В окнах по одной стороне здания сохранились металлические кованые решетки. Правда, о рамках и стеклах речи даже не идет.

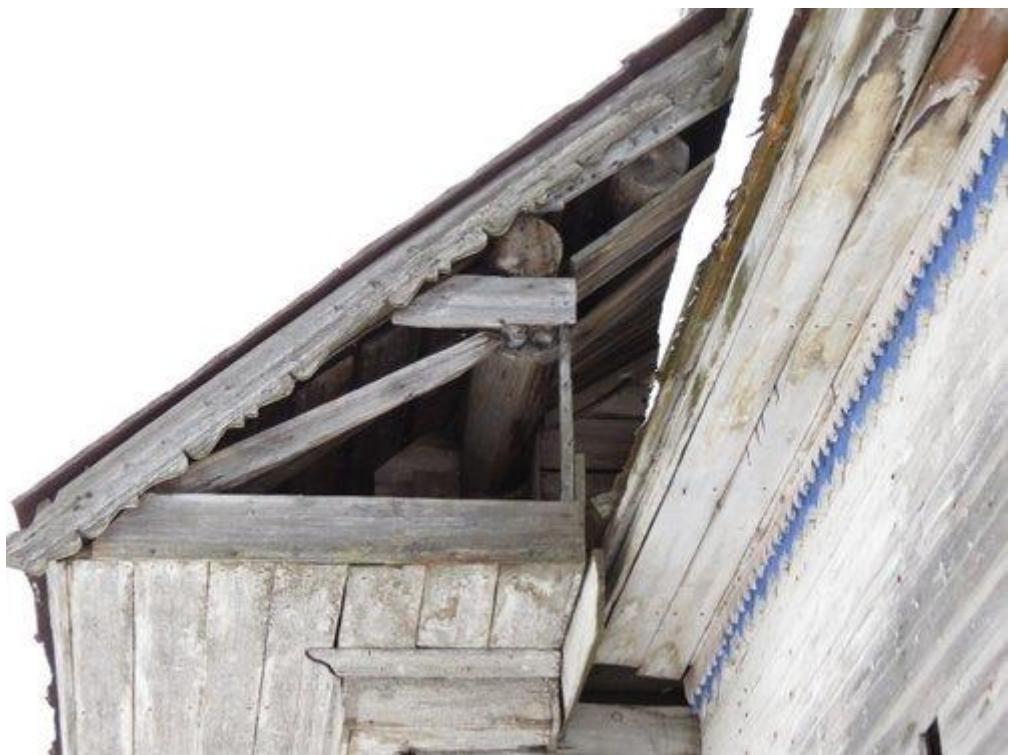
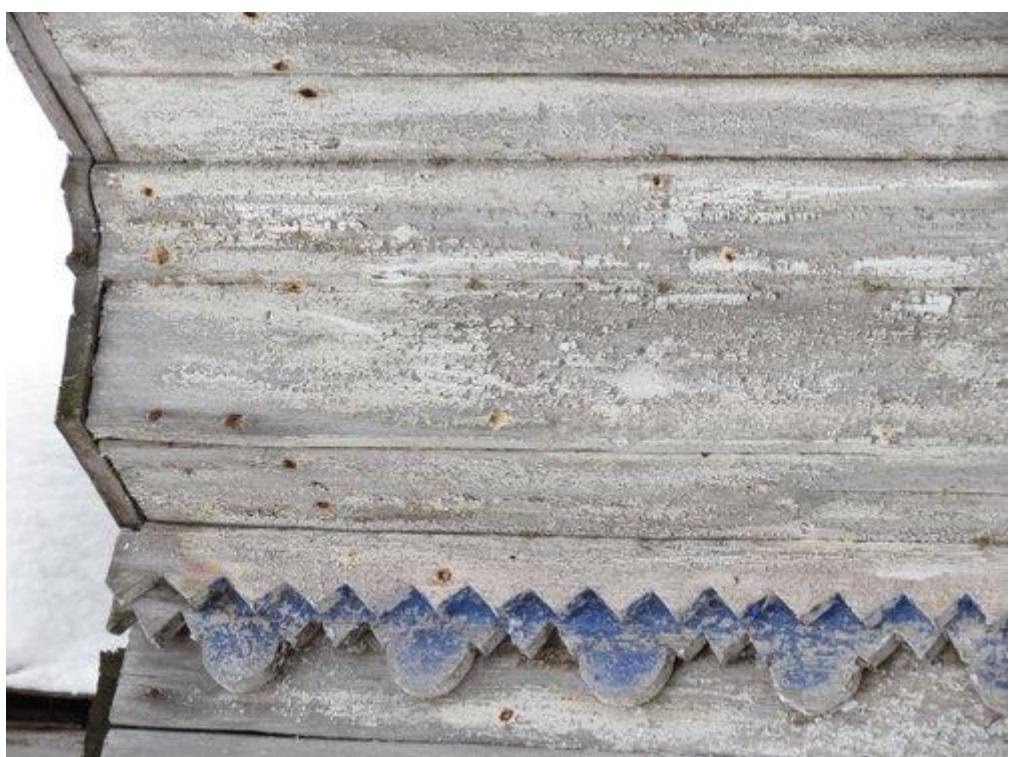
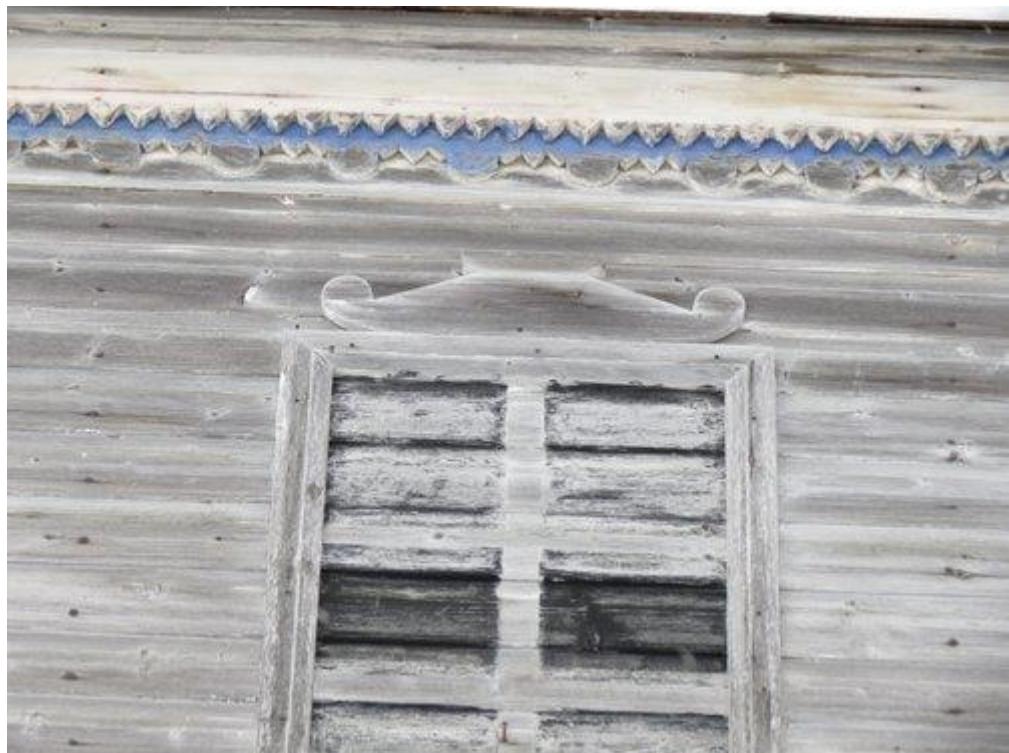
9-11. Украшения карнизов.

Почти целиком по всему периметру церкви сохранилась декоративная подшивка карнизов, деревянные профилированные тяги на карнизах и резные полотенца на фронтонах крыши.

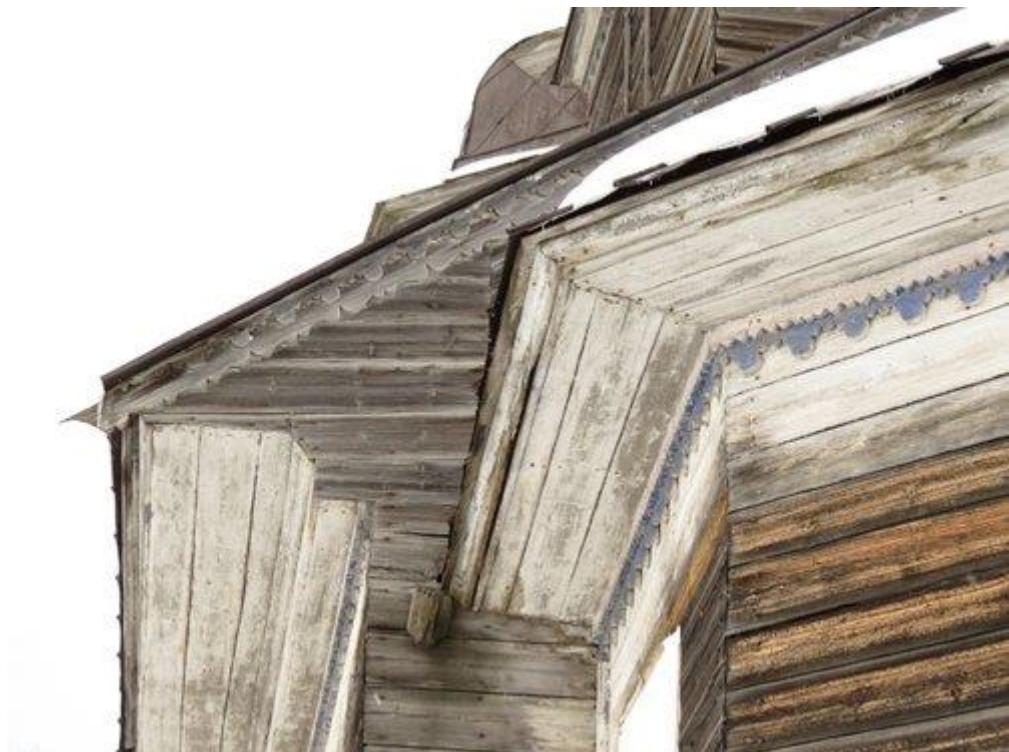
12. Глава над колокольней.

Кровля на церкви железная, сильно коррозирована, нарушена целостность покрытия, протечки, гниение деревянных конструкций крыши. Глава над колокольней в аварийном состоянии: кровельное покрытие сильно разрушено, практически отсутствует, деревянные конструкции каркаса сильно поражены гнилью, деформированы, есть угроза обрушения.

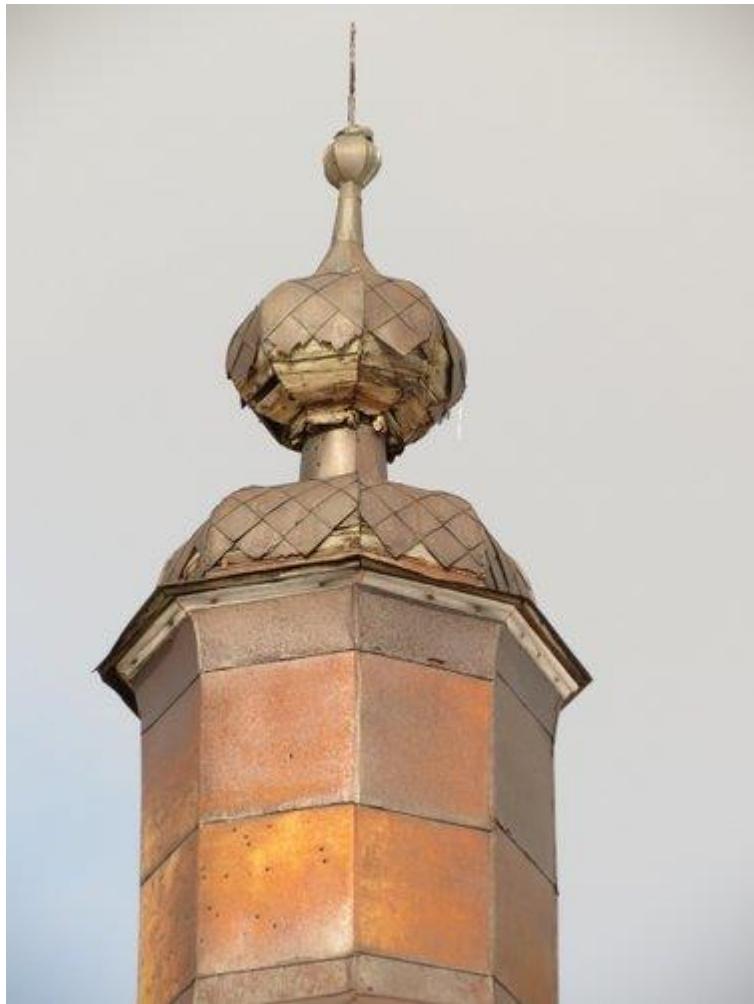
14. Глава над восьмериком церкви

Кровля над восьмериком церкви в более хорошем состоянии: купол и барабан полностью покрыты железом, на главке есть утраты, но сохранилась обрешетка и конструктивные элементы деревянного каркаса. На обеих главах кресты отсутствуют.
