Федеральное государственное бюджетное учреждение культуры  
«КИРИЛЛО-БЕЛОЗЕРСКИЙ ИСТОРИКО-АРХИТЕКТУРНЫЙ И  
ХУДОЖЕСТВЕННЫЙ МУЗЕЙ-ЗАПОВЕДНИК»

**Реставрация фасадов Казенной палаты и  
Святых ворот с надвратными церквями  
Богоявления и Ферапонта ансамбля  
Ферапонтова монастыря**

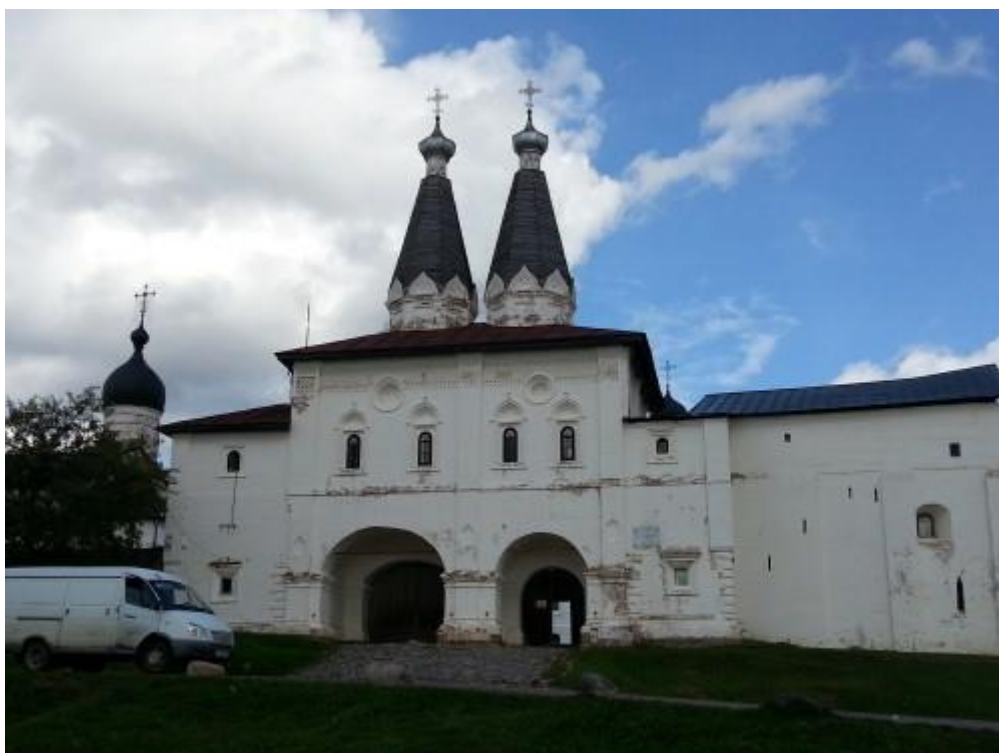
До реставрационных работ.

До начала проведения работ фасады памятников находились не в лучшем состоянии: были заметны следы выветривания кладки, осыпания побелки и обмазочного слоя, деструктивные трещины и отслоение поверхности, огромные участки «бухтящей» обмазки и штукатурки. Имелись небольшие утраты кирпича, сквозная деформационная трещина на арке и своде в проезде Святых ворот, связанная с утратой металлической связи. Цокольная часть стен, а также все выступающие архитектурные элементы в значительной мере подвергнуты атмосферным воздействиям, и, как следствие, находились в плохом состоянии. Некоторые участки наружных стен были поражены грибком.

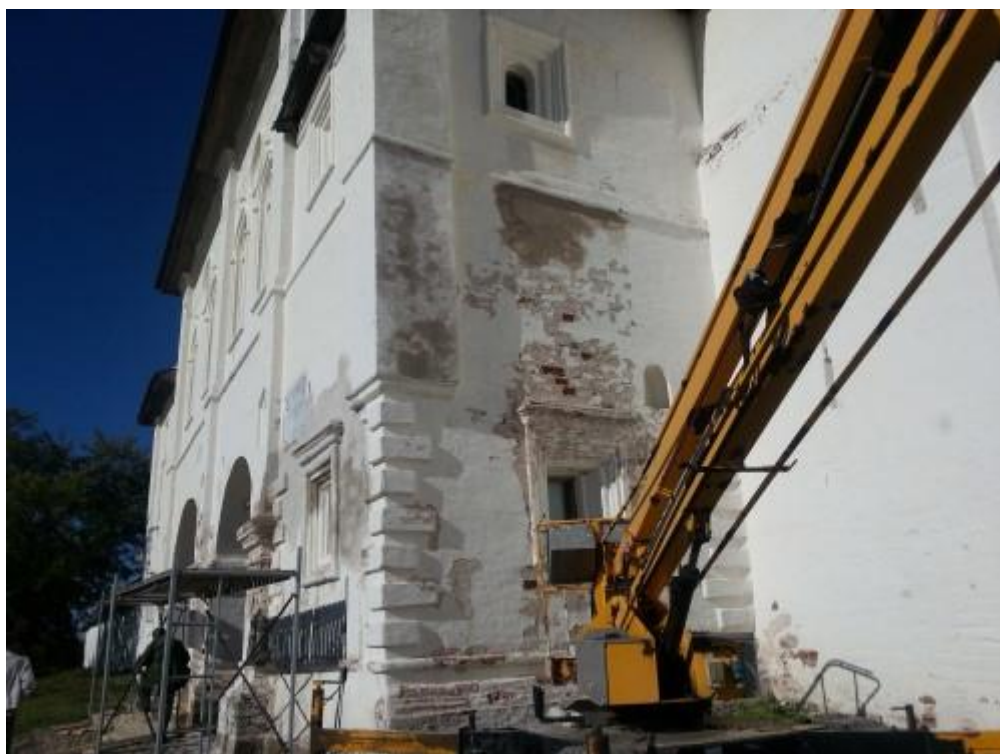
Обмазка и покраска.

Практически с самого начала ведения работ по расчистке фасадов стало ясно, что «бухтящих» и осыпающихся участков обмазки намного больше, чем предполагалось в начале. Все такие места были расчищены и вновь обмазаны специальным известковым раствором, выявленные трещины зачеканены раствором с паклей. Для покраски стен использовали белую предварительно загашенную известь с добавлением в нее колерующего пигмента минерального происхождения – желтой охры. Всего фасады покрасили на три слоя.

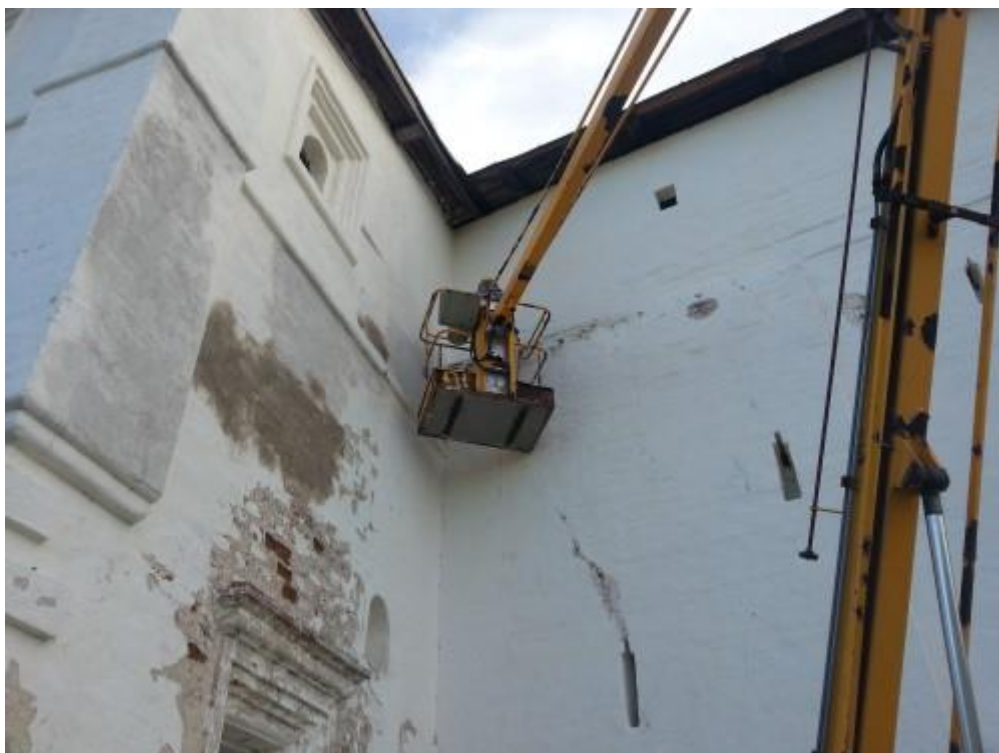
С вышки.

Работы с лесов на северном фасаде Казенной палаты.

подъемными механизмами, так и в плане установки лесов вдоль фасадов. Тем не менее, придумывая разные удерживающие и фиксирующие приспособления, работы на верхних участках стен удалось провести, используя автоподъемники, что заметно ускорило сроки работ. На нижних участках стен удалось приспособить деревянные подмости и металлические инвентарные леса. Причем, на северном фасаде Казенной палаты леса были установлены на всю высоту стены, а их установку пришлось рассчитывать и вымерять до сантиметра.

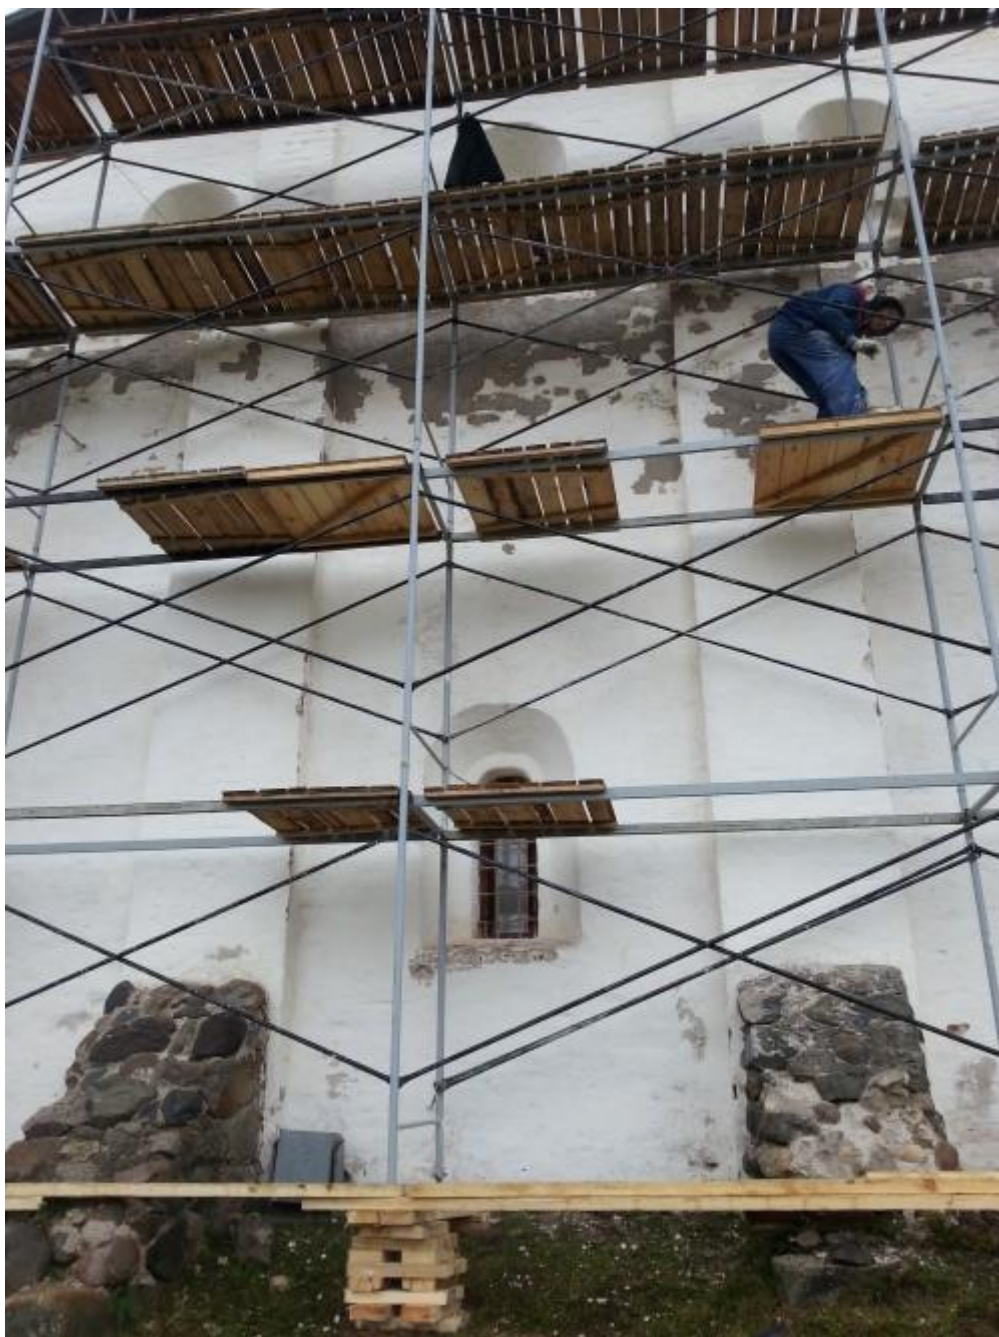
Обмазка карнизного пояса Казенной палаты.

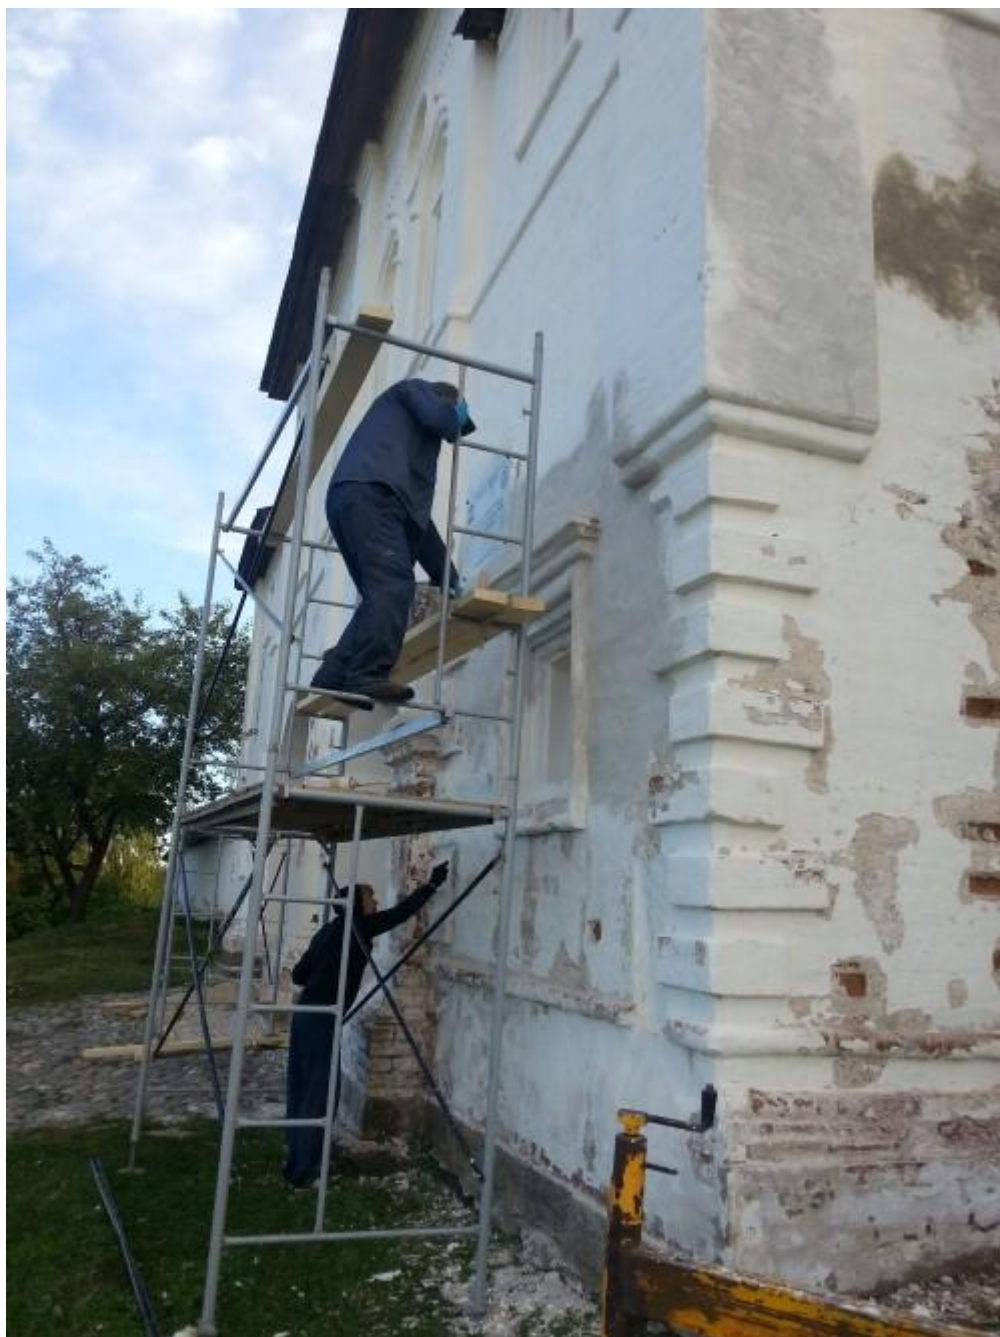
Расчистка стен, обмазка.

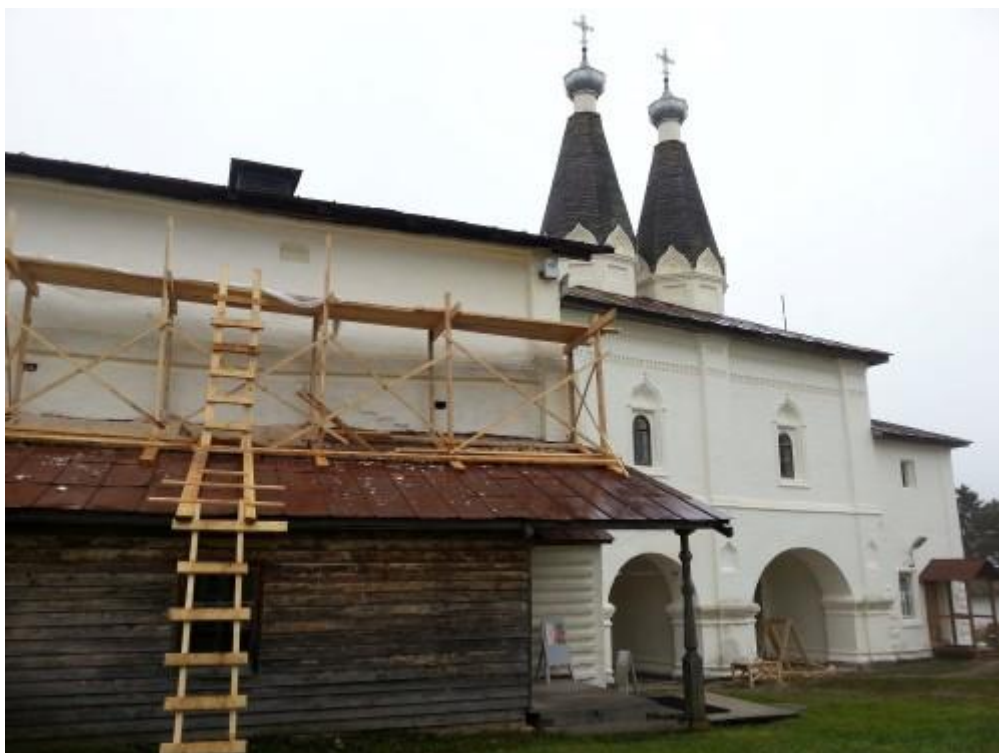
После реставрации.

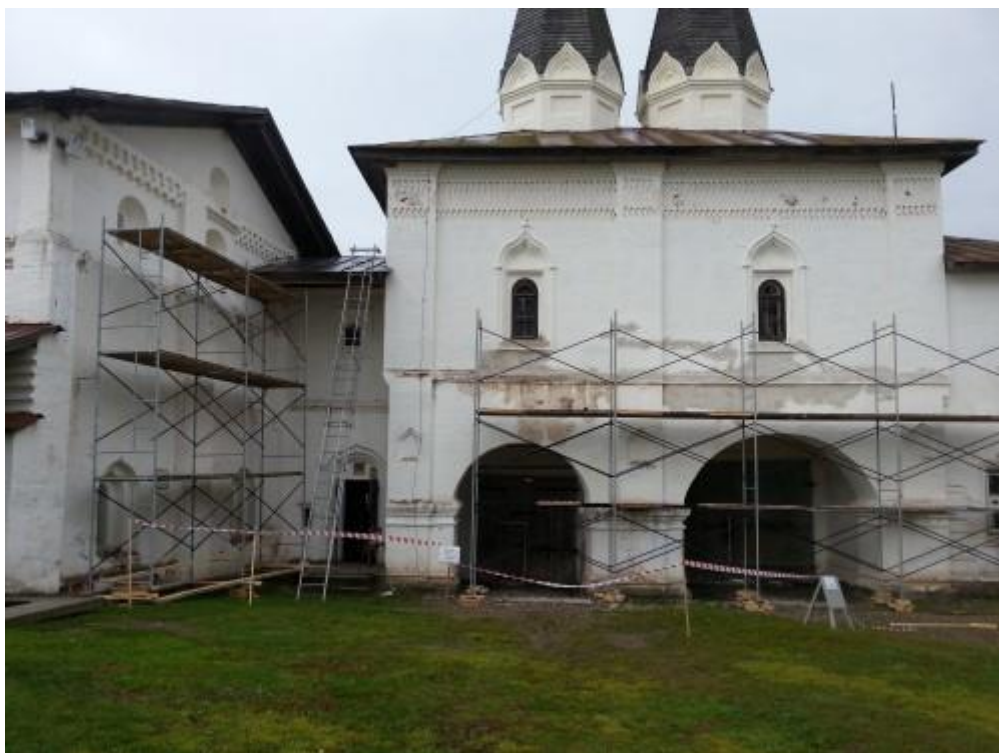
Работы с лесов.
