О проекте реставрации и предполагаемых
реставрационных работах на памятнике истории и
культуры федерального значения Белозерская
башня(1667–1669 гг.) ансамбля Кирилло-Белозерского
монастыря

Д.А. Шашмурин

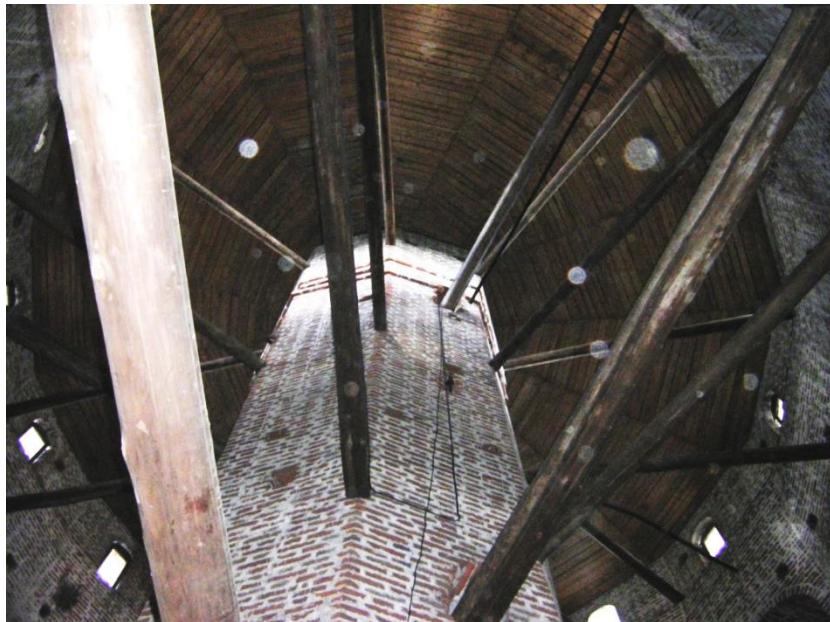
Внутри основной объем башни был разделен на пять ярусов – четыре яруса пушечного боя и верхний ярус ружейного боя. Самый нижний ярус «подошвенного» боя перекрыт сомкнутым сводом. Остальные ярусы имели плоские деревянные перекрытия, основу которых составляла система деревянных балок-спиц и мостов³ (фотография 10).

Фотография 10. Яруса башни образованы балками-спицами, опирающимися на наружную стену и центральный столп.

В рамках обоснования проектных решений были рассмотрены вопросы основных направлений архитектурной реставрации, конструктивного усиления памятника, а также концепция создания инженерных сетей. В связи с отсутствием подлинных деревянных конструкций в данной башне авторами принято решение об устройстве современных перекрытий по металлическим балкам, а также современных инженерных коммуникаций, прежде всего системы отопления.

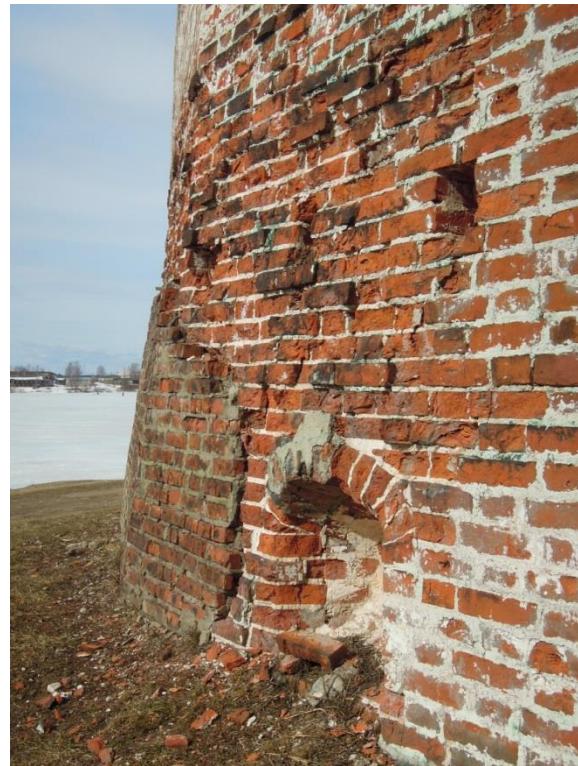
местами сохранилась первоначальная известково-песчаная обмазка. В уровне подклета с внешней стороны имеются деформационные трещины вертикальной направленности с шириной раскрытия до 10–15 мм (фотография 3).

Фотография 3. Деструкция кирпичной кладки. На плоскостях стен отмечены деформационные трещины вертикальной направленности, шириной раскрытия до 15 мм.

- усиление фундаментов;
- перевязка и инъектирование трещин в кирпичных стенах;

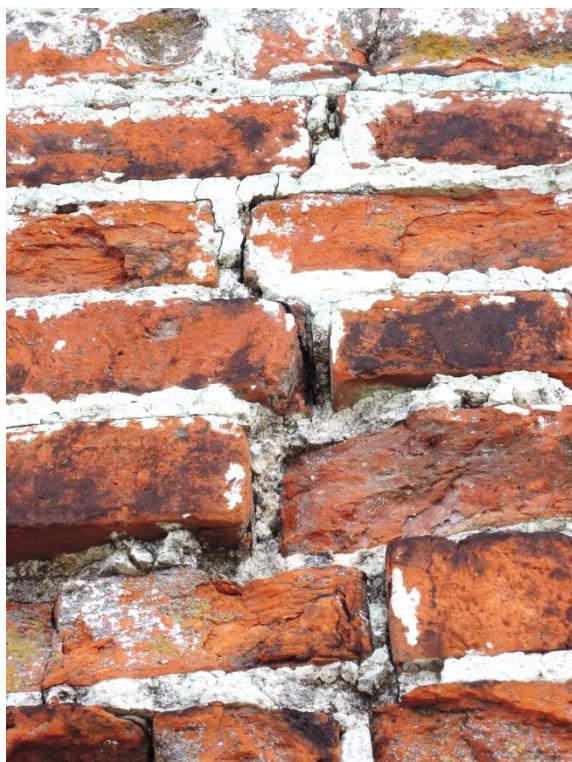
В интерьерах на наружных стенах отмечены следы биопоражений, следы деструкции кладки (фотографии 7, 8).

Фотография 7. Трещина на фасаде башни.

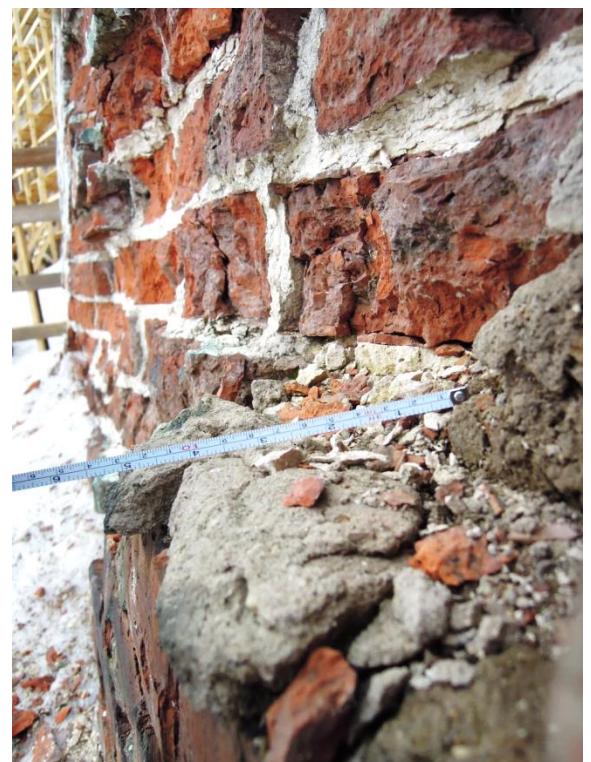
Фотография 8. Деструкция кирпичной кладки до 12см

- вычинка кирпичной кладки реставрационным кирпичом;
- устройство перекрытий;
- реставрация конструкции кровли с заменой кровельного покрытия;
- воссоздание напольного покрытия в помещениях первого яруса башни;
- поэтапный регулируемый перевод сооружения в отапливаемый режим;
- вертикальная планировка и благоустройство прилегающей территории;
- реставрация кирпичной кладки оконных проемов;
- замена кровельного покрытия на медь листовую соединенную в двойной фальц;
- устройство или замена столярных оконных и дверных заполнений;
- расчистка фасадов и интерьеров от шелушащейся покраски и биопоражений;
- прокладка всех современных инженерных сетей;
- устройство полов;
- реставрационная отделка и размещение экспозиции.

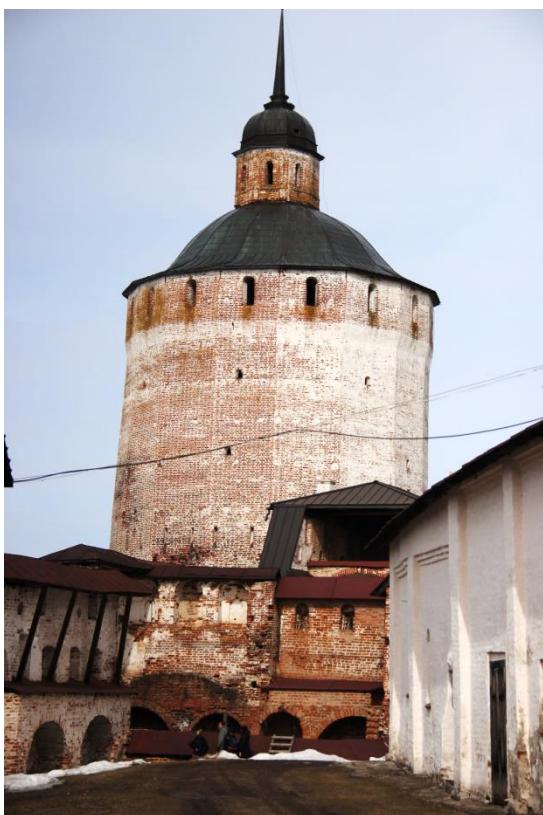
Цоколь выполнен из керамического большемерного кирпича 320x160x70–80 мм. Кладка деструктурирована, имеются глубокие нарушения лицевой поверхности кирпичной кладки, что является последствиями намокания нижней части стен кровельными стоками. Местами фиксируются деструкция кирпичной кладки, расслоение кирпича, шелушение и утрата обмазочного слоя, вывал отдельных кирпичей, выветривание шовного раствора, следы биопоражения, сине-зеленые водоросли в толще отдельных кирпичей. Наиболее деструктированным участком цоколя является южный участок (со стороны озера). Также отмечены вертикальные трещины, протяженные сверху вниз через бойницы подошвенного боя, ширина раскрытия трещин до 15 мм (фотографии 1, 2, 4, 5, 6).

Фотография 1. Юго-восточный фасад башни.

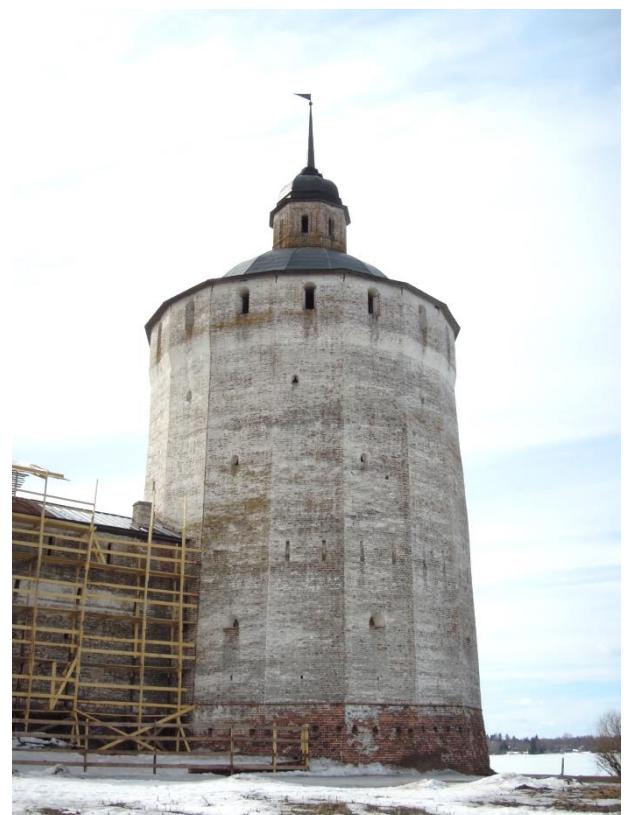
Фотография 2. Северо-восточный фасад башни.

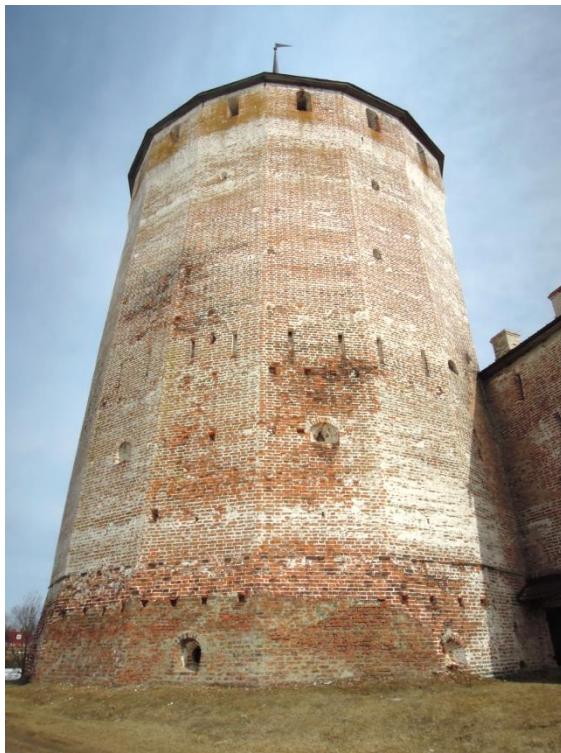
Фотография 5. Деструктированный участок

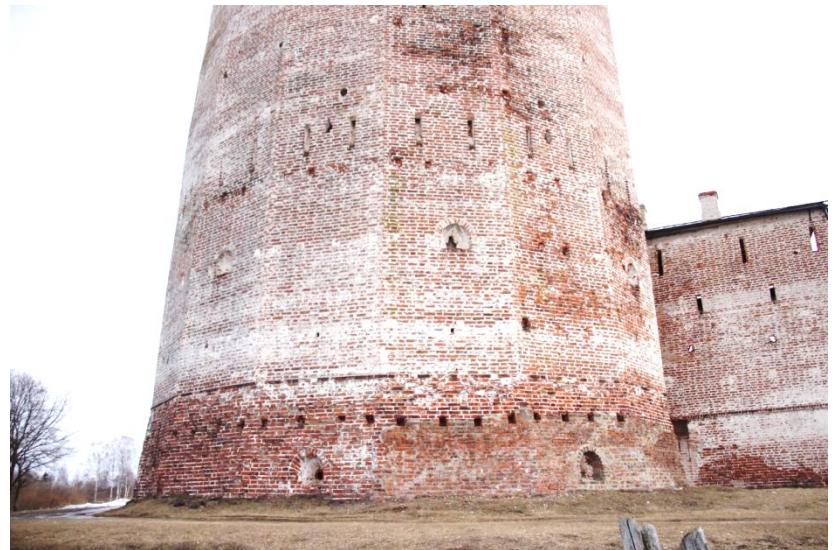
Фотография 4. Северо-западный фасад башни.

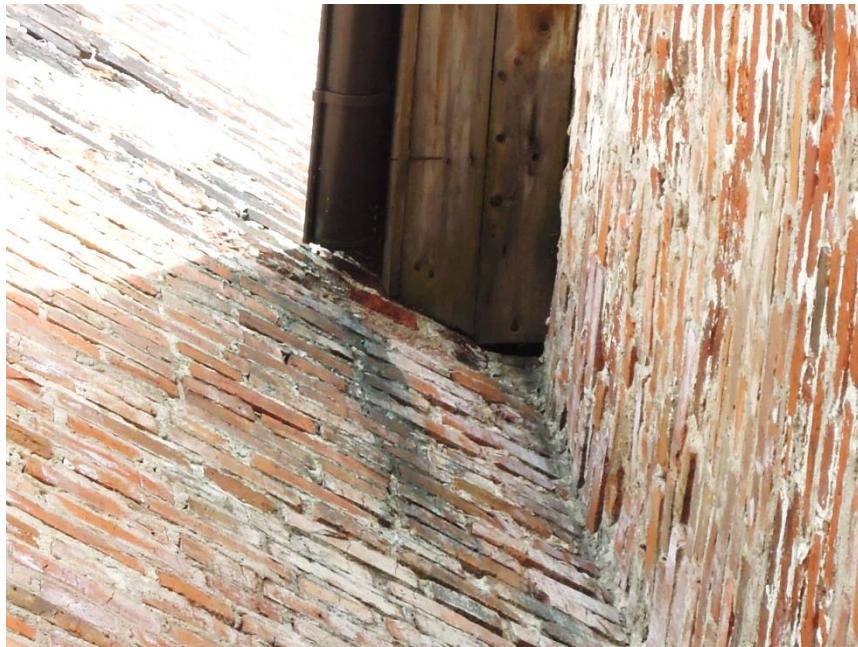
Фотография 6. Намокание кирпичной кладки башни в месте примыкания прясла Успенского монастыря к башне

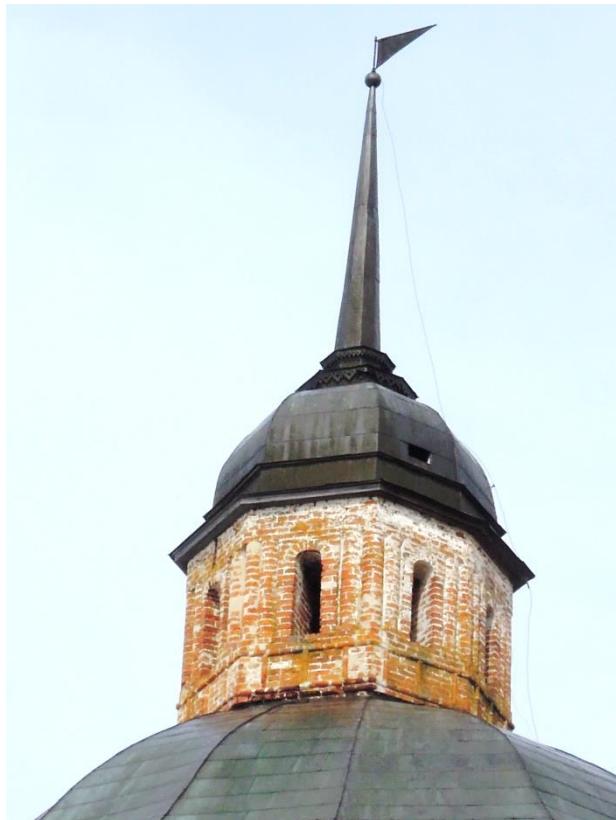
Формообразующими конструктивными элементами куполообразной кровли являются журавцы – наборные стропильные ноги, по которым уложена сплошная обрешетка и покрытие из меди. Кровля находится в ограниченно работоспособном состоянии. Водоотведение с кровли не организовано, что приводит к намоканию и биопоражению фасадов. Смотровая вышка устроена в виде кирпичного граненого барабана, завершена сложной куполообразной кровлей со шпилем и прапором. Конструкция барабана – кладка из керамического большемерного кирпича. Отмечена деструкция кирпичной кладки, следы биопоражения и вывал кладки ввиду неорганизованного водоотведения с кровли. Конструкция кровли над барабаном – деревянный каркас, обшитый обрешеткой. Материал покрытия – медь (фотография 9).

Фотография 9. «Смотрильня». На поверхности стен отмечены локальные очаги биопоражений, деструкция кирпичных поясков.
