**«КИРИЛЛО-БЕЛОЗЕРСКИЙ ИСТОРИКО-АРХИТЕКТУРНЫЙ
И ХУДОЖЕСТВЕННЫЙ МУЗЕЙ-ЗАПОВЕДНИК»**

Научная статья

**Археологические разведки на территории Кирилло-Белозерского
монастыря в 2016 году**

А.С. Угланов

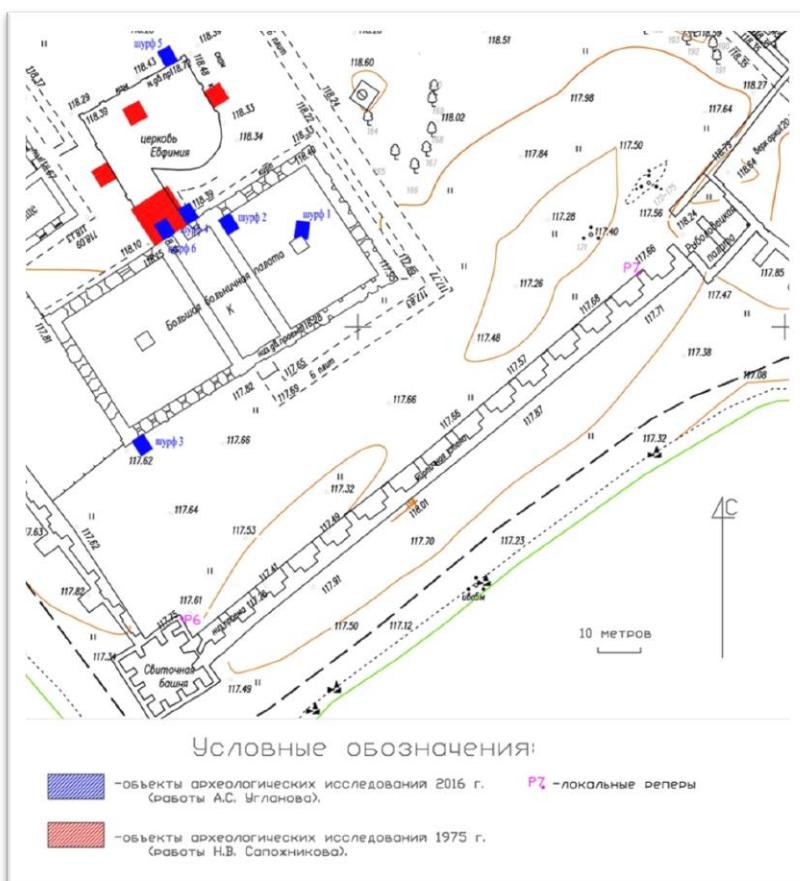
Рисунок 1. схема расположения объектов археологических исследований.

(Рисунок 1). Шурфы размещены внутри и снаружи Большой больничной палаты и у церкви Евфимия, максимально близко к стенам. Ориентированы узкой стороной к стене здания. Мощность вскрытых культурных напластований составила от 0,34 до 2,24 метра.

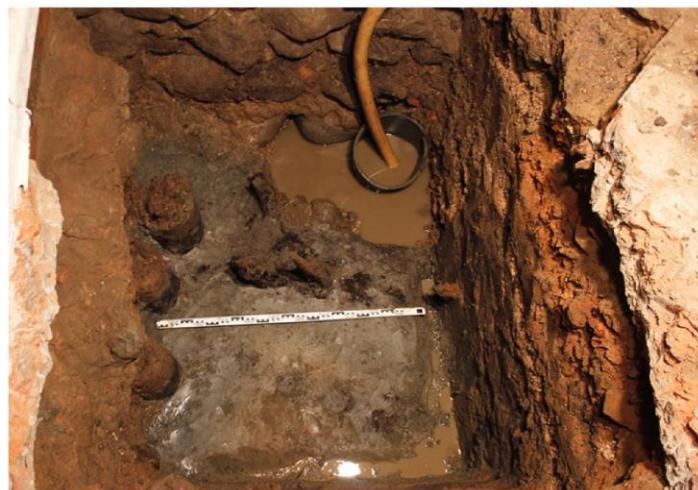
Рисунок 3. Шурф 2. Яма 1.

Яма 1, стенки которой укреплены заточенными под кол плахами.

(Рисунок 3). Дно ямы заилено, что говорит о том, что в ней долгое время стояла вода. В профилях северной и западной стенок видна разница между устройством фундаментов наружной и внутренней стен. Фундамент внутренней стены имеет мощность 0,6 метра, а

наружной – до 1,1 метра. Расчищены оголовки фундаментных свай и с одной из них взят спил для дендрохронологического анализа.

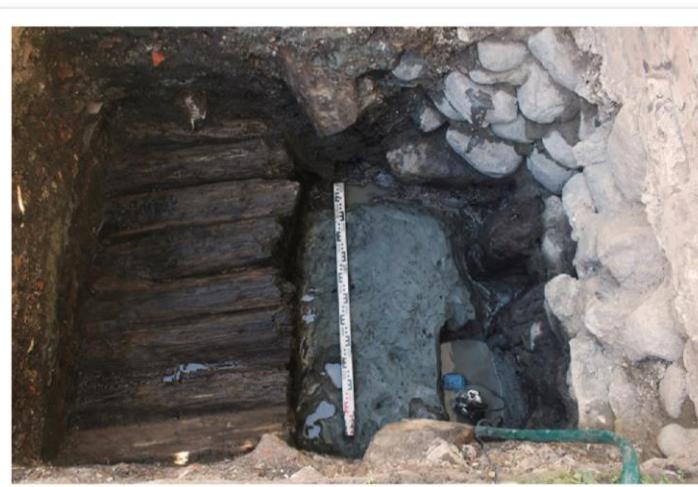
Рисунок 4. Шурф 3. Настил.

Шурф 3 располагался снаружи здания больничных палат у их юго-западного угла. На глубине 0,8 метра от современной дневной поверхности зафиксирован настил **(Рисунок 4)**, выполненный из полуплах шириной 15–20 сантиметров. В ширину шурфа их вошло восемь. Было принято

решение не разбирать сохранившуюся часть мощения, чтобы не нарушать целостность, оставив возможность для её изучения в дальнейшем. Во время реставрационных работ 1970-х годов настил был пропилен, но в восточной стенке шурфа зафиксировано целое

бревно, доходящее до здания. Настил перебит фундаментом Больничных палат, что свидетельствует о его более раннем происхождении.

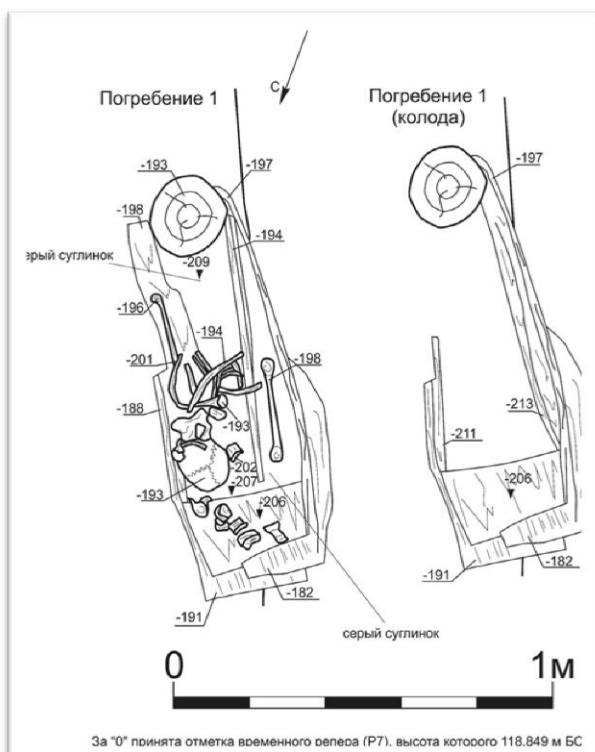
Рисунок 5. Шурф 4. Погребение 1.

Шурф 4 заложен снаружи здания Больничных палат, с севера. Он расположен так, что короткой стороной примыкает к стене больничных палат, а длинной – к переходу в церковь Евфимия. В ходе работ обнаружено погребение №1 (шурф 4), которое было совершено в колоде и, судя по его расположению, уже после строительства больничного комплекса. Погребение 1 (Рисунок 5) сильно потревожено реставрационной траншеей (1970-е годы). Кости нижних конечностей отсутствуют, как и множество других. Оставшиеся части костяка сдвинуты с места и сильно затянуты материковым суглинком.

Ориентировано оно по стенам Больничных палат и перехода в церковь. По данным, полученным в результате антропологических исследований, стало известно, что это

погребение мужчины 60–70 лет. Погребальный инвентарь отсутствует. Погребение было расчищено и извлечено. Колоду извлечь целиком не удалось, так как она имела существенные повреждения и, при попытке поднять её на поверхность, распалась на множество частей. Кроме этого в южной части шурфа был расчищен цоколь северной стены здания, представленный четырьмя

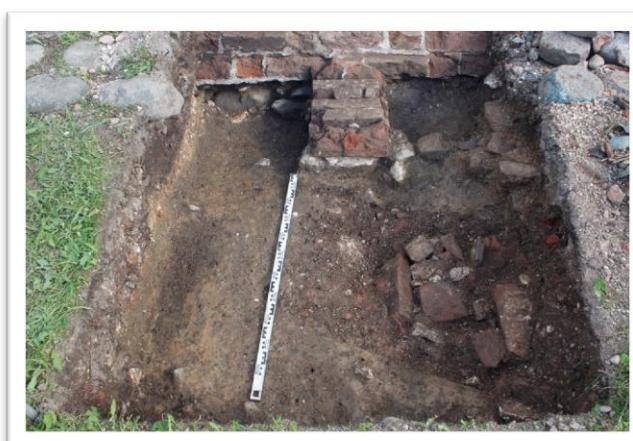
Рисунок 6. Шурф 5. Фрагмент кирпичной кладки.

помехи для исследований, а изучение некрополя не входило в задачи настоящих работ. В отличие от погребения №1, оно ориентировано не по «лечебному комплексу», а по Успенскому собору. Также в шурфе 5 в ходе разбора пластов с первого по третий был расчищен фрагмент кирпичной кладки. (**Рисунок 6**). Она выполнена из кирпичей размерами 8,5x14x32 сантиметра, поставленных на бок. Раствор кладки – известково-цемяночный. На фотографии Прокудина-Горского (**Рисунок 7**), от 1909 года, видно, что обнаруженный нами фрагмент кладки с большой степенью вероятности является основанием крыльца.

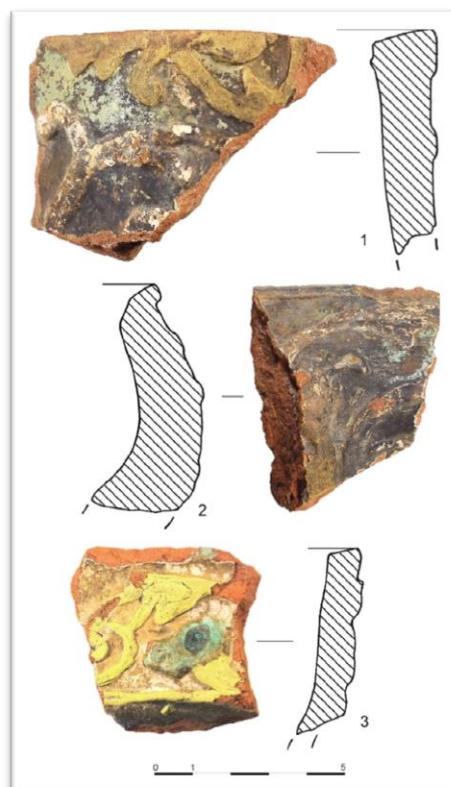
Рисунок 9. Изразцы полихромные. Фрагменты.

Также присутствуют фрагменты полихромного рельефного изразца (**Рисунок 9**). В шурфе 5 обнаружены 14 фрагментов поливной
