**Федеральное государственное бюджетное учреждение культуры  
«КИРИЛЛО-БЕЛОЗЕРСКИЙ ИСТОРИКО-АРХИТЕКТУРНЫЙ  
И ХУДОЖЕСТВЕННЫЙ МУЗЕЙ-ЗАПОВЕДНИК»  
филиал «МУЗЕЙ ФРЕСОК ДИОНИСИЯ»**

Предварительные итоги работы по мониторингу сохранности стенописи в  
соборе Рождества Богородицы в 2016 году

И.С. Хоботов

2016

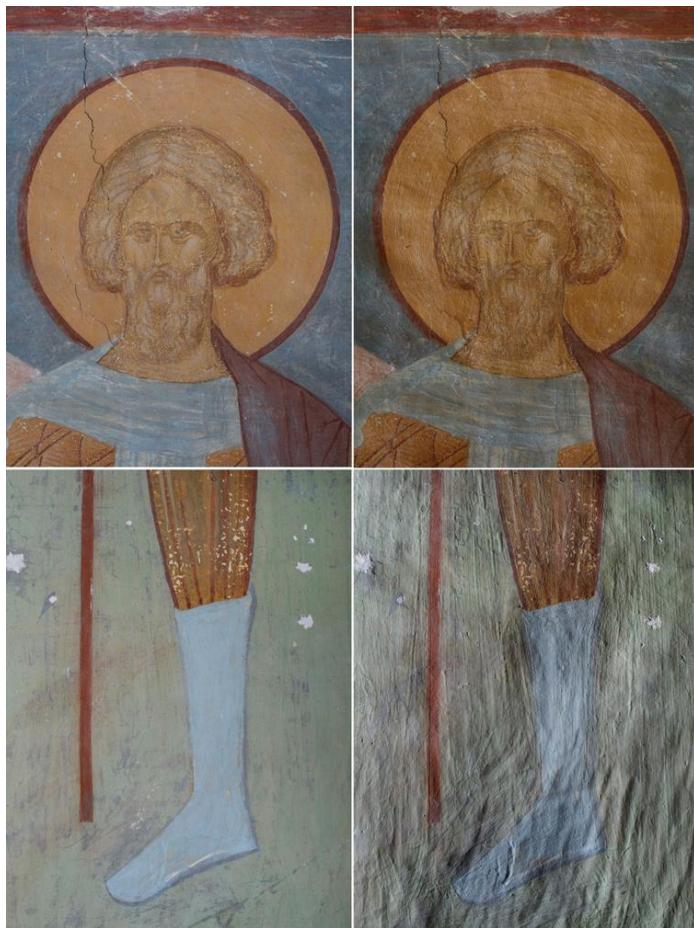
Фото 1. Воин Мина (фрагменты) под разными углами освещения.

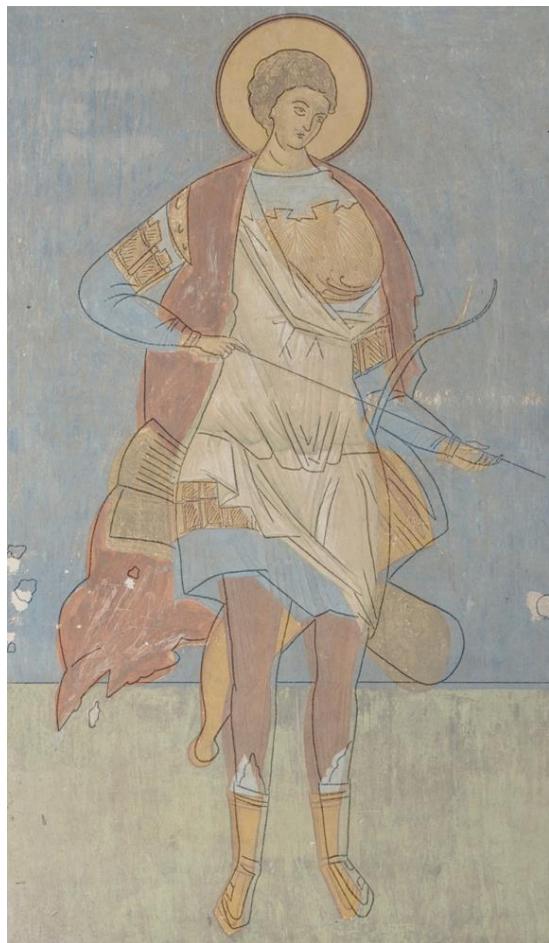
При наложении на цифровую съемку картограммы оказались не достаточно точными, что можно наблюдать на композиции «Святой воин Георгий» с незначительным количеством реставрационных вставок грунта (Фото 2).

Фото 2. Совмещение картограммы и мониторинговой фотосъемки

При более значительных изменениях на других композициях, особенно в состоянии красочного слоя, обозначения проведенных работ, зафиксированные приблизительно, при проведении анализа могут привести к неверным выводам. Такие неточности «границ» живописи и реставрационных вмешательств наблюдаются при сопоставлении фотосъемки и картограмм всех композиций, на которые они имеются.

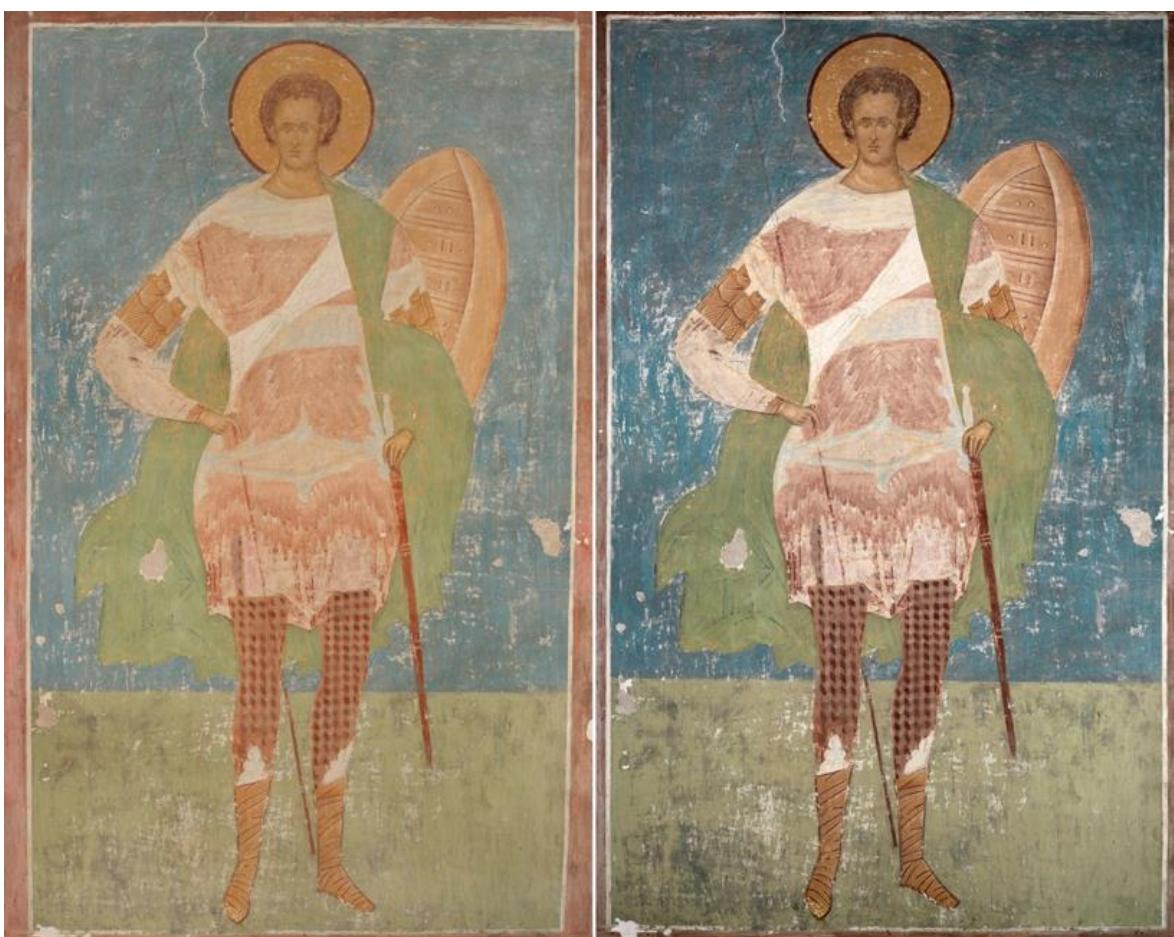
Часть особенностей состояния композиции, включенных в описание сохранности 1998 года, прослеживаются и по ближайшей по времени фотосъемке А. Макарова, проведенной при поддержке ОАО «Северстали» в 2006 году (Фото 3).

Фото 3. Сравнение съемки А. Макарова 2006 года (слева) и ЗАО«Группа ЭПОС» 2012 года (справа)

На снимке 2006 года, сделанным А. Макаровым просматриваются укрепления утрат и трещин в левкасе, общее состояние красочного слоя, но не дает возможности точно определить их размеры, также как и более мелкие особенности красочного слоя, в том числе запыленность.

Фотосъемка 2012 года, выполненная фирмой ЗАО «Группа ЭПОС» с бОльшим увеличением, также позволяет определить только общие особенности состояния

композиции, не распознавая мелкие частности и поверхностные запыления, в связи с использованием только прямого освещения поверхности.

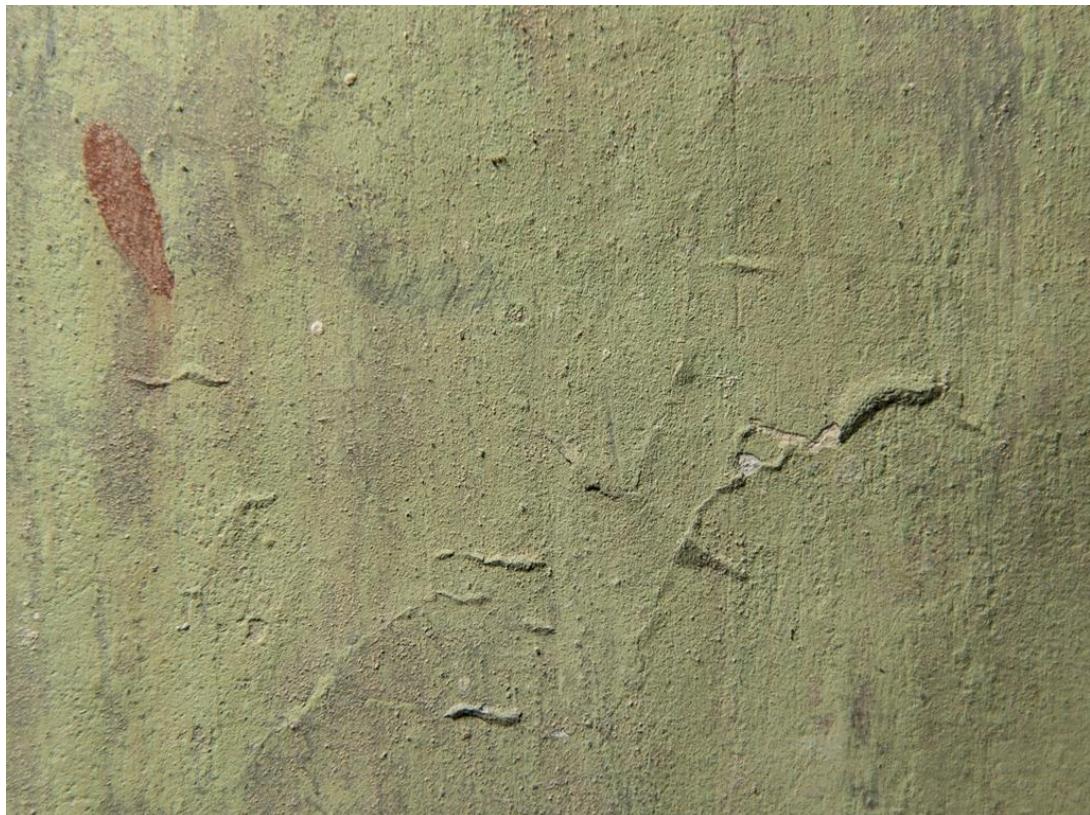
Фотосъемка 2014 года, осуществленная на новом этапе консервационных работ [7] в большей степени может быть использована для оценки состояния композиции (Фото 4). Фотофиксация не только всей композиции в целом, но и её фрагментов с разнонаправленным освещением, позволяет видеть мелкие детали, как, например, описанные в 1998 году «домики» на поземе.

Фото 4. Фрагмент позема на композиции «Святой воин Дмитрий Солунский»

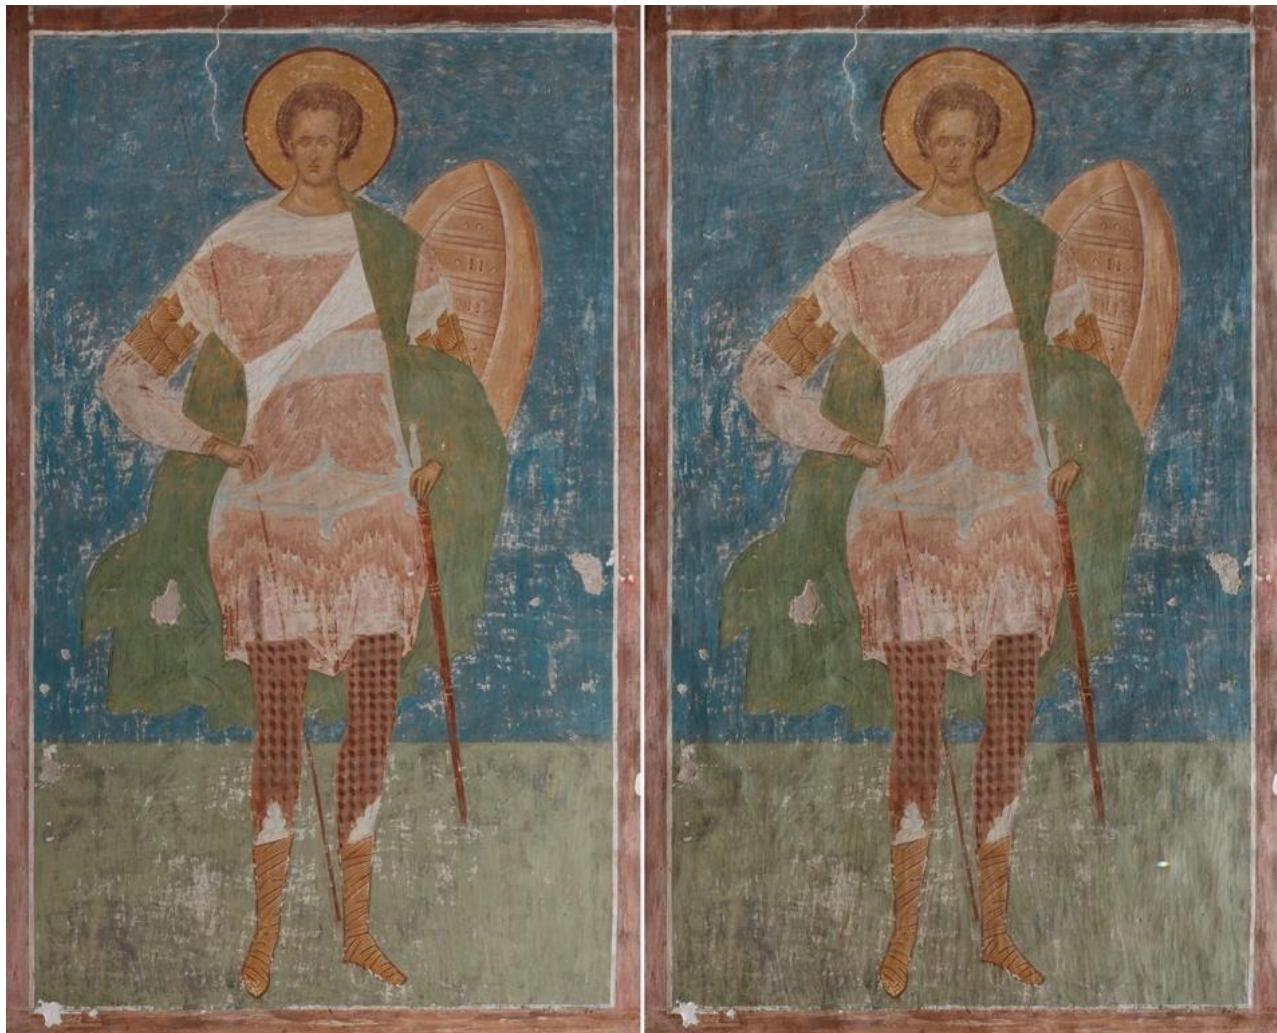
Фотосъемка с такими же техническими параметрами, выполненная в 2016 году, полного вида композиции «Святой воин Дмитрий Солунский» показывает отсутствие изменений в состоянии сохранности левкасного и красочных слоев. На данной композиции по прошествии двух лет также не выявлено видимых участков запылений (Фото 5).

Фото 5. Состояние сохранности композиции в прямом и боковом освещении по результатам фотомониторинга 2016 года.

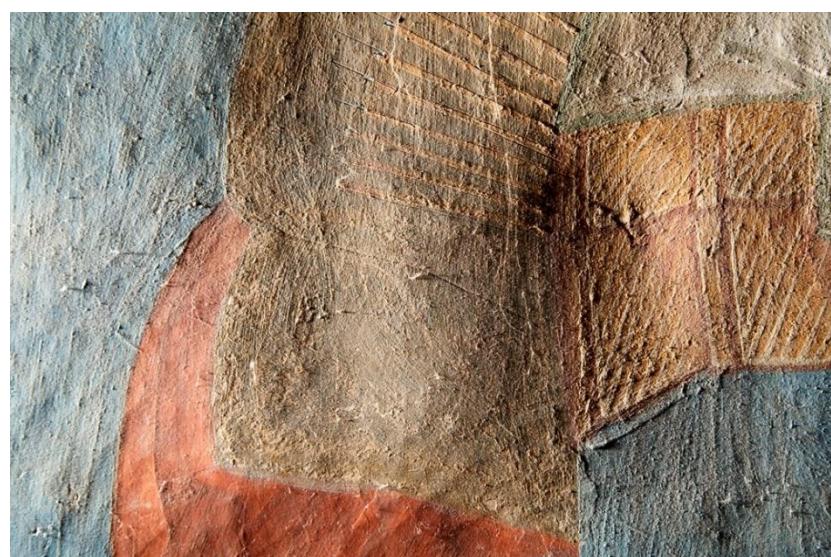
При анализе состояния композиции «Святой воин Георгий», проведенном на основании сравнения результатов фотофиксации 2014 и 2016 годов в рамках мониторинга при фрагментарной съемке, обнаружена запыленность поверхности красочного слоя (Фото 6).

Фото 6. Фрагмент композиции «Святой воин Георгий» в боковом освещении

Большая запыленность северной грани юго-западного столба по сравнению с противоположной ей стороны «переходной» зоны – южной грани северо-западного столба, может в дальнейшем получить объяснение более активным движением воздуха между открытыми проемами западных и южных врат. Оба дверных проема используются более активно, нежели северный, для поддержания температурно-влажностного режима и организации экскурсионного потока. Данное предположение требует более детального рассмотрения с привлечением приборных (пылемеры и анемометры) методов исследований.

Подводя итоги, можно утверждать, что на первом этапе проведения музейного мониторинга для обозначенных композиций об отсутствии изменений в состоянии левкаса и красочного слоя. Однако проблема запыленности воздушного пространства собора Рождества Богородицы, в связи с большим потоком посетителей, на сегодня остается одной из самых актуальных. Снижение запыленности воздуха, за счет комплексных мер, позволит

увеличить сроки между профилактическими очистками росписи, что подтверждают результаты фотомониторинга 2016 года.
