Научная статья

Деревянное зодчество Русского Севера.
Сохранность памятников культовой архитектуры.

А.Н. Торопов

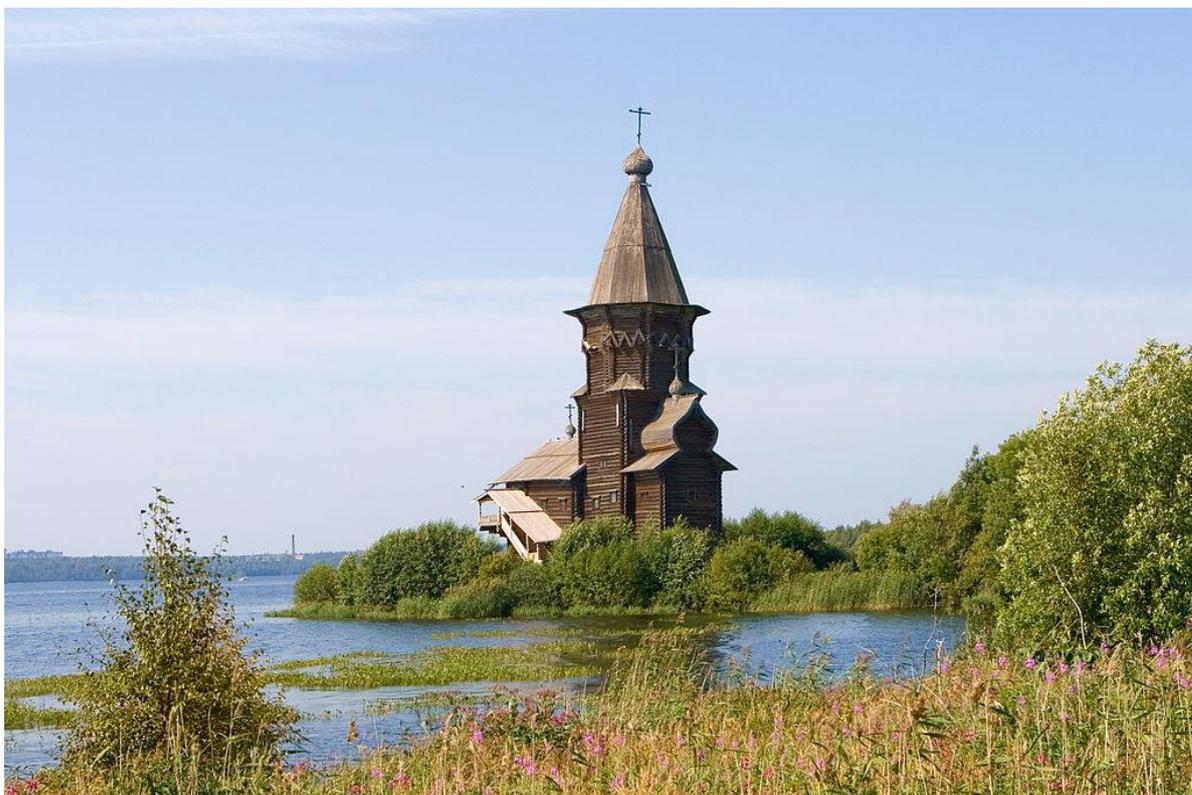
Фото. Церковь Успения Богородицы в Кондопоге 1774 г.

Церковь имеет очень выгодное расположение. Надо отметить, что наши предки умели выделить в природном ландшафте место, наиболее подходящие для возведения такого важного сооружения, как храм. Церковь Успения в Кондопоге расположена в верхней точке мыса, вдающегося в Чупа-Губу Онежского озера. Такое месторасположение обеспечивает хорошую аэрацию, и, как следствие – просыхание храма, а также делает необязательным

устройство дренажа по его периметру. Мыс образован скальными породами, которые служат прочным основанием. Наличие каменного бутового фундамента – ещё один положительный момент для повышения биостойкости и сохранения структурной целостности брёвен нижних венцов.

Храм никогда не был покрыт обшивкой, наличие которой является весомым фактором защиты бревенчатых стен от воздействия солнечной радиации и осадков. Сохранность памятника в удовлетворительном состоянии без обшивки на протяжении почти четверти тысячелетия свидетельствует о наличии и удачном сочетании других конструкторских и технологических решений. Так, повалы выполняют и декоративную и конструктивную функции – «они позволяют увеличить вынос кровли и тем самым лучше предохранить сруб от увлажнения» [17, с. 108]. Фронтонный пояс, образованный замкнутым обручем маленьких кровелек не только украшает восьмерик основного столпа, но и выступает в роли водоотвода: в стыках скатов устроены миниатюрные лоточки. Часть основного столпа, образованная верхом четверика и восьмериком, имеет систему внутренних раскосов для противодействия ветровым нагрузкам.

Алтарь, прямоугольный в плане, установлен на склоне холма, благодаря этому дождевая и талая вода хорошо отводится от периметра основания; подклет имеет увеличенный объем, что способствует снижению застоя воздуха во внутреннем его пространстве. Завершается объем алтаря повалом, затем следует бочка, в основании которой плоские скаты кровли, значительно выступающие за линию повала и обеспечивающие тем самым защиту стен прируба от осадков.

Трапезная и сени выполнены под одной крышей, их срубы не имеют повалов, но с севера и юга стены от осадков прикрывают кровли закрепленных на консолях крылец. Основание сеней, как и алтаря, расположено на склоне холма, что обеспечивает необходимый водоотвод.
