**Федеральное государственное бюджетное учреждение культуры
«КИРИЛЛО-БЕЛОЗЕРСКИЙ ИСТОРИКО-АРХИТЕКТУРНЫЙ
И ХУДОЖЕСТВЕННЫЙ МУЗЕЙ-ЗАПОВЕДНИК»**

Научно-популярная статья

Успенский собор (1497 год) с северной папертью (конец XVI века)
и западной пристройкой (1791 год)
ансамбля Кирилло-Белозерского монастыря

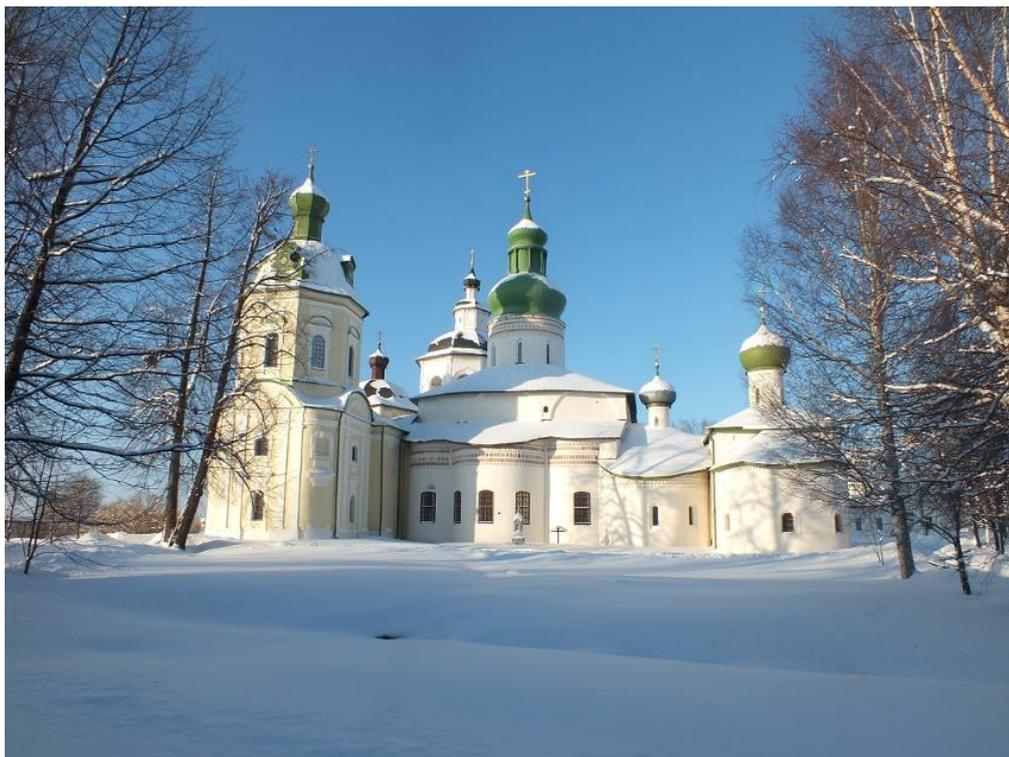
Собор Успения Пресвятой Богородицы (1497 год) с северной папертью (конец XVI века) и западной пристройкой (1791 год) является важнейшей частью соборного комплекса, который расположен в центре Успенского монастыря (фото 1). Памятник окружен прочими храмовыми, келейными и хозяйственными постройками ансамбля и наделен значением идейно-смыслового и композиционного центра всего Кирилло-Белозерского монастыря.

Фото 1. Центральный соборный комплекс Кирилло-Белозерского монастыря. Вид с востока. Слева направо: церковь преподобного Кирилла Белозерского, Успенский собор, церковь равноапостольного великого князя Владимира, церковь преподобного Епифания Кипрского.

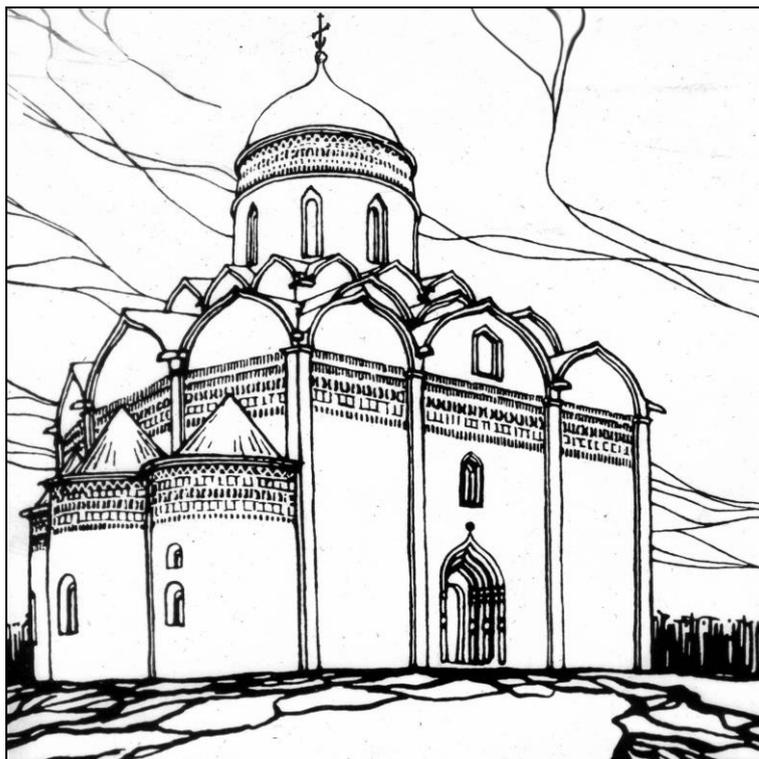
До последующих изменений и пристроек Успенский собор представлял собой одноглавый трехапсидный крестовокупольный храм (рис.1), то есть имел одну главу и три алтарных выступа (апсиды) с восточной стороны. Внутри него два пересекающихся рукава¹, перекрытых сводами², образовывали крест, в средокрестии (месте пересечения рукавов)

Рисунок 1. Успенский собор. Реконструкция С.С. Подъяпольского.

Приземистый кубический объем памятника завершался тремя ярусами ложных килевидных⁴ закомар⁵ и кокошников⁶, располагавшихся друг над другом. С восточного фасада собор имел только два яруса кокошников. Покрытие кровель было осуществлено тесом (тесаными досками). Четверик⁷ собора освещался расположенными в верхних частях стен узкими окнами, украшенными обрамлениями-валиками⁸ с керамическими перехватами-дыньками⁹. Три апсиды собора освещались тремя оконными проемами, лишенными декора. Еще одно небольшое окно выходило в ризницу¹⁰. Стены четверика членились узкими лопатками (вертикальными ленточными выступами) на три прясла (участка стены) каждая. В интерьер вели три перспективных портала - входы, имеющие декоративное обрамление в виде уходящих в глубину уступов.

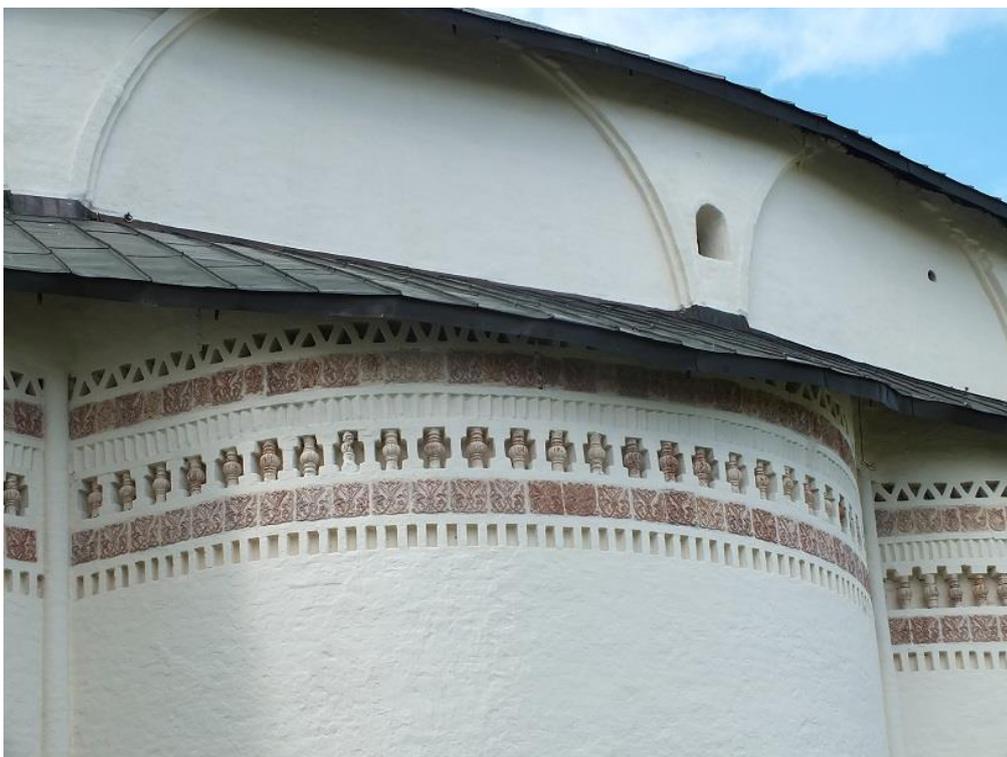
Композиция фасадов памятника в силу одновременности составляющих его частей и многочисленных позднейших наслоений не обладает единством построения и стилистическим единством декора. Элементы архитектуры XV–XVI веков более отчетливо читаются на восточном и северном фасаде, архитектурно-декоративные формы XVIII века преобладают на западном фасаде. Восточный фасад, симметричный относительно центральной вертикальной оси, в нижнем ярусе состоит из трех скругленных абсид (средняя значительно шире боковых), разделенных узкими полуколоннами. Абсиды прорезаны довольно широкими, лишенными обрамлений, оконными проемами с лучковыми (ограниченными небольшой дугой значительно меньше половины окружности) перемычками. Над окном диаконника размещается зондаж, открывший первоначальное полуциркульное завершение узкого проема, освещавшего древнюю соборную ризницу. Цоколь отсутствует, что характерно для остальных фасадов храма XV века. Фасады абсид завершает наиболее развитый из примененных на памятнике широкий фриз (декоративная горизонтальная полоса), состоящий из шести орнаментальных¹⁴ лент (снизу вверх): прямоугольных нишек¹⁵, керамических плит с растительным орнаментом, керамического балясника¹⁶, поребрика¹⁷, керамических плит несколько иного рисунка и бегунца¹⁸ (фото 2).

Фото 2. Орнаментальный фриз центральной алтарной апсиды Успенского собора.

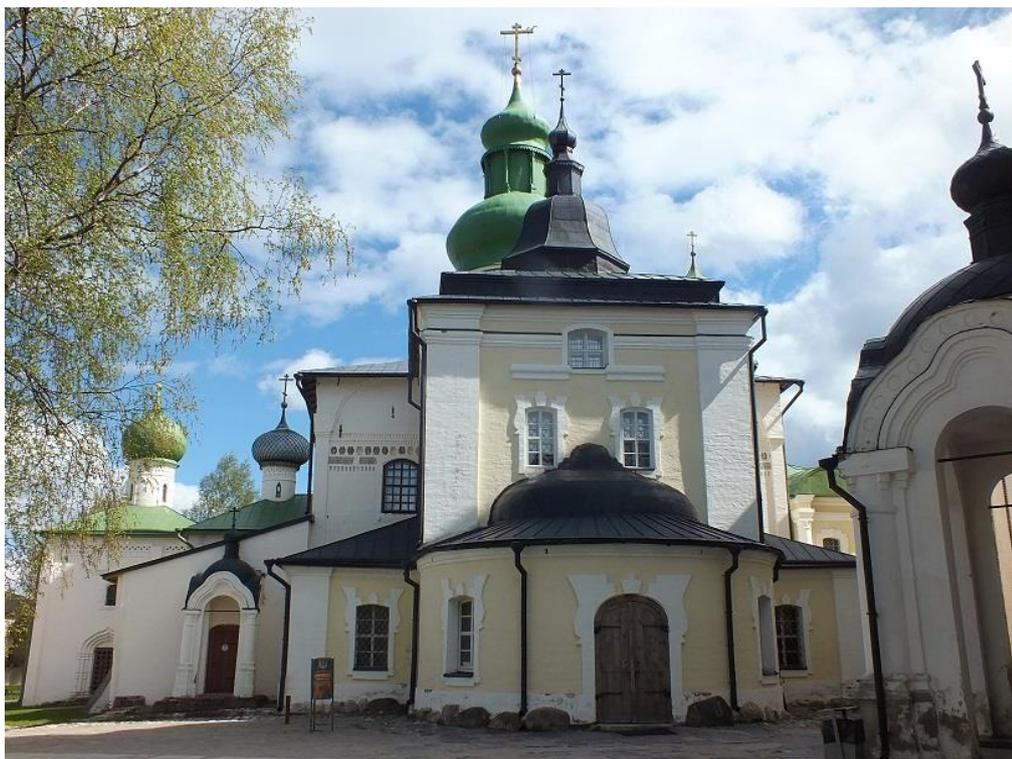
Восходящий к ордерной системе фасадный декор западной паперти заметно отличен от декора собора и северной паперти, исключая сохранившиеся в закладке нижние части боковых окон четверика с фрагментами первоначальных обрамлений. Цоколь выделен широкой горизонтальной полосой-плинтом, повышенная часть объема завершена трехчастным карнизом. Ребра объемов обработаны широкими наугольными лопатками. Основным элементом фасадного декора западной паперти являются позднебарочного типа наличники дверных и оконных проемов (фото 3), построенные в принципе по одной схеме. Проем, завершенный плоско-лучковой перемычкой обрамлен прямоугольной в сечении тягой, которая в верхней части усложнена боковыми выступами-«ушами». Над центром проема выложен декоративный замковый камень, а от верхних углов проема ответвляются диагональные выступы. Чуть более «богатый» вариант такой схемы применен в обрамлении западных входных проемов пониженных частей паперти. В декоре окон второго света применены надоконные полочки и подоконные фигурные ниши. Над полочками верхних окон западного фасада выложен киот, завершение которого врезано в карниз. Для фасадного облика западной паперти существенное значение имеют фигурные позднебарочные завершения каркасных кровель западного полукруглого притвора и центральной части

паперти с ее колоколообразной нижней главой на низком восьмигранном трибуне и венчающей маковичной главкой на декоративном барабане» (фото 3).

Фото 3. Западная паперть Успенского собора.

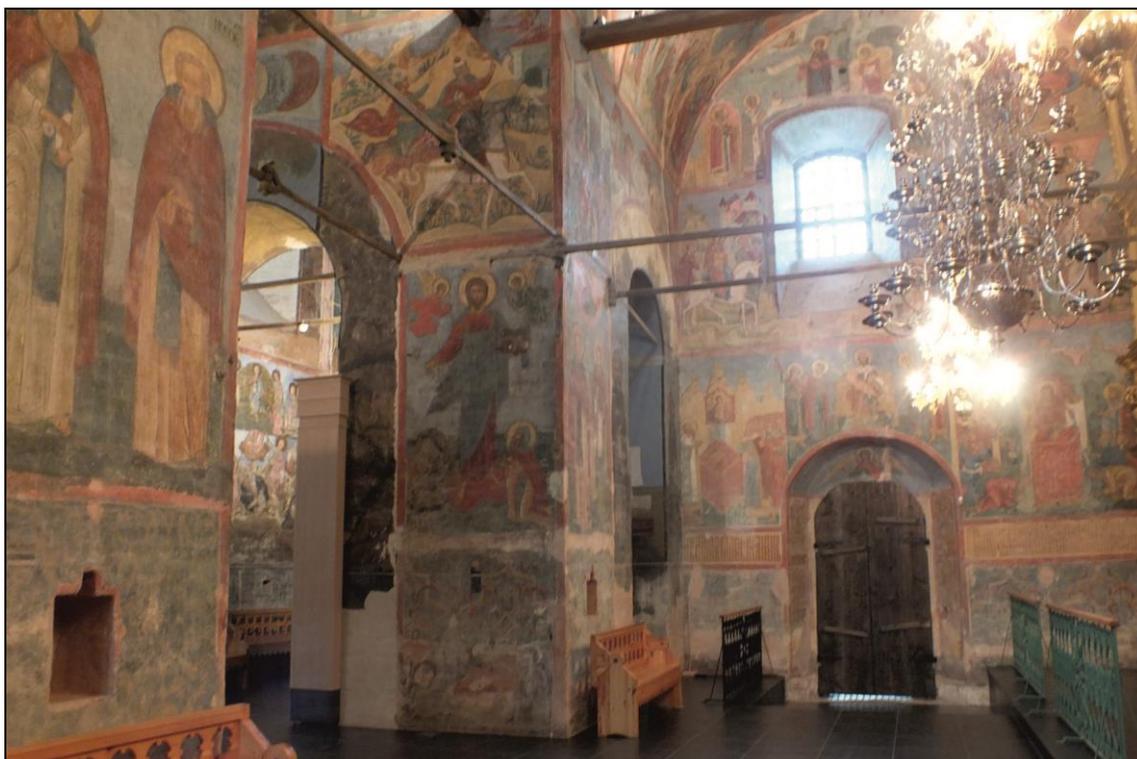
Совсем особый характер имеет решение сводов алтарной части. Конхи боковых абсид примыкают непосредственно к аркам, открывающимся в поперечные рукава креста. Конха же центральной абсиды примыкает к отрезку продольного свода восточного рукава креста. В результате в алтарной части центрального нефа образована пространственная ячейка, отсутствующая в боковых алтарях. Такое построение алтарной части отразилось на всей объемно-пространственной композиции храма, наделив его с одной стороны чертами двустолпия, с другой стороны придало восточной стене четверика ломаные в плане очертания и определило установку на четверик только двух ярусов кокошников. В стене между центральной и южной абсидой устроен тайник, в который ведет проем в верхней части северной стены диаконника. Жертвенник (северное помещение алтаря) отделен от центральной части храма алтарной стеной. В центре расположен лишенный перемычки входной проем. Диаконник, в верхней части которого находилась соборная ризница, отделен от храма высокой стеной с перекрытым аркой проемом, расположенным вплотную к южной стене храма. В западные грани восточных столпов заделаны белокаменные консоли для тябла иконостаса. В нижних частях стен четверика, столпов и полукружий алтаря выложены многочисленные, разные по размерам ниши, большинство из которых имеет городчатую форму верха. В кладку парусов вмонтированы керамические сосуды-голосники. Сохранились древние деревянные связи. На плоскостях подкупольных столпов под пятами сводов и подпружных арок читаются опиленные хвосты еще одного яруса древних деревянных прямоугольных в сечении связей. Несколько ниже их стены и столпы стянуты железными полосовыми связями. Перед алтарной стеной храма установлен пятиярусный деревянный резной позолоченный иконостас. Стены, своды и столпы собора покрыты многоцветной фресковой росписью (фото 4).

Фото 4. Интерьер Успенского собора.

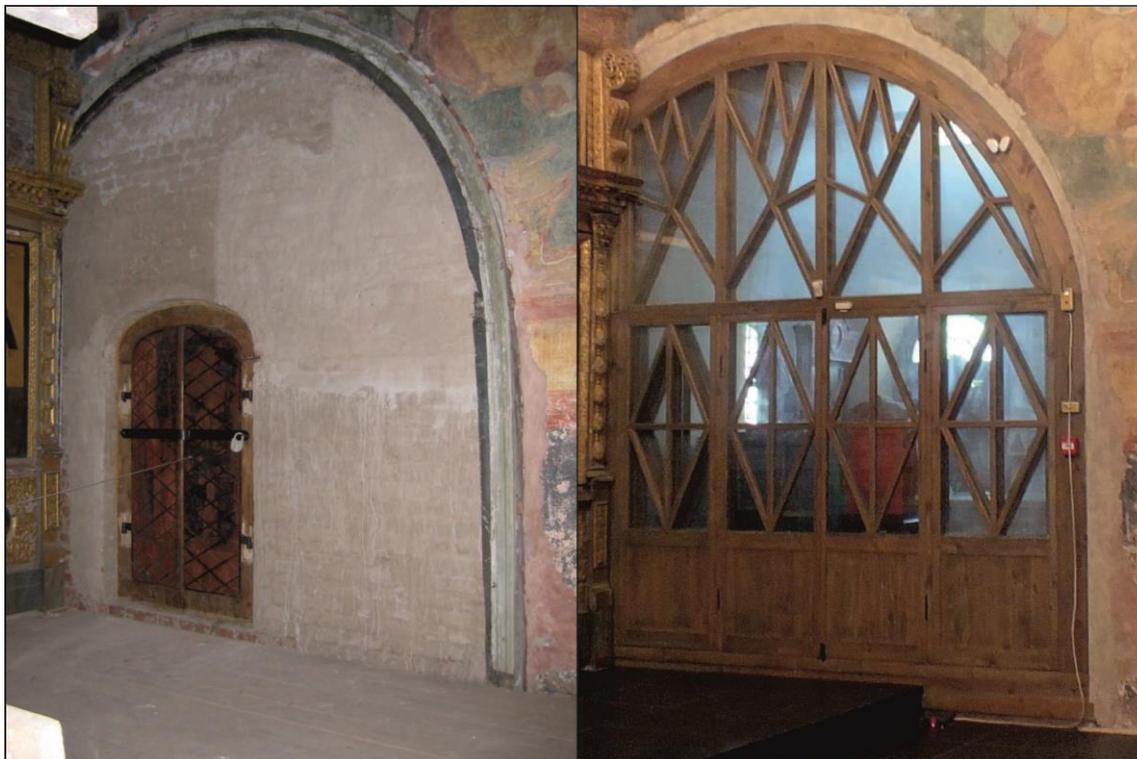
В 2012 году была произведена реставрация фасадов четверика и притворов западной пристройки, северного и западного фасадов четверика Успенского собора, северного фасада северной паперти. Выполнена разборка покрытия купола, главы, усиление подкровельных конструкций и утепление сводов четверика собора. Также произведена реставрация кровельного покрытия и обрешетки над западным скатом четверика собора, над западной пристройкой и ее притворами, северной папертью; креста западной пристройки; столярных заполнений двух окон и дверного проема северной паперти; столярного заполнения арки из церкви преподобного Кирилла в Успенский собор (фото 5); кирпичной кладки стен;

Фото 5. Арка между церковью преподобного Кирилла и Успенским собором до и после реставрации.
