Министерство культуры Российской Федерации
Федеральное государственное бюджетное учреждение культуры
**«КИРИЛЛО-БЕЛОЗЕРСКИЙ ИСТОРИКО-АРХИТЕКТУРНЫЙ
И ХУДОЖЕСТВЕННЫЙ МУЗЕЙ-ЗАПОВЕДНИК»**

Научная статья
Косая башня (1662)
ансамбля Кирилло-Белозерского монастыря.
История и реставрация

С.В. Гурина

2018

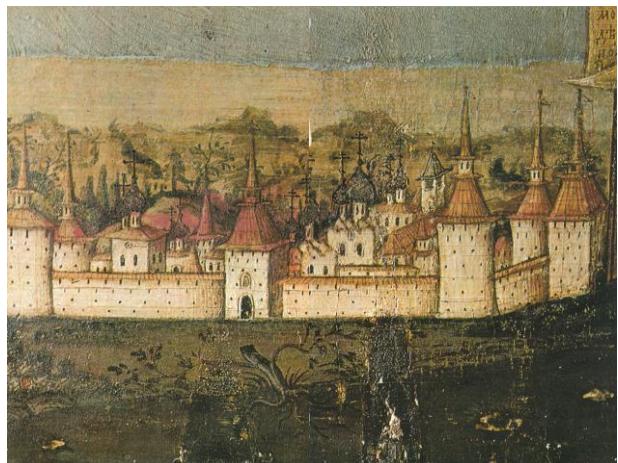
Фотография 1. Фрагмент с изображением Кирилло-Белозерского монастыря. Икона «Кирилл Белозерский», 1741. ФГБУК КБИАХМЗ

Косая башня является единственным крепостное сооружение Нового города, сильно изменившее первоначальный облик. В соответствии с монастырскими книгами, в 1773 году памятник выглядел так до значительных разрушений и перестроек: «...башня четвероугольная называемая Косая (под коей проездные двойные косые ворота). В них в одних с полденною стороны воротах два деревянные створные на крюках и петлях железных с одними малыми дверцами щиты, кои снаружи обиты листовым железом. При оных снутри ж два запиралные железные засовы при коих два замка висячие железные ж. При оных же с полденною стороны воротах внутре ж подъемная железная решетка... На оной башне шатры нижней болший, а верхней малой тесовые...»¹. Из переписной книги 1668 года известна высота башни «до зубцов» – двенадцать сажень, а также, что ворота были обиты «поличным тулским железом», а «запускная железная решетка» «по скаске городового дела кузнеца Михаила Золотничанина» весила «семьсот пуд». Наглядное, хотя несколько условное изображение первоначального вида башни имеется на иконе «Кирилл Белозерский» 1741 года из собрания Кирилло-Белозерского музея-заповедника (фотография 1), где хорошо видны высокие шатры и находившаяся между ними смотрильня.

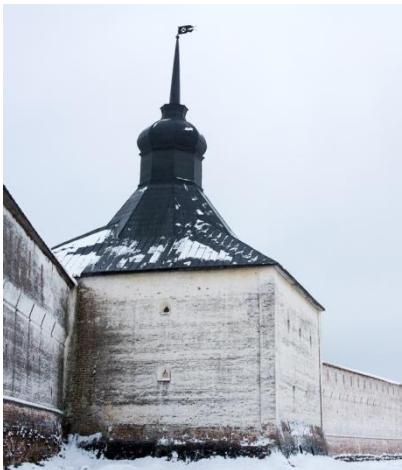
Фотография 2. Косая башня. Вид с севера. 2017

В плане Косая башня представляет собой почти правильный квадрат стен $18 \times 17,5$ м (фотография 2), прорезанный двумя большими проемами; в центре южной стены и в южной части западной стены (заложен, но следы видно невооруженным взглядом и остатки киота, в котором ранее находилась икона). Ранее памятник имел четыре яруса, а высота достигала 23 метров до дозорной вышки. Внутри кирпичного здания сохранились большие металлические петли, на которых ещё несколько веков назад держались огромные окованные железом ворота. Кроме этого, Косая башня имела ещё и герсу, опускную решётку для крепостных ворот, изготовленную из массивных металлических или деревянных деталей, заострённых внизу. Как правило, она перемещалась

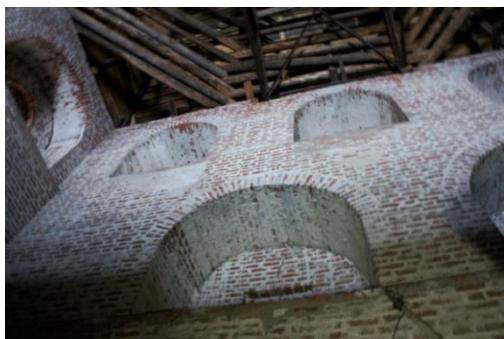
Фотография 3. Арочные ниши в Косой башне.
Фотография 2017 год

Высота Косой башни до кровли около 11 метров, поэтому даже во втором варианте сооружения – это большой объем. Впечатляющее по размерам внутреннее пространство Косой башни лишено как плановых, так и вертикальных перегородок. Из первоначальных элементов в интерьере заметную роль играют арочные ниши (фотография 3), которые через уступы кладки ведут к бойницам оригинальной круглой формы со щелями наверху. Форма отверстий бойниц повторяют другие кирилловские, но, возможно, позже реконструированные. Древние части башни стоят на валунных фундаментах. Стены сложены из кирпича размером 31x16x9 см на известковом растворе. В основе конструкции кровли лежит шатровый бревенчатый сруб, сложенный «врежь», но с элементом стропильной конструкции. В стенах видны уступы в кладке для настила полов.

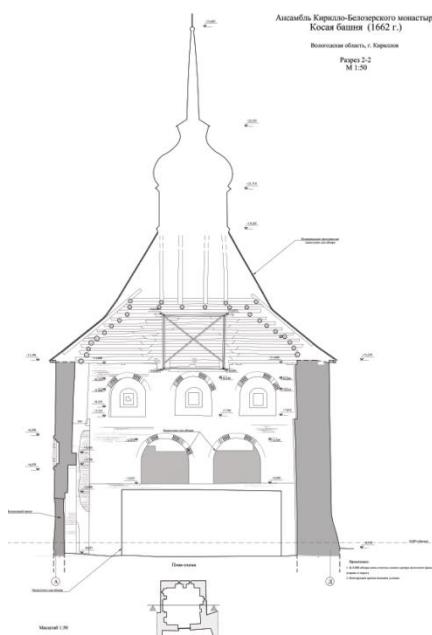
Фотография 4. Разрез Косой башни.
Чертеж 2015 года

Приземистый четырехгранный башни перекрыт шатром сложной формы (фотография 4): в нижний четырехгранный колпак как бы врезан восьмигранный шатер, завершенный граненым барабаном, фигурной главой и стройным шпилем с прорезным пропором. Фасады башни лаконичны и практически лишены декоративного убранства. Главными элементами нарядности являются углы, обработанные простыми наугольными лопатками, и прорезаны три яруса однотипных бойниц. В центре южного фасада выложен крупный проезд с полуциркульной перемычкой и миниатюрной нишой-киотом над ним.

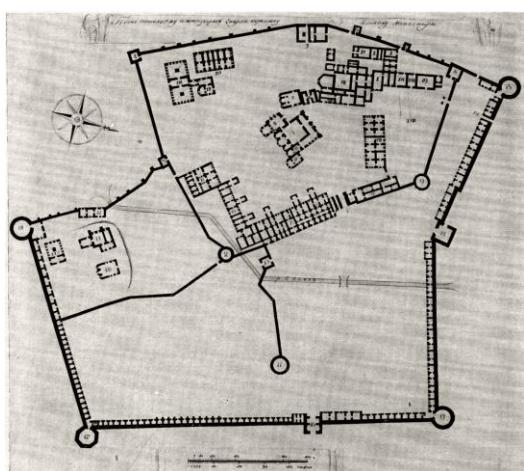
Фотография 5. План Кирилло-Белозерского монастыря (по нижнему этажу). Чертеж 1786 года.
Архив ЦНРПМ. Шифр 62 Ивн. № 4408

На одном из первых известных планов XVIII столетия (фотография 5) башни показаны достаточно условно в виде кругов, за

исключением Косой и Казанской, где акцентированы воротные функции. Этот план Кирилло-Белозерского монастыря 1786 года (на уровнях первого и второго этажей) Косую башню показывает одинаково, фиксируя её древние очертания на уровне основания с воротами и примыкающих к ним галерей и караулен. Это позволяет надеяться, что нижний ярус разобран не был.

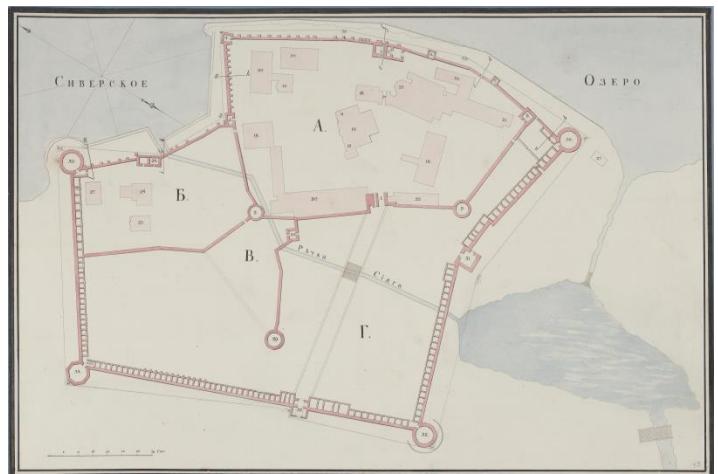
Фотография 6. План Кирилло-Белозерского монастыря (из альбома рисунков и чертежей к путешествию по России К.М. Бороздина). 1809

В начале XIX века по Русскому Северу путешествовал Константин Матвеевич Бороздин, археолог и вышедший в отставку статский советник. Он совершал учёное путешествие по России в течение трех лет с целью исследования древностей. Бороздин начал свой путь с северной России, посетил Старую Ладогу, Тихвин, Устюжну, Череповец, Белозерск и Вологду; затем – Киев, Чернигов, Курск, Боровск и Тулу, изучая все места, где можно было предполагать остатки древностей, и посещая частных лиц, у которых имелись какие-либо старинные редкости. Результатом этого путешествия явилась обширная коллекция рисунков с приложением описания к ним, которая была передана для хранения в Императорскую Публичную Библиотеку. В коллекцию входит план Кирилло-Белозерского монастыря от 1809 года (фотография 6). На прямоугольнике ворот показаны две двери, возможно, древние.

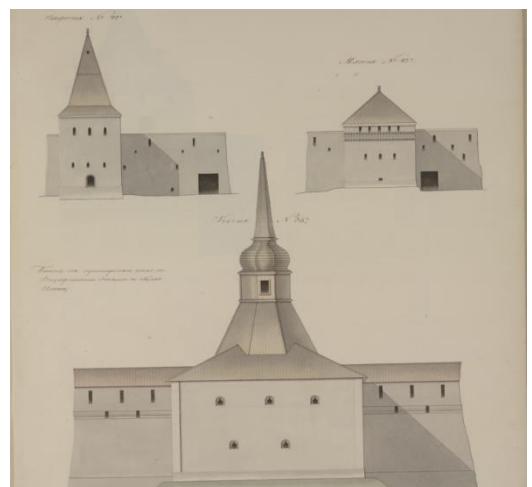
Фотография 7. Фасад Косой башни (внизу). Рисунок из Альбома обменных чертежей Кирилло-Белозерского монастыря М.М. Праве. 1831

башен, исполненные новгородским губернским архитектором М.М. Праве в 1831 году (фотография 7). Стоит отметить, что очень точно передан общий план монастыря. На угловых башнях Нового города показаны их разрезы на уровне кровель с фиксацией характера кровель, а также планов башенок на них – но не на Косой башне. Она показана на уровне первого яруса, с возможно переправленными или возобновлённым амбразурами и входами. Подобного очертания амбразуры мы находим, например, в Московской башне Нового города. Графически точно, объёмно, изображены её новые формы. Они сопровождаются надписью, на которой отмечено: «Фасады каменных башен именуемых... третья Косая под № 38 в наружной стене ограды состоящие в первоклассном Кириллобелозёрском монастыре; строены с 1633-го по 1666 годы, кем именно в истории Российской иерархии необъявленно, кровли на оных деревянные, сии башни состоят в ветхости, но поддержать починкою можно».

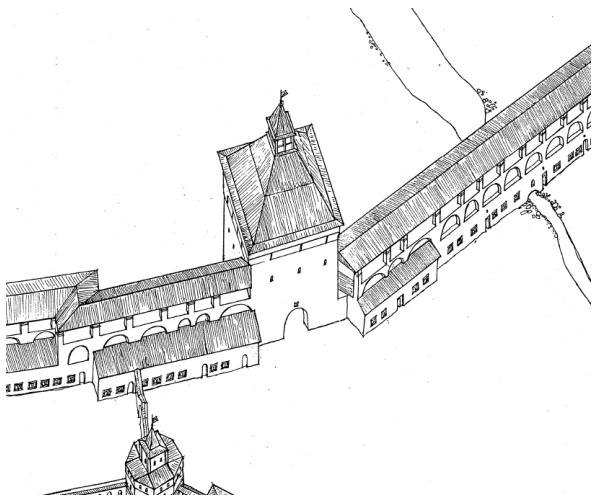
Фотография 8. Фрагмент реконструкции на первую треть XVIII века. Автор С.Б. Куликов

В начале XXI века началась разработка научно-проектной документации для сохранения объекта культурного наследия. В 2015 году главным архитектором ЦНРПМ Сергеем Борисовичем Куликовым была выполнена графическая реконструкция застройки Кирилло-Белозерского монастыря. Первый фрагмент реконструкции (фотография 8) показывает, как выглядела Косая башня в первой трети XVIII века – это высокая шатровая башня со смотрильной над кровлей. В конце XVIII столетия её верх обвалился и так и не был восстановлен. Въездные ворота Косой башни после обвала в 1780-е годы заложили, а высота самого строения осталась на уровне стен. Второй фрагмент (фотография 9) – вид башни на период последней трети XIX века после восстановления.

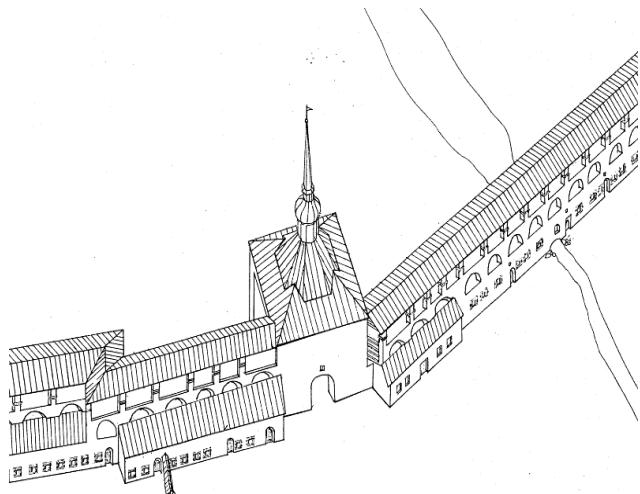
Фотография 9. Фрагмент реконструкции на последнюю треть XIX века. Автор С.Б. Куликов

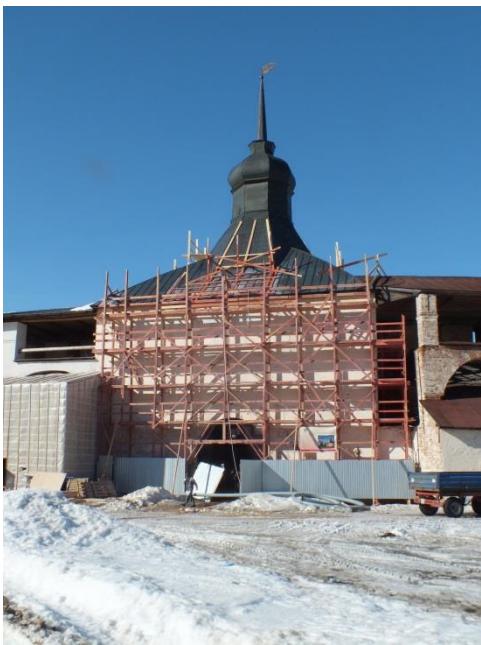
Фотография 10. Реставрация фасадов Косой башни, вид с востока. 2018

Фасады башни расчищены от остатков покраски и биопоражений с обязательной биоцидной обработкой (фотографии 10, 11). Обмазка не выполнялась ввиду изначального ее отсутствия. В настоящее время происходит

окрашивание т извеcтковой краской, согласно рекомендациям выданным ОРТР ФГУП ЦНРПМ.

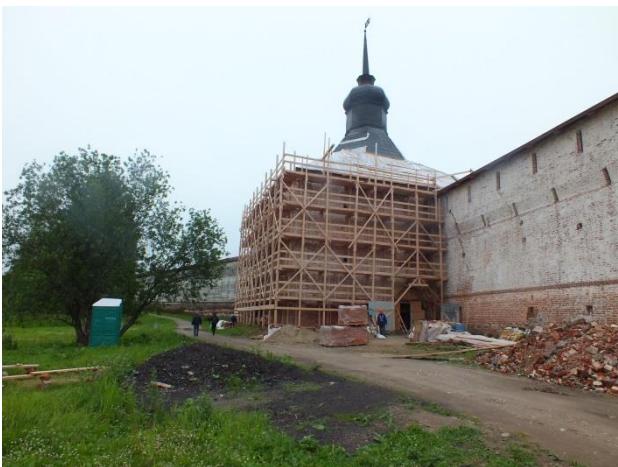
Фотография 11. Реставрация фасадов и кровли Косой башни.
2018

В настоящее время выполняется ремонт конструкции стропильной системы с вывешиванием конструкций кровли методом лифтинга; реставрация и фрагментарная замена элементов, утративших конструктивную прочность, путем протезирования, а также замена металлической фермы, поддерживающей конструкцию барабана, на деревянные конструктивные элементы. Кроме этого, было выполнено устройство стены сруба под кровлей. Далее устраивается обрешетка с обязательным антисептирование досок. Потом укладывают новое кровельное покрытие из меди с настенными желобами, водосточными трубами и вентиляционными колпаками.
