**«КИРИЛЛО-БЕЛОЗЕРСКИЙ ИСТОРИКО-АРХИТЕКТУРНЫЙ
И ХУДОЖЕСТВЕННЫЙ МУЗЕЙ-ЗАПОВЕДНИК»**

Научно-популярная статья

**Температурно-влажностный режим Успенского собора:
особенности и закономерности**

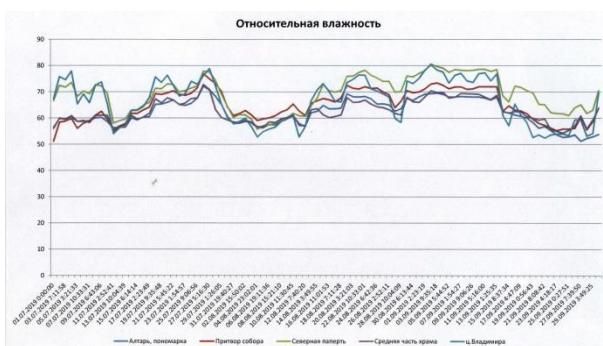
Фото 4. График относительной влажности
в Успенском соборе с 01.07.2019 по 29.09.2019

Летом, когда температура наружного воздуха превышает +25°C, проведение церковных служб сопровождается поступлением в помещение избытков влаги, что приводит к резкому повышению относительной влажности внутреннего воздуха и очень опасно для настенной живописи. Количество людей, пришедших на богослужение, время его начала

и окончания регулировать невозможно. Изменение относительной влажности в соборе в большей степени, чем температура, зависит от состояния наружного воздуха. Это осложняет поддержание стабильного микроклимата; требуются дополнительные меры по нормализации температурно-влажностного режима после окончания служб:

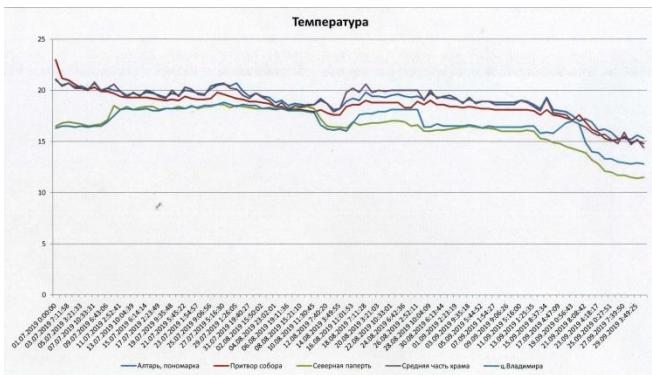
Фото 5. График температурного режима в Успенском соборе с 01.07.2019 по 29.09.2019

В течение года относительная влажность изменяется в диапазоне 40–75%, а температура внутреннего воздуха +5–22°C. В зимнее время температура опускается до +6–+7°C, при сильных морозах до +5°C. Средние параметры влажности 50–60%, при сильных морозах опускаются до 40%. Постепенный подогрев посредством теплого пола начинается с конца сентября. Весной, по мере естественного прогрева стен памятника, подогрев постепенно уменьшается. В летнее время ограниченный подогрев используется для улучшения влажностного состояния конструкций. При влажности более 80%, когда нет
