Министерство культуры Российской Федерации  
**Федеральное государственное бюджетное учреждение культуры**  
**«КИРИЛЛО-БЕЛОЗЕРСКИЙ ИСТОРИКО-АРХИТЕКТУРНЫЙ**  
**И ХУДОЖЕСТВЕННЫЙ МУЗЕЙ-ЗАПОВЕДНИК»**

Научная статья

**«Хлебенная башня», 1631 г., 1835 г.  
История и реставрация»**

С.В. Гурина

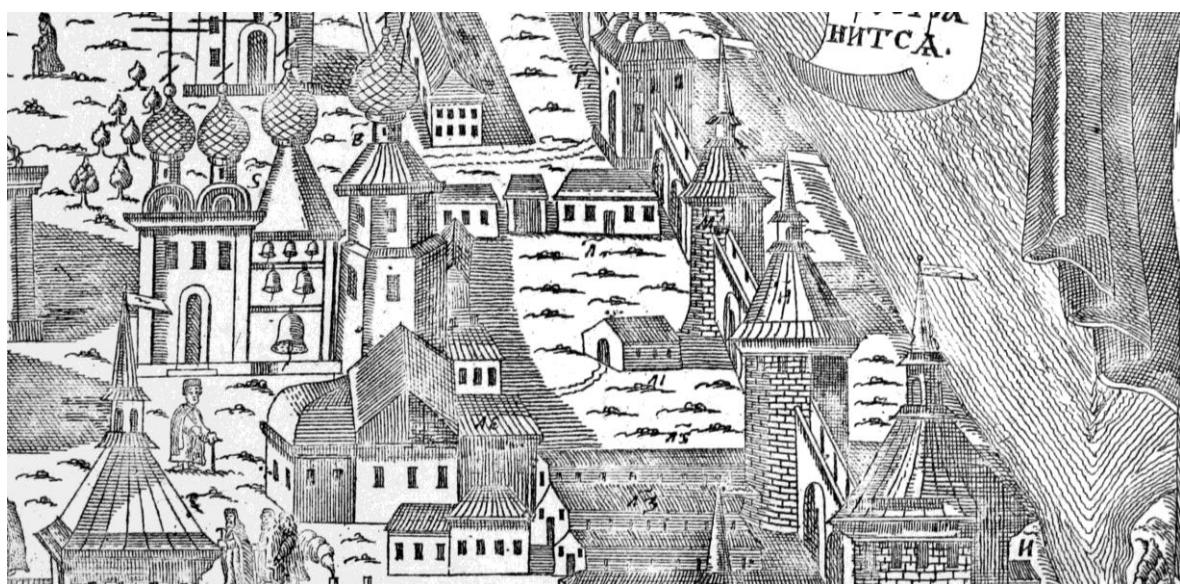
Рис.1 Гравюра. Кирилло-Белозерский монастырь. Автор Мартын Н. Нехорошевский, 1742 год

На известной гравюре московского мастера Мартина Нехорошевского 1742 года Хлебенная башня не похожа на реальный существующий объект (Рис.1). Она изображена высокой многогранной с шатровым завершением, частично выступающей на монастырскую территорию.

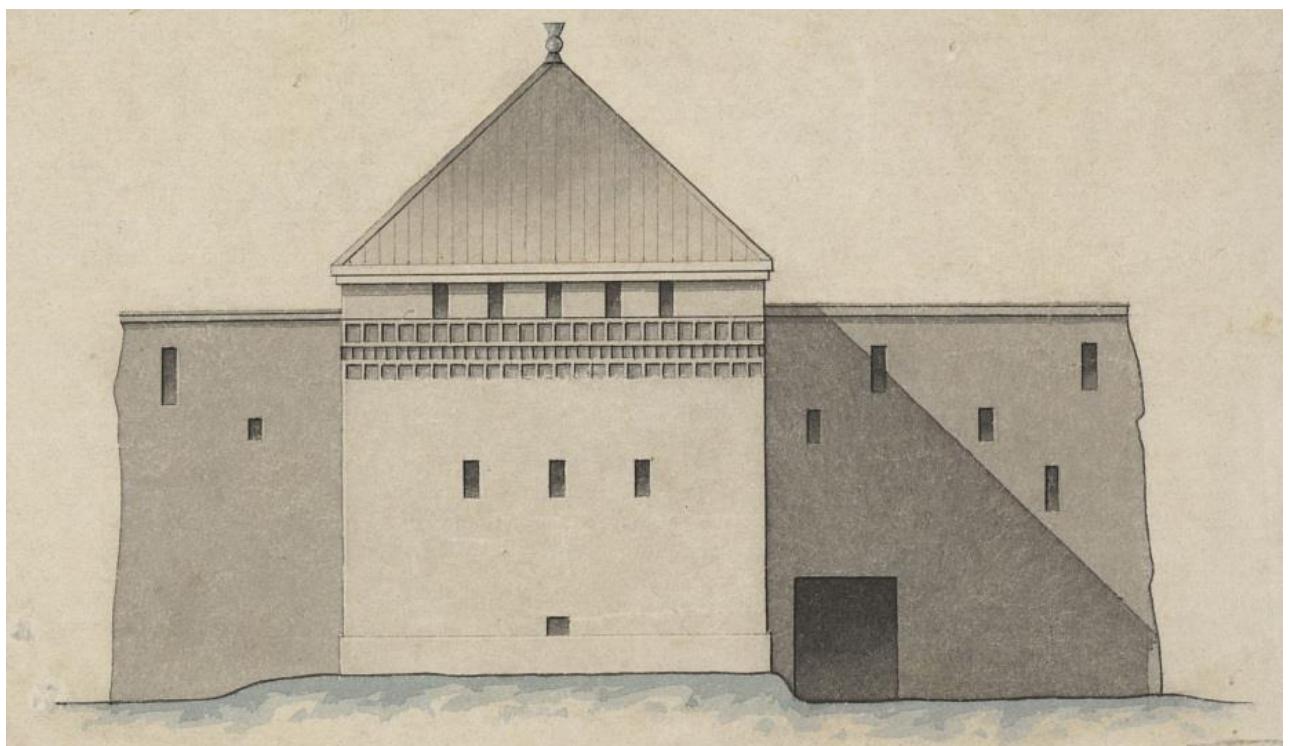
На чертеже, разработанном новгородским губернским архитектором Максимом Максимовичем Праве в 1834 году, Хлебенная башня, именуемая здесь Мясной (под № 43), показана со стороны Сиверского озера (Рис.2). Башня кубической формы лишь слегка поднимается над крепостной стеной, ее высота чуть превышает длину с южной стороны. Особое отличие этой башни – пологое шатровое перекрытие, состоящее из четырех скатов, увенчанное небольшой деревянной бобошкой. Последняя представляет собой композицию из двух перевернутых усеченных конусов с округлым шаром между ними. Фасады украшены рядами бойниц и декоративным пояском. В нижней части имеется квадратная бойница подошвенного боя, расположенная почти у самой поверхности земли над выступом

Рис 2. Хлебенная (на плане ошибочно – Мясная) башня под № 43 . Фасад. Фрагмент из альбома обмерных чертежей Кирилло-Белозерского монастыря. Новгор. губ. арх. М. М. Праве. 1834 год. КБИАХМ КП-698/9, Г-651, №ГК-17899620

цокольной части. В настоящее время цокольная часть и упомянутая бойница при визуальном осмотре не видны и находятся под землей. Это могло произойти из-за поздней подсыпки береговой линии.

Рядом с памятником на фасаде крепостной стены с правой стороны изображены ворота. Очертания данного проема в виде закладки и сейчас читаются в массиве кирпичной кладки (Фото 2).

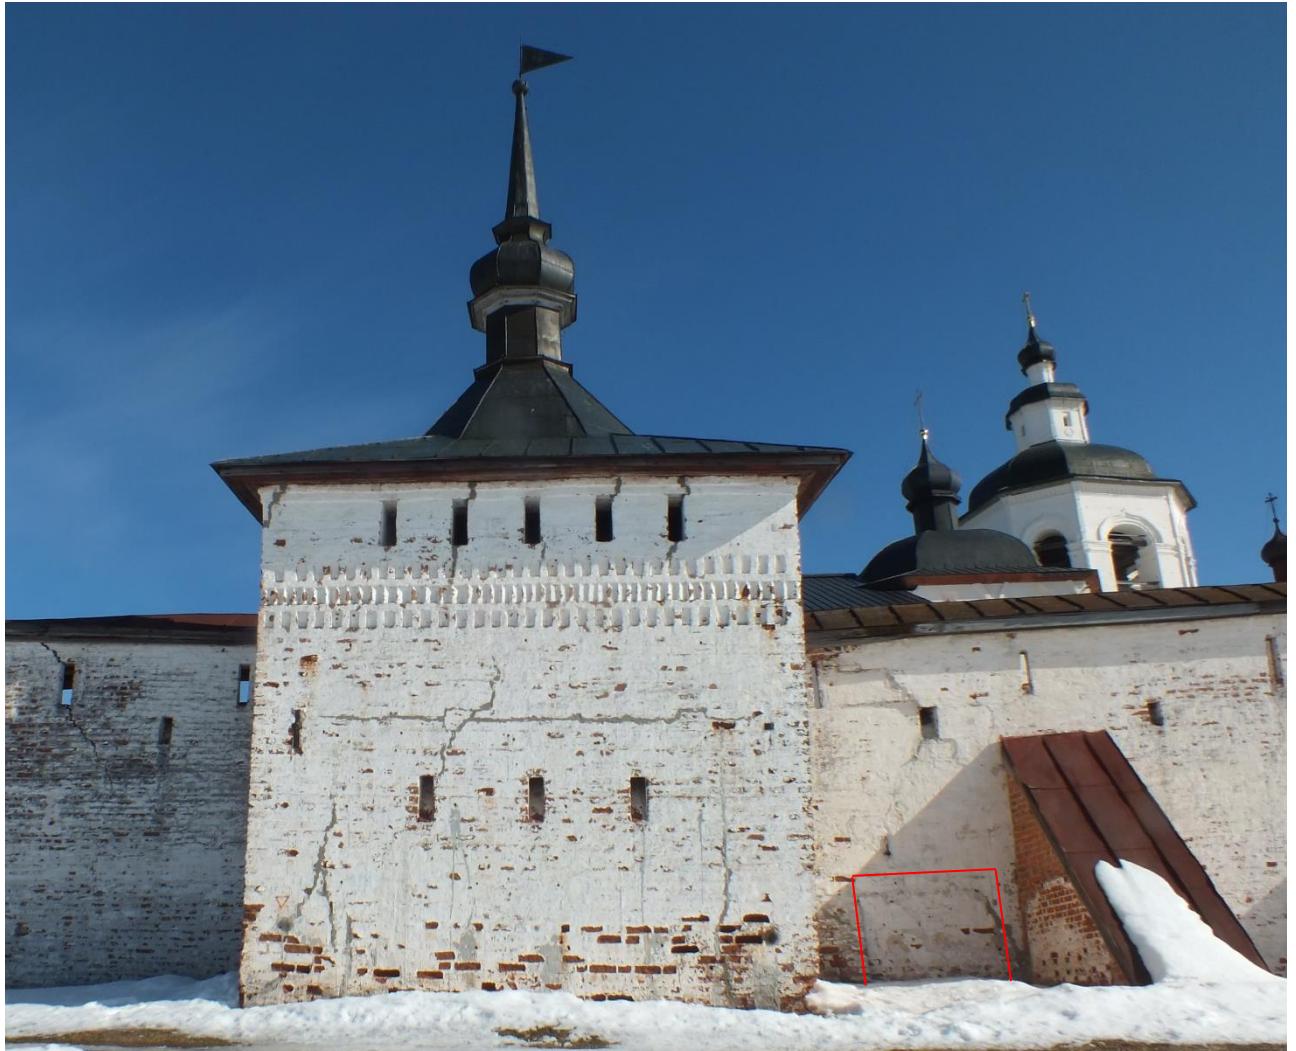
Фото 2. Фрагмент южного фасада крепостной стены справа от Хлебенной башни с заложенным проемом ворот в настоящее время, 2022 год

Верхний объем завершен небольшим усеченным восьмигранным шатром с четырехграными полицами. Шатер заканчивается восьмигранным барабаном с луковичной главкой типично барочной формы, которая появилась в 1834–1835 годах. Главку венчает шпиль, дополненный прaporом над яблоком, что создает впечатление динамики и величия

(Фото 2). Высота основного объема объекта составляет 7,3 метра, а вместе с металлическим флюгером достигает 15,8 метра.

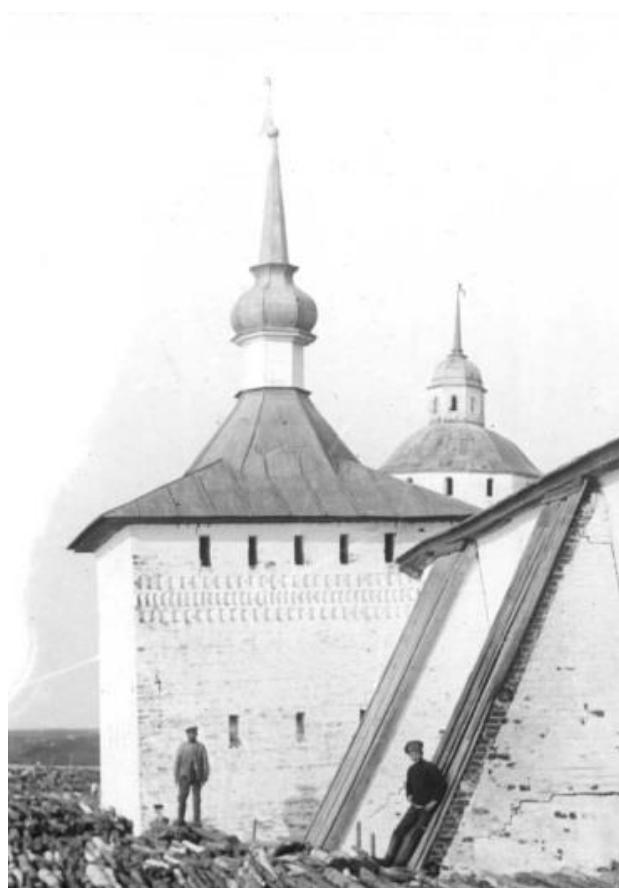
Строительство Северо-Двинской водной системы в 1825–1828 годах и включение в нее Сиверского озера в качестве водохранилища привели к разрушительным последствиям для башни, в результате чего из-за слабых грунтов в прибрежной зоне стены памятника получили крен в сторону озера и подверглись различным деформациям. Особенно сильно это стало заметно в первые десятилетия XX века (Фото 3). Этот наклон сохранился и по настоящее время.

Фото 3. Хлебенная башня. Фонд архивного комитета Ленинграда. 1926 год

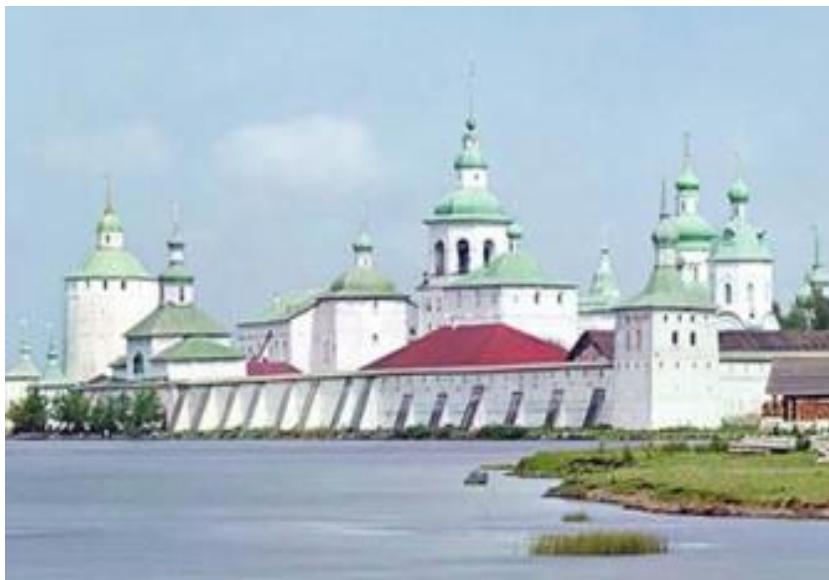
Фото 4. Ансамбль Кирилло-Белозерского монастыря. Автор С.М. Прокудин-Горский, 1909 год

Состояние монастырских стен и башен после ремонтных работ конца XIX века представлено на цветной фотографии Сергея Михайловича Прокудина-Горского (1909) (Фото 4). Мы видим, что монастырские постройки, в том числе Хлебенная башня, «оштукатурены и обелены все башни, оправлена и вся большая ограда вокруг монастыря»<sup>7</sup>.

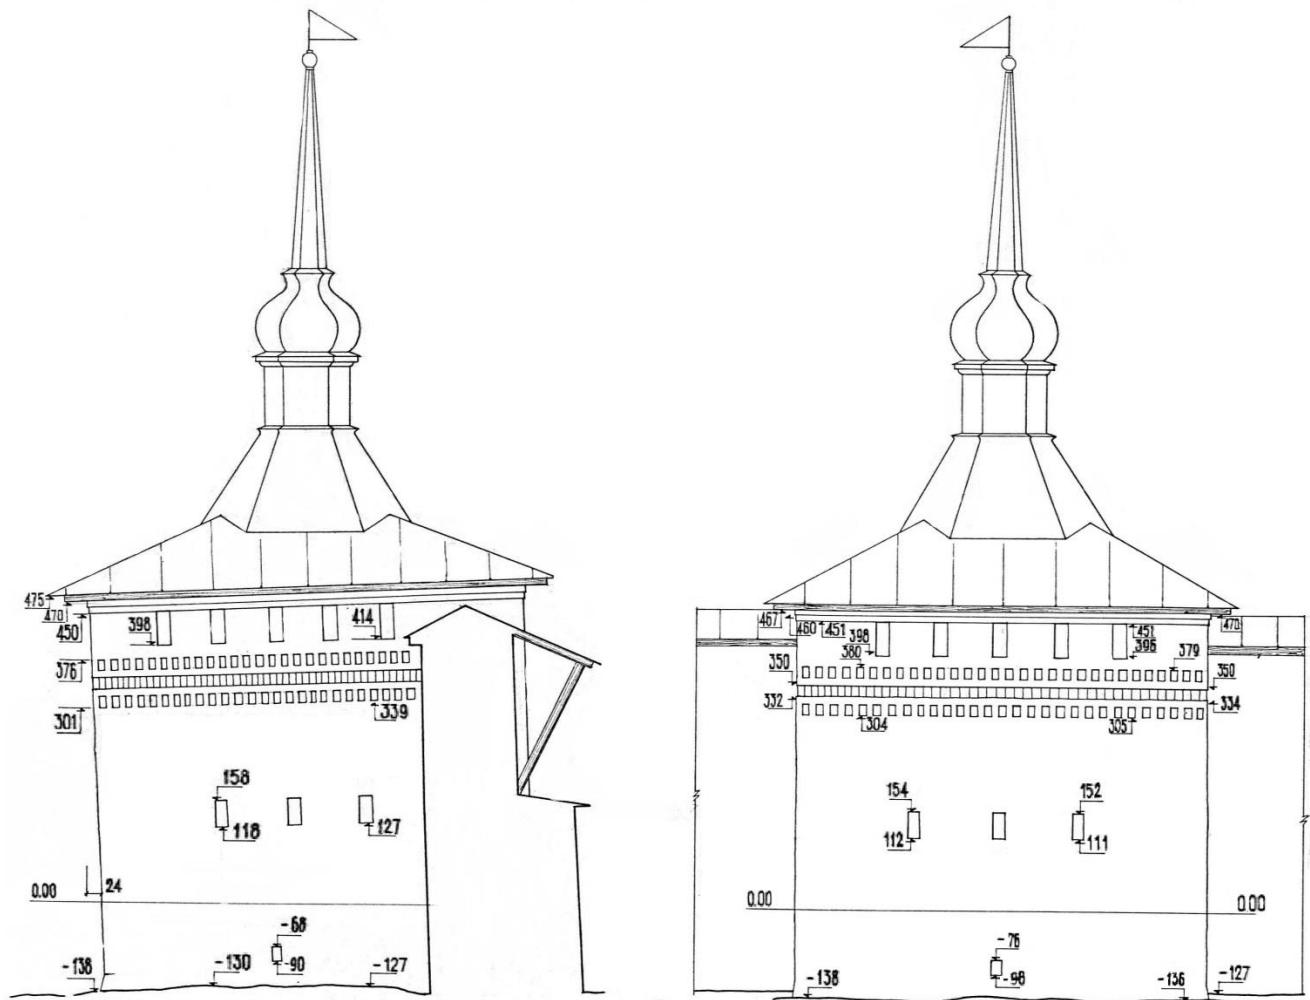
В 1988 году Научно-исследовательские проектные мастерские (НИПМ) Всесоюзного реставрационно-производственного объединения «Союзреставрация» выполнили обмерные чертежи памятника. Они включали планы первого и второго ярусов с указанием всех размеров и изображения восточного и южного фасадов Хлебенной башни (Рис.3). В данной документации впервые зафиксирована замена кровли и четко показаны все нюансы нового облика. Также в это время был разработан проект выпрямления башни (инженер Г.Н. Ровенский).

Рис 3. Хлебенная башня. Обмерные чертежи. Восточный и южный фасады. Подписано нач. АПМ 2 Шургиным, ГАП Каменев, чертил Дроздов), 1988 г.

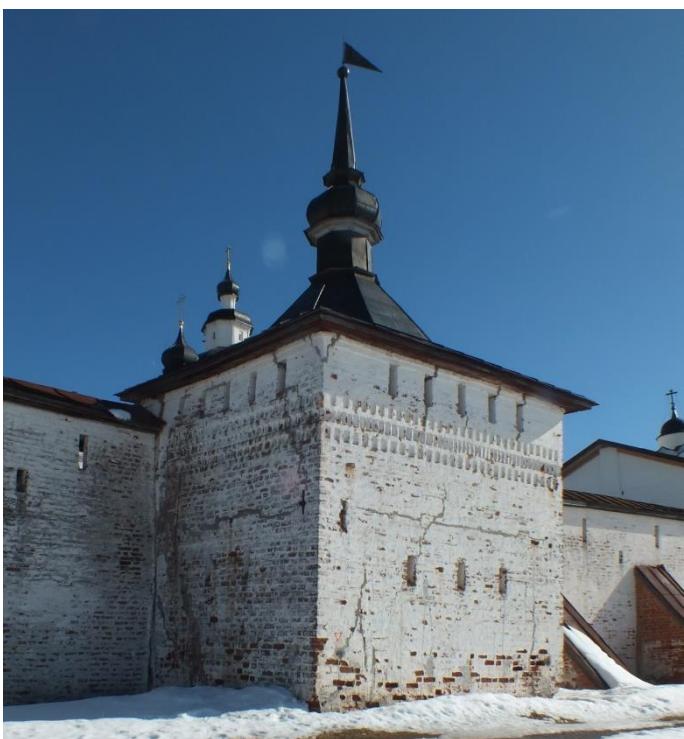
Фото 5. Хлебенная башня с юго-запада, 2022 год

Хлебенная башня представляет собой яркий пример оборонительного зодчества, хорошо сохранившийся и не утративший свою подлинность (Фото 5). Однако время и окружающая среда оставили свои следы, угрожая ее уникальному архитектурному наследию. Могучие стены, когда-то защищавшие жителей от врагов, теперь нуждаются во внимании. Важно отметить, что памятнику
