**«Свиточная башня (около 1591 г.)
ансамбля Кирилло-Белозерского монастыря.
История и реставрация»**

С.В. Гурина

2023

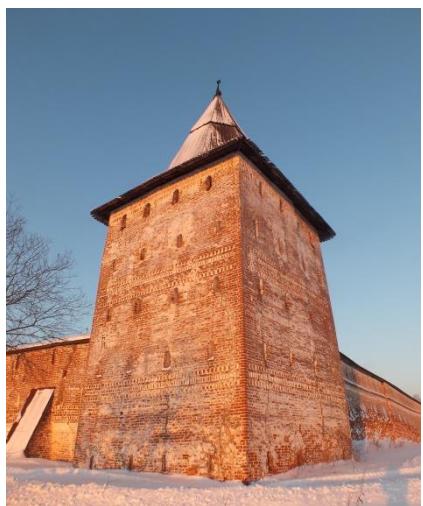
Фото 2. Святочная башня.
Вид с юго-востока.
2016 год.

Внешние стены выложены из кирпича с небольшим наклоном к центру, побелены, пронизаны пятью ярусами узких арочных бойниц, по четыре с каждой стороны. Их вертикальные оси слегка смещены, что придает зданию некоторую живописность. Ровные в целом стены имеют характерные для кирилловского зодчества горизонтальные пояса декоративной кладки над первым, третьим и пятым ярусами. Не глубокие, но выразительные, они ритмично и мерно, через небольшой промежуток, разделяют общий объем на четыре части (Фото 2). В их рисунке нет особой изобретательности – небольшие прямоугольные нишки, поребрик, бегунец, встречавшиеся на других строениях монастыря. Тем не менее они придают четким простым формам легкую игру света и теней, тем самым лишая здание примитивной простоты и строгости. Стены обмазаны и побелены.

По фасадам башни располагается более 60 маленьких оконных проемов, которые частично заложены. В предпоследнем ярусе по два окна из четырех с каждой стороны расширены в XIX веке в большие окна.

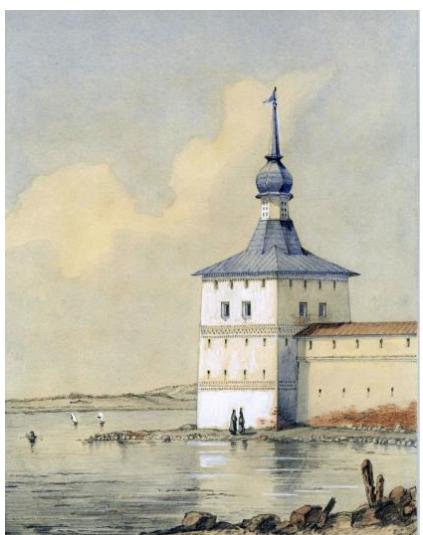
Фото 3. Святочная башня. Копия с акварели Н. Мартынова.
Середина XIX века.

В середине XIX столетия кирилловскими видами и церквями восхищался любитель русской старины Николай Александрович Мартынов. При создании общей панорамы Кирилло-Белозерского монастыря художник выбрал вид с юга, со стороны Сиверского озера. Отсюда монастырь выглядит как неприступная крепость, чьи мощные стены неоднократно сдерживали написк завоевателей (Фото 3). Наряду с этим изображением, воспроизведяющим общую архитектурную композицию Кирилло-Белозерского монастыря, Мартыновым были созданы отдельные рисунки, в деталях фиксирующие каждую из построек обители. В число таких объектов попала и Святочная башня. Четкие белые грани статной башни на мысу обращают на себя внимание. Окна четвертого яруса растесаны, покрытие кровли металлическое. Детально

прорисованы элементы украшения плоскостей фасада горизонтальными полосами-поясками. Исходя из вышеописанного, можно сказать, что украшенные фасады Свиточной башни имеют скорее гражданский, а не военный характер. Несмотря на некоторые переустройства, башня сохранила древний вид, и, благодаря угловому положению силуэт красиво выделяется на фоне водного пейзажа.

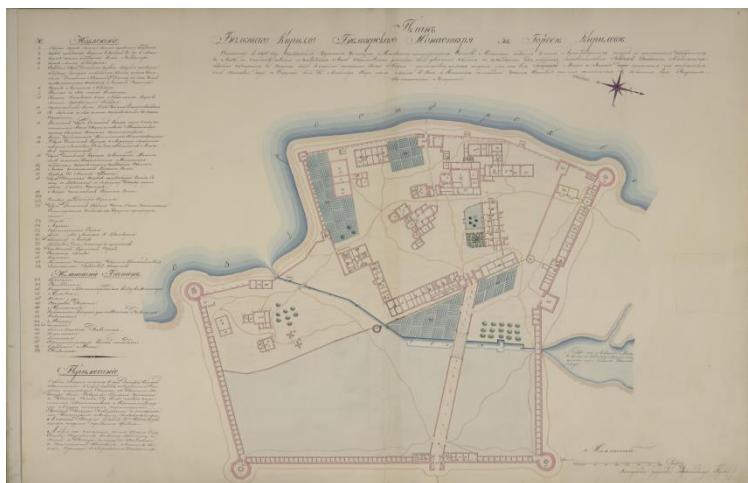
Фото 4. План Кирилло-Белозерского монастыря.
Альбом обмерных чертежей Кирилло-Белозерского монастыря.
Новг. губ. арх М.М. Праве. 1831 год.
РНБ ОР. Ф. 40. № 284, л. 4.

Графическое изображение Свиточной башни в 1831 году, выполненное новгородским губернским архитектором Максимом Максимовичем Праве, привлекает внимание. Она выделена архитектором среди самых внушительных башен монастыря Нового города (Московской, Вологодской и некоторыми другими)¹² (Фото 4). На цветном рисунке с фасадом и поэтажными планами здания мы видим башню с некоторыми изменениями,

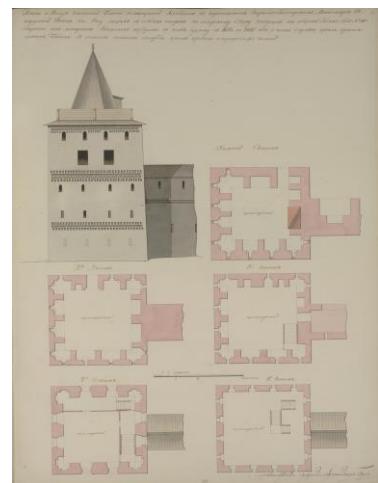
Фото 5. Святская (на плане ошибочно - Хлебенная) башня под № 44 . Фасад. Планы этажей. Из альбома обмерных чертежей Кирилло-Белозерского монастыря. Новг. губ. арх. М. М. Праве. 1831 год.
РНБ ОР, Ф. 40. № 284, л. 22.

внесёнными временем (Фото 5). Так на фасаде, открытому к озеру на четвёртом ярусе (этаже), показаны прорубленные большие прямоугольные окна вместо прежних небольших арочных бойниц. На плане показан как вход со стороны двора, так и выход на галерею. Ошибочная дата строительства ограды взята из письменных монастырских источников, и конкретно, из писания Кирилло-Белозерского монастыря конца XVIII века¹³.

По фасадам планируется воссоздание шатра башни в пропорциях, приведённых на чертеже 1831 года М.М. Праве, с тесовым покрытием и входом в башню на первом ярусе в северо-западной стене и закладка дверного проёма в северо-восточной стене. Кроме этого необходимо понизить уровень грунта по периметру здания до уровня булыжной отмостки, обнаруженной в результате производства шурфов, и отреставрировать ее. В проекте предусматривается эластичная обмазочная гидроизоляция с защитной дренажной мембраной на участках соединения стены и фундамента. Фрагментарно необходимо отреставрировать кирпичный декор в виде поясков поребрика, бегунца и нишек с выравниванием карнизной части. Произвести вычинку кирпичной кладки стен, заделку трещин методом инъектирования, обработку участков замокания/высололов антисульфатными составами, расчистку от биопоражений при помощи реактивов, докомпановку поверхности кирпича. Завершить реставрационные работы по фасадам обмазкой и покраской стен в белый цвет.

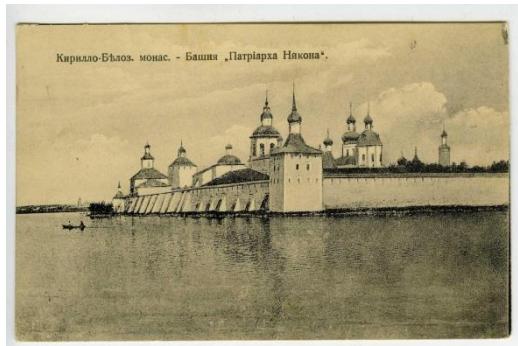
Фото 6. Открытое письмо «Кирилло-Белоз. монас. – Башня «Патриарха Никона». Начало ХХ века
КБИАХМ КП-17569
№ГК-3737900

посвященным этому событию, были отремонтированы многие монастырские постройки, в том числе «оправлены мосты, внутренние и внешние малые ограды, на коих поставлены новые деревянные балясины и окрашены зеленою краскою на масле; оштукатурены и обелены все башни, оправлена и вся большая ограда вокруг монастыря»¹⁴. Общий вид Святочной башни можно рассмотреть на открытом письме «Кирилло-Белоз. монас. – Башня «Патриарха Никона» начало ХХ века (Фото 6).

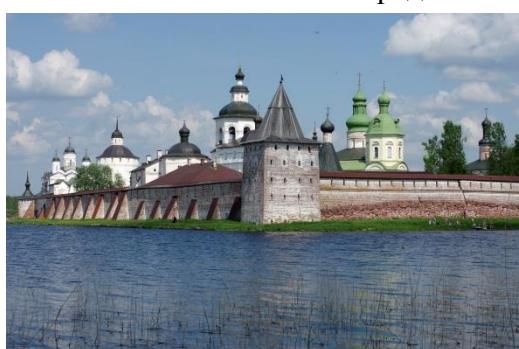
Фото 7. Святочная башня. Вид с юго-востока. Автор А. Савчук, 2020 год.

Святочная башня представляет собой яркий пример сохранившегося до наших дней крепостного монастырского сооружения конца XVI века (Фото 7). Памятник играет активную роль в ансамбле монастырских береговых укреплений и всего комплекса в целом. В художественном отношении является интересным образцом применения в оборонном зодчестве орнаментики и декорации, заимствованной из ранней церковной архитектуры монастырских построек XV века.
