Федеральное государственное бюджетное учреждение культуры  
«КИРИЛЛО-БЕЛОЗЕРСКИЙ ИСТОРИКО-АРХИТЕКТУРНЫЙ  
И ХУДОЖЕСТВЕННЫЙ МУЗЕЙ-ЗАПОВЕДНИК»

# **О реставрации резной позолоченной иконостасной рамы в Успенском соборе Кирилло-Белозерского монастыря**

О.В. Вороничева, М.В. Смирнова

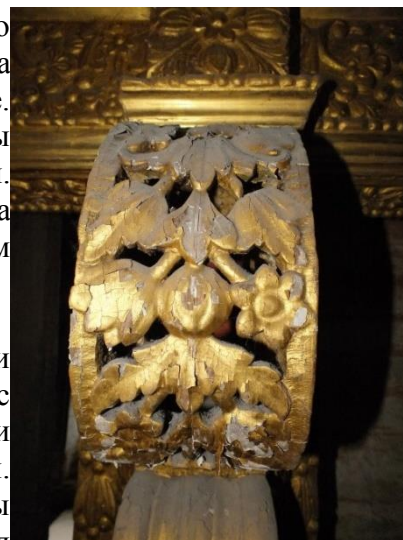
По причине того, что собор не отапливался на протяжении всего периода его существования и существования проблем с подсосом грунтовых вод, иконостас был зафиксирован реставраторами в 2012 году в остро аварийном состоянии. Грунт с полиментным золочением отслаивался от основы большими пластинами, образуя различные вздутия. Под клеевым золочением грунт был испещрён кракелюром. На этих же участках происходило очень мелкое шелушение позолоты. Наблюдались места, где позолота вместе с частью грунта свернулась в трубочки. Имелись значительные утраты левкаса, осыпи грунта с позолотой наблюдаются повсеместно, но в основном на полиментном золочении<sup>4</sup>.

Поверхность рамы была покрыта слоем спрессовавшейся пыли, особенно в нижних рядах, отчего рельеф резьбы был почти сглажен. На позолоте по всей площади иконостаса наблюдались очаги белой плесени, черная плесень повсеместно просматривалась на древесине под отстающим от основы грунтом с позолотой.<sup>4</sup>
