**Федеральное государственное бюджетное учреждение культуры  
«КИРИЛЛО-БЕЛОЗЕРСКИЙ ИСТОРИКО-АРХИТЕКТУРНЫЙ  
И ХУДОЖЕСТВЕННЫЙ МУЗЕЙ-ЗАПОВЕДНИК»**

Научная статья

**Деревянная Ильинская церковь 1692 года из села  
Самино Вытегорского района Вологодской области**

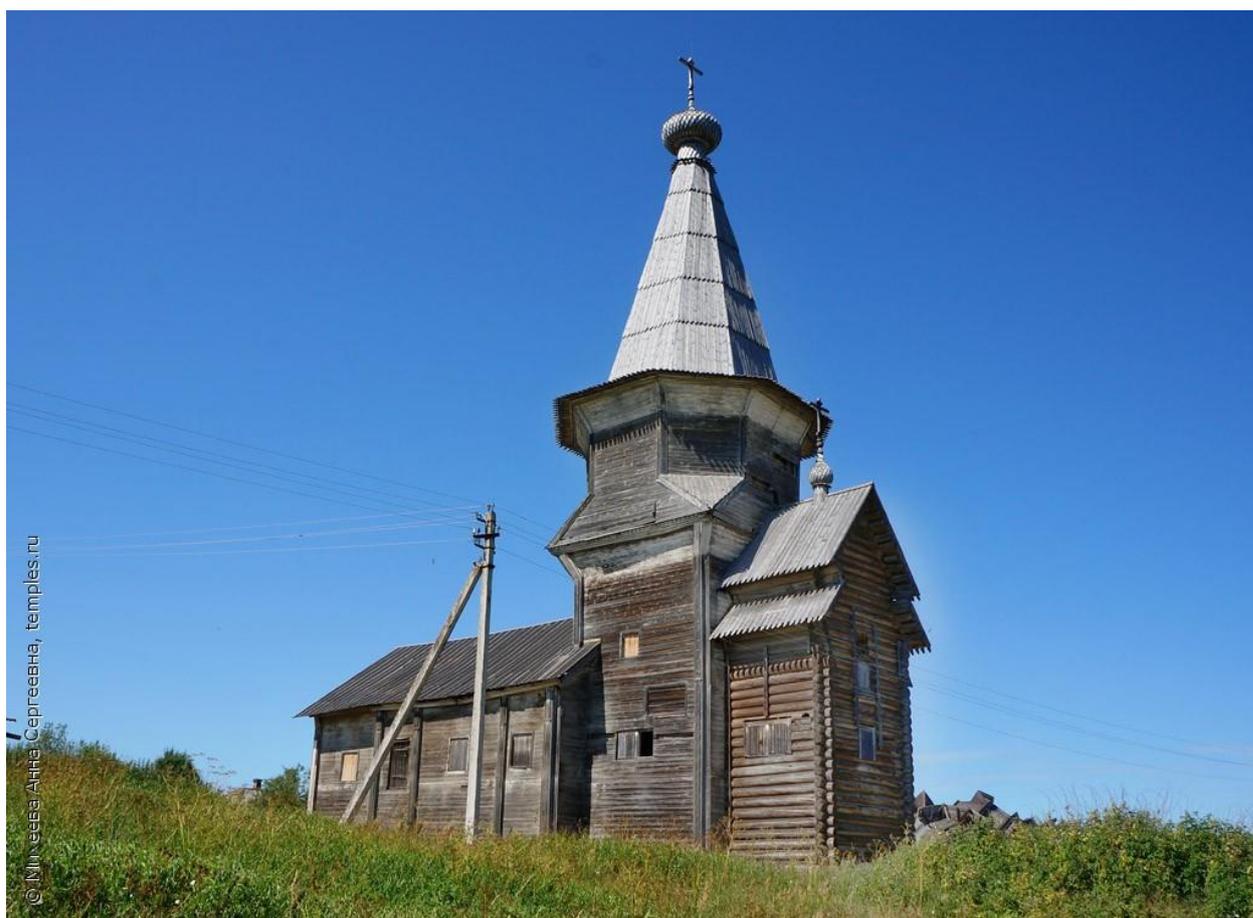
Фотография 1. Общий вид на южный фасад (источник — сайт [www.temples.ru](http://www.temples.ru))

Памятник представляет собой древний тип ярусной церкви – восьмерик на четверике – и завершается восьмигранным шатром с луковичной главкой. В плане храм состоит из нескольких прямоугольных срубов, поставленных по одной оси: объем трапезной несколько выступает за пределы четверика, с запада к нему примыкает притвор, а с востока – прямоугольный алтарь.

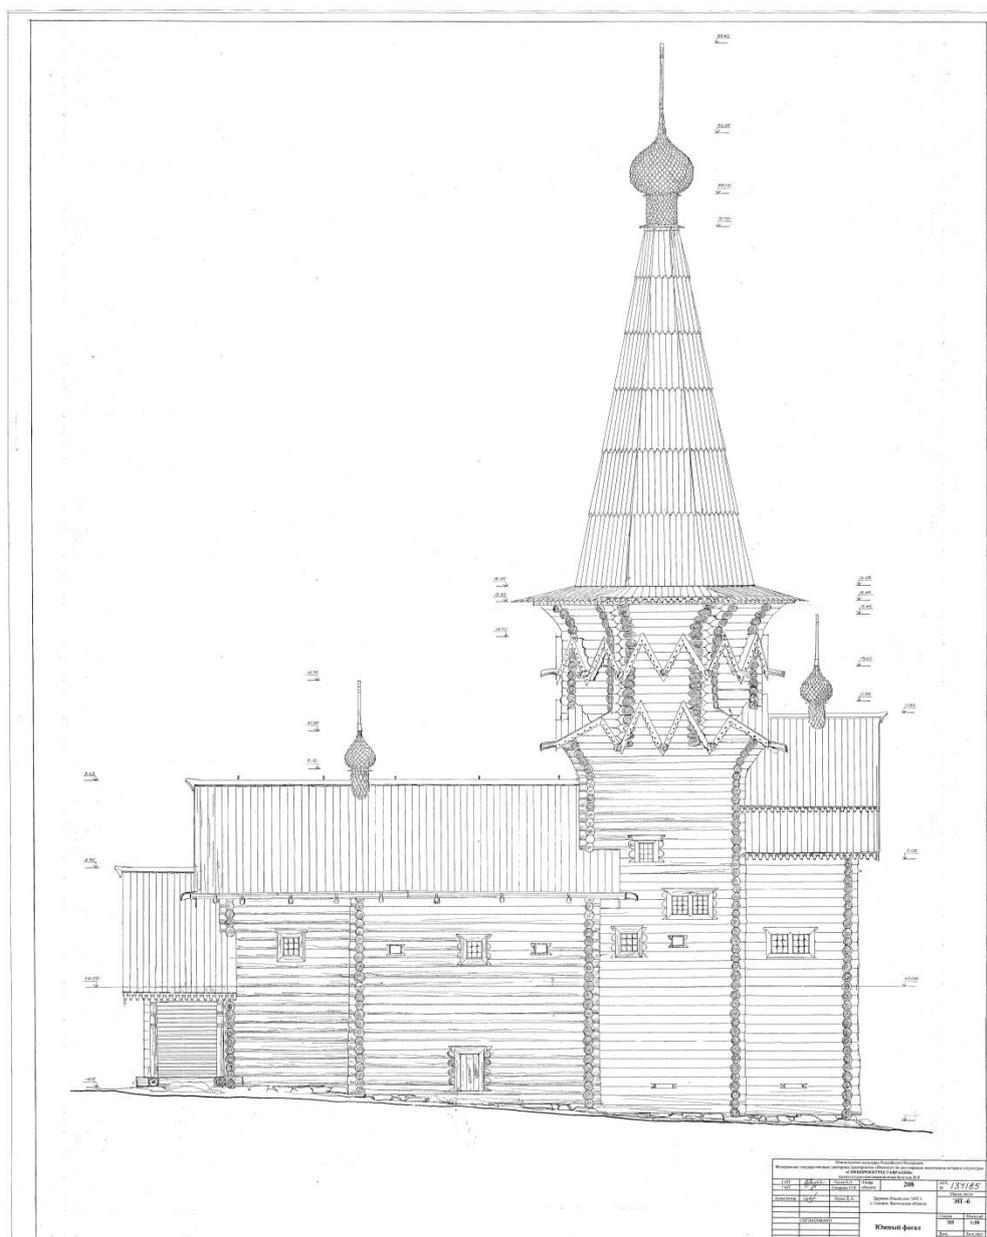
Схема 1. Один из вариантов эскизного проекта 2011 года, южный фасад

Основание восьмерика Ильинского храма находится ниже верхней плоскости повалов четверика, что создает эффект раструба. Неповторимое впечатление создает каскадное покрытие алтаря по двум повалам (Схема 1). Уступчатое покрытие кровель, как и постепенное расширение основного столпа кверху, по мнению В.П. Орфинского, связано с переосмыслением традиций русской деревянной архитектуры финно-угорскими народами<sup>2</sup>. В Вытегорском районе сохранилось два храма, имеющих каскадные кровли – церковь Ивана Великого в Великом Дворе (1787) и Никольская церковь в Сяргозере (XIX век).

Автором последнего проекта реставрации, прошедшего историко-культурную экспертизу в 2011 году и сохраняющего юридическую силу, являются архитекторы-реставраторы московского института «Спецпроектреставрация» Б.Д. Лурье, ушедший из жизни в январе 2017 года, в соавторстве с Н.В. Смирновым. Принципиальными позициями обоих проектов являются снятие обшивки, воссоздание фронтовых поясов. Авторы последнего эскизного проекта предлагают установку дополнительных поддерживающих столбов под центральной десятиметровой потолочной балкой трапезной, общий рисунок и декоративное оформление которых заимствованы с ближайших по времени постройки и архитектурному решению аналогов. В будущем при разработке рабочего проекта предлагается решить вопросы воссоздания недостающих
