Федеральное государственное бюджетное учреждение культуры  
«КИРИЛЛО-БЕЛОЗЕРСКИЙ ИСТОРИКО-АРХИТЕКТУРНЫЙ И  
ХУДОЖЕСТВЕННЫЙ МУЗЕЙ-ЗАПОВЕДНИК»

# **Реставрация Колокольни ансамбля Кирилло-Белозерского монастыря**

Д.А. Шашмурин

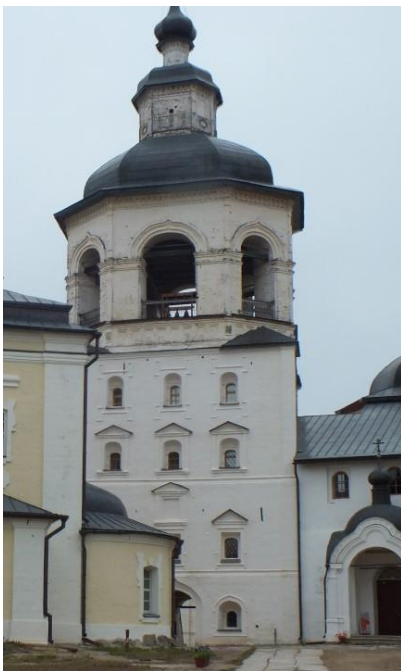
Памятник представляет собой высокий четырехъярусный четверик, на котором расположен восьмерик звона, завершенный фигурной кровлей с восьмериком часовой палатки над ней. Это очень грузное здание, выдержанное в формах провинциального северо-русского барокко. Отдельно взятое, оно не кажется особенно удачным, однако хорошо вписалось в общий силуэт монастыря<sup>3</sup>.

На рисунке наличников и карнизов сказались еще не изжитые традиции допетровского зодчества<sup>3</sup>. Каждый ярус четверика, кроме первого, имеет по три окна, расположенные по вертикальным осям. Углы четверика обработаны плоскими лопатками, под кровлей проходит раскрепованный карниз. В первом ярусе северного фасада находится проездная арка с перспективным порталом с килевидным завершением. По сторонам от арки расположены два арочных окна, обрамленные полуваляком с бусинами на вертикальных тягах. Второй ярус выделен горизонтальными профилированными тягами, заходящими на лопатки. Окна второго и третьего яруса имеют одинаковые рамочные наличники с фронтонами в завершении. Над центральным окном второго яруса на северном фасаде помещен киот. Окна третьего и четвертого ярусов южного фасада не имеют наличников. Основание восьмерика звона украшено поясом ширинок, по верху восьмерика проходит пояс "зубчиков". Аналогичный пояс украшает верх часовой палатки.

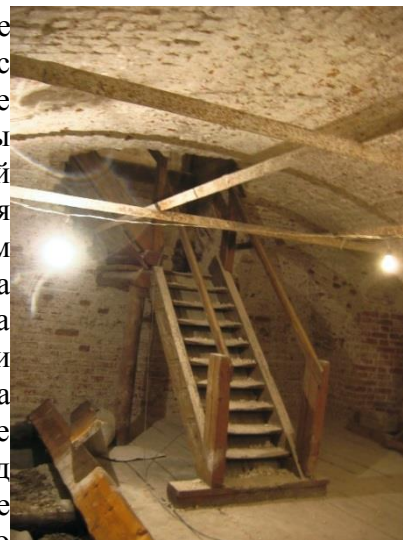
Проезд и два расположенных по бокам от него прямоугольных узких помещения перекрыты коробовым сводом. В остальных ярусах четверика - лотковые своды и распалубки. Восьмерик звона и часовая палатка перекрыты сомкнутыми сводами. В

щелью свода часовой палатки находится колодец гиревого хода, который продолжается до нижнего яруса, т.е. имеется возможность звона с поверхности земли.

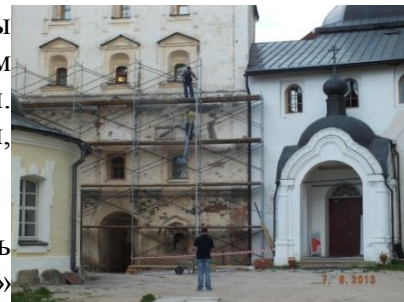
При обследовании фасадов было выявлено, что стены сложены из большемерного кирпича на известковом растворе, обмазка во многих местах имела утраты. Повсеместно наблюдалась деструкция кирпичной кладки, высолы и зеленые водоросли.
