**Федеральное государственное бюджетное учреждение культуры
«КИРИЛЛО-БЕЛОЗЕРСКИЙ ИСТОРИКО-АРХИТЕКТУРНЫЙ
И ХУДОЖЕСТВЕННЫЙ МУЗЕЙ-ЗАПОВЕДНИК»**

**«О проведенных работах реставрационной бригады Кирилло-
Белозерского музея-заповедника за период 2013-2015 гг.»**

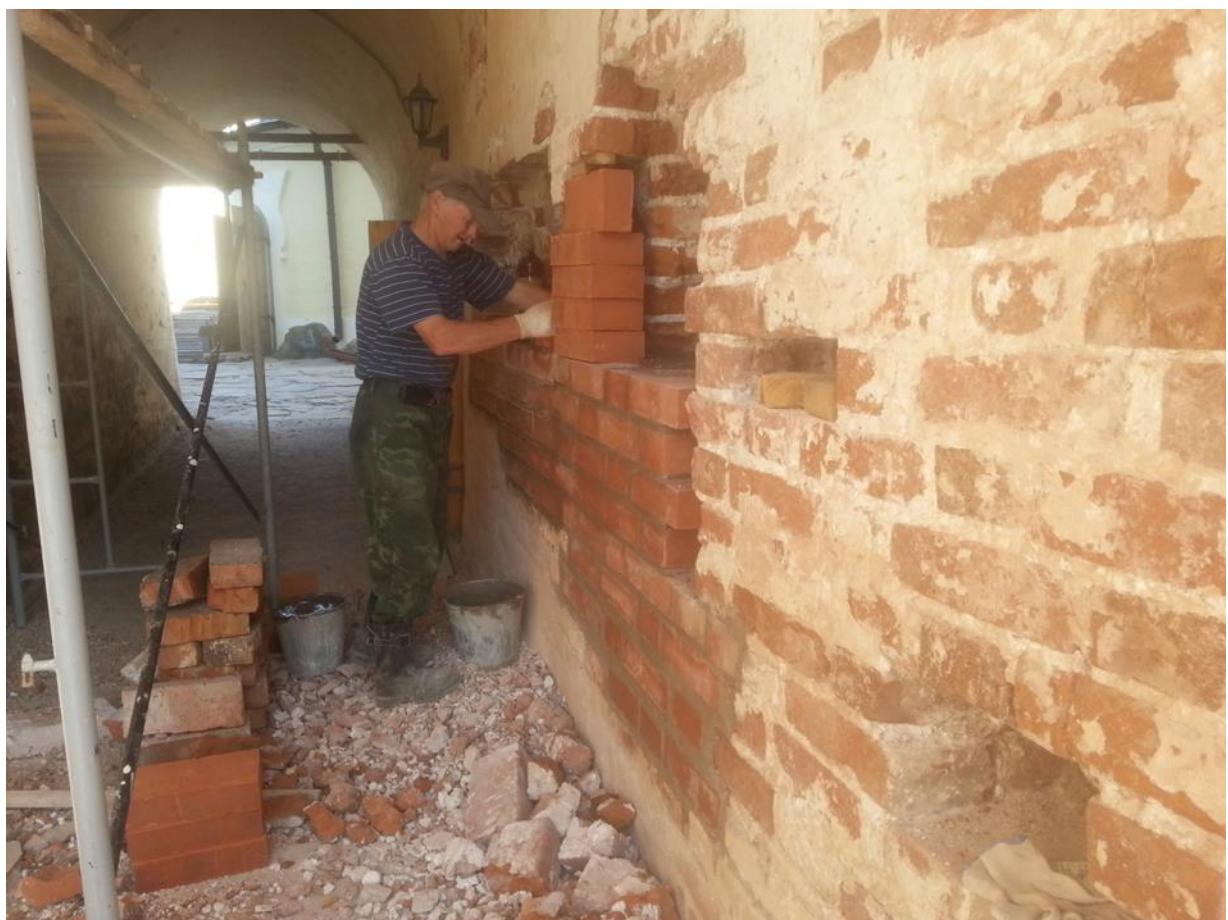
На памятниках ансамбля Кирилло-Белозерского монастыря можно рассказать о реставрации декоративной отделки фасадов на Колокольне (1757-1761 гг.): рабочими-реставраторами музея были проведены работы по вычинке кирпичной кладки фасадов памятника,

Фото 1. Реставрация проходной арки под Колокольней (1757-1761 гг.).

по реставрации и восстановлению защитной обмазки и покраски наружной поверхности стен, реставрация кованых деталей, деревянных балок. Для производства работ были собраны деревянные леса на всю высоту памятника. Для покраски фасадов Колокольни были применены современные материалы на синтетических связующих, отличающиеся

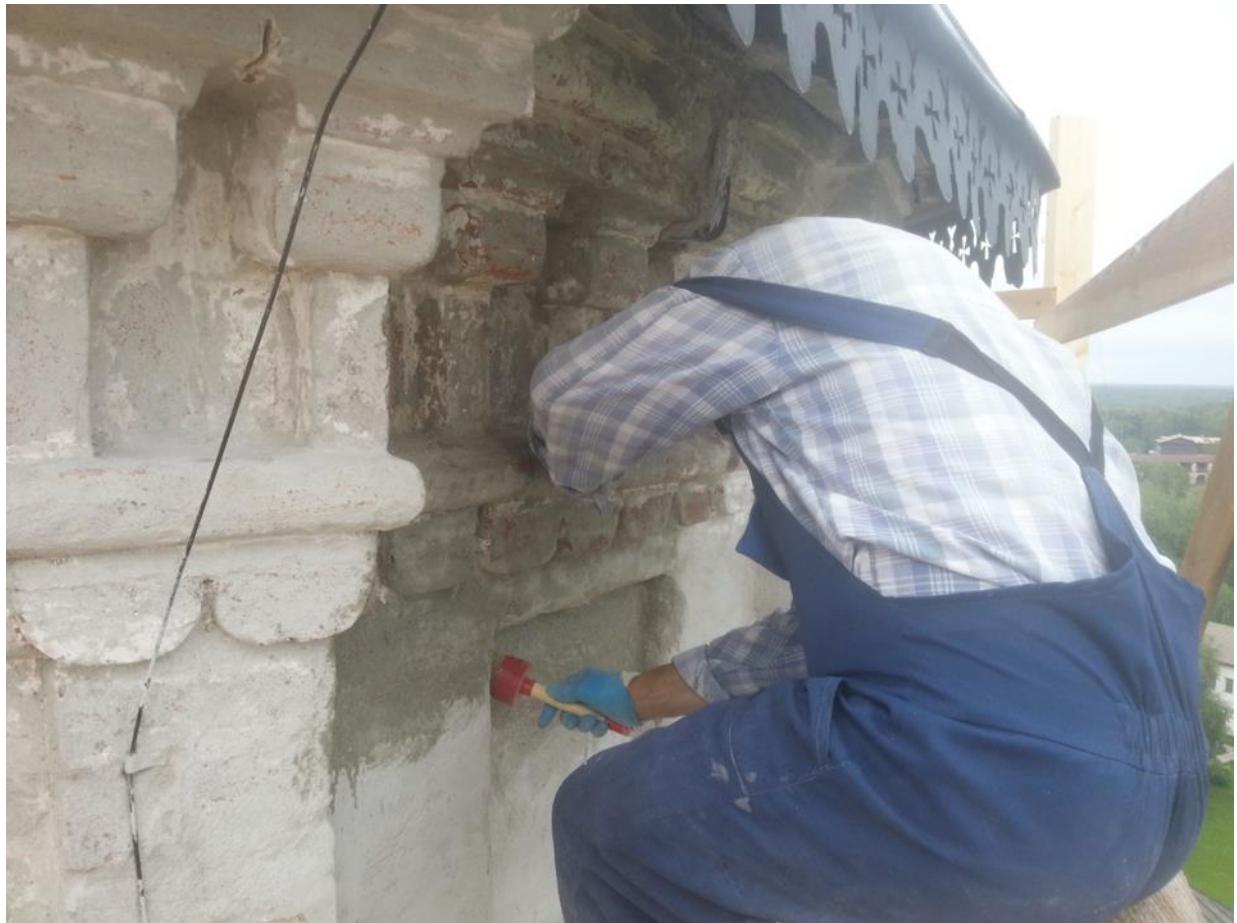
высокими защитными показателями по износостойкости, долговечности, гидрофобности, рекомендуемые к применению на охраняемых исторических объектах и на штукатурке с большим содержанием извести.

Фото 2. Реставрация архитектурного декора Колокольни (1757-1761 гг.).

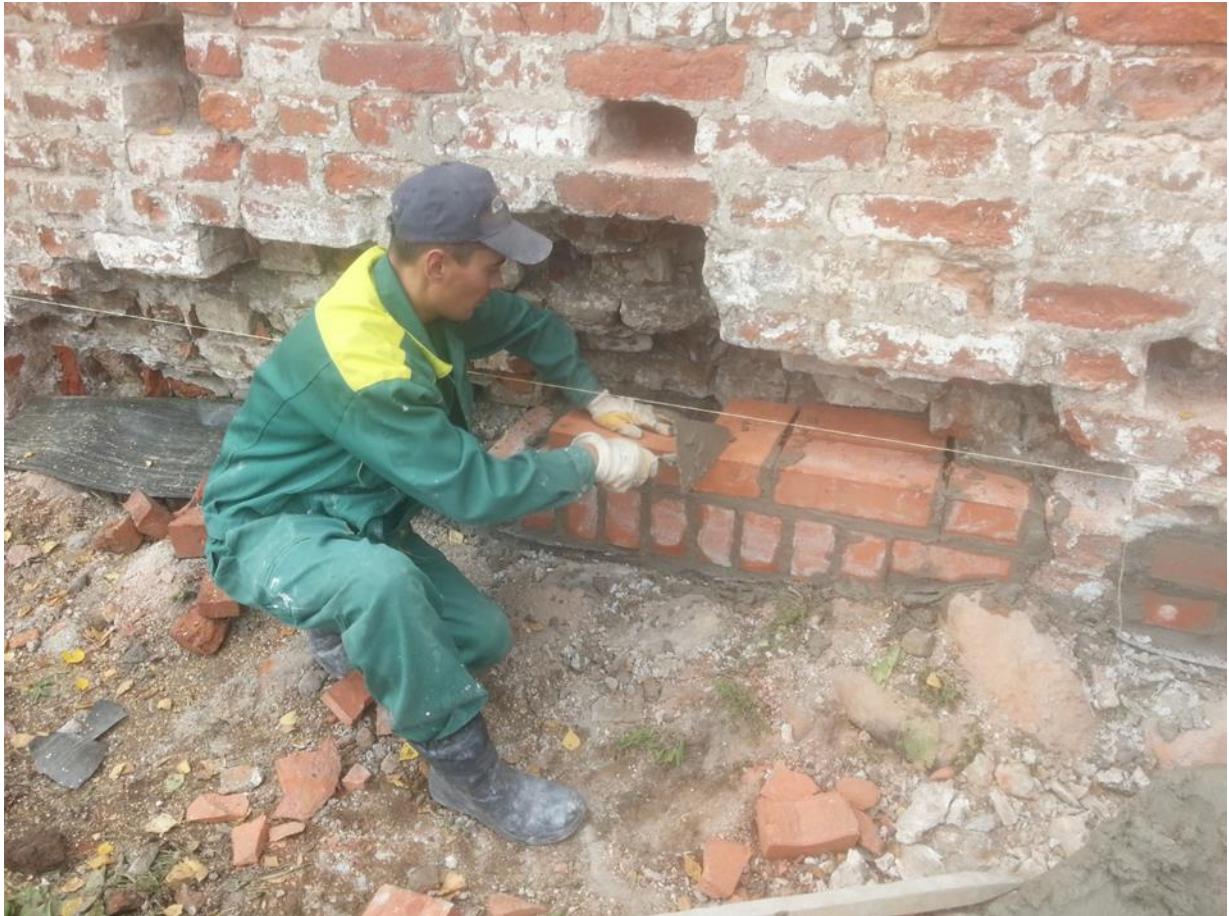
Огромные усилия реставраторов были приложены также к реставрации и восстановлению Каменной ограды вдоль главной аллеи (первая половина XIX в.) ансамбля Кирилло-Белозерского монастыря. На памятнике проведена масштабная реставрация и укрепление кирпичной кладки, практически полное восстановление защитной обмазки, выполнена известковая покраска с подбором колера из минеральных пигментов.

Фото 3. Реставрация Каменной ограды вдоль главной аллеи (первая половина XIX в.).

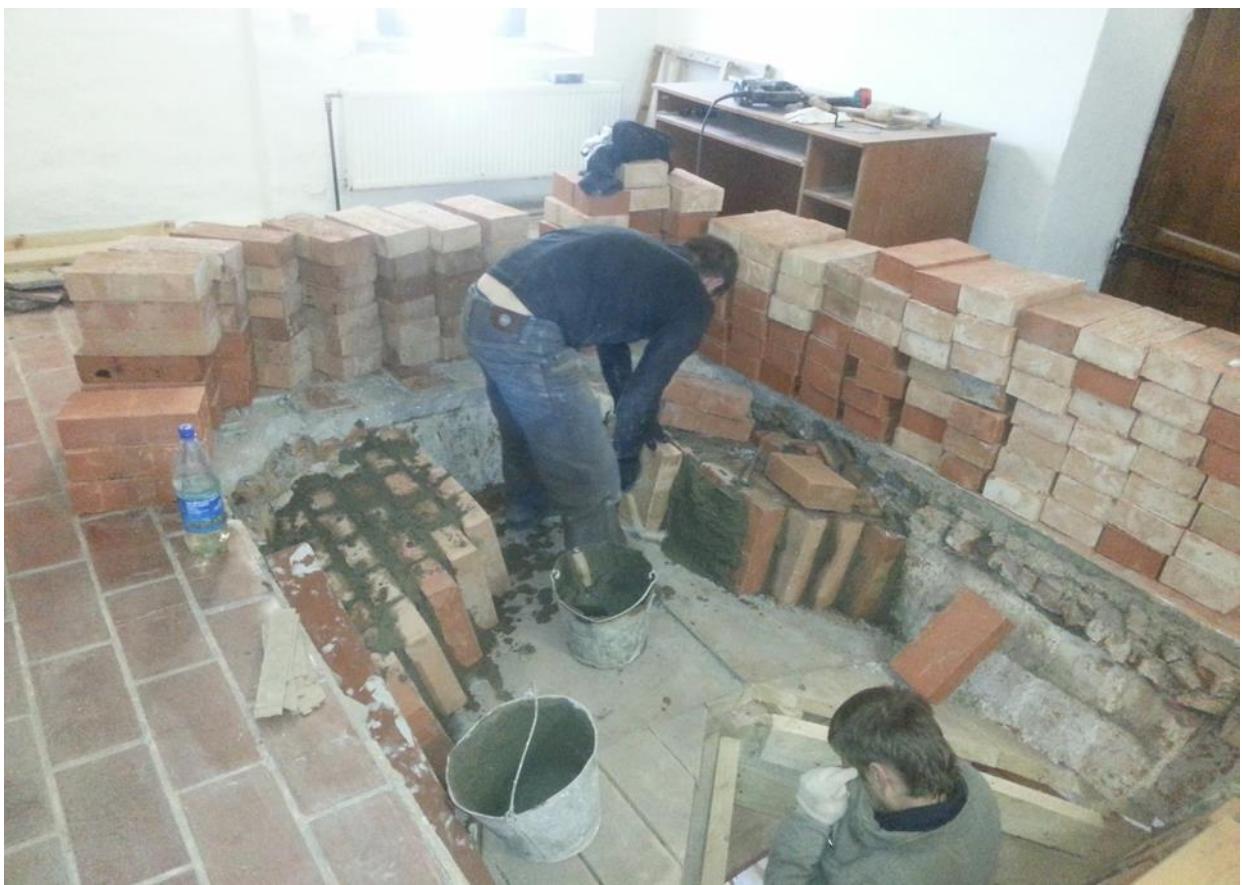
Проведены реставрационные работы в интерьерах памятников: Священнические кельи (XVII в.), 1-й подъезд и Братские кельи (XVII-XIX вв.), 2-й подъезд. В Священнических кельях проведена реставрация декоративной отделки стен и свода помещения сеней на 2 ярусе, устройство полов 2-го яруса, реставрация и укрепление свода сеней на 1-м ярусе, реставрация деревянной лестницы. В Братских кельях при реставрации убрали позднюю лестницу на 2-й ярус, восстановили и укрепили целостность сводчатого перекрытия, выполнили устройство полов на 2-м ярусе, провели ремонт декоративной отделки стен и сводов помещений 2-го подъезда 1 и 2 ярусов.

Фото 4. Реставрация свода в Братских кельях (XVII-XIX вв.).

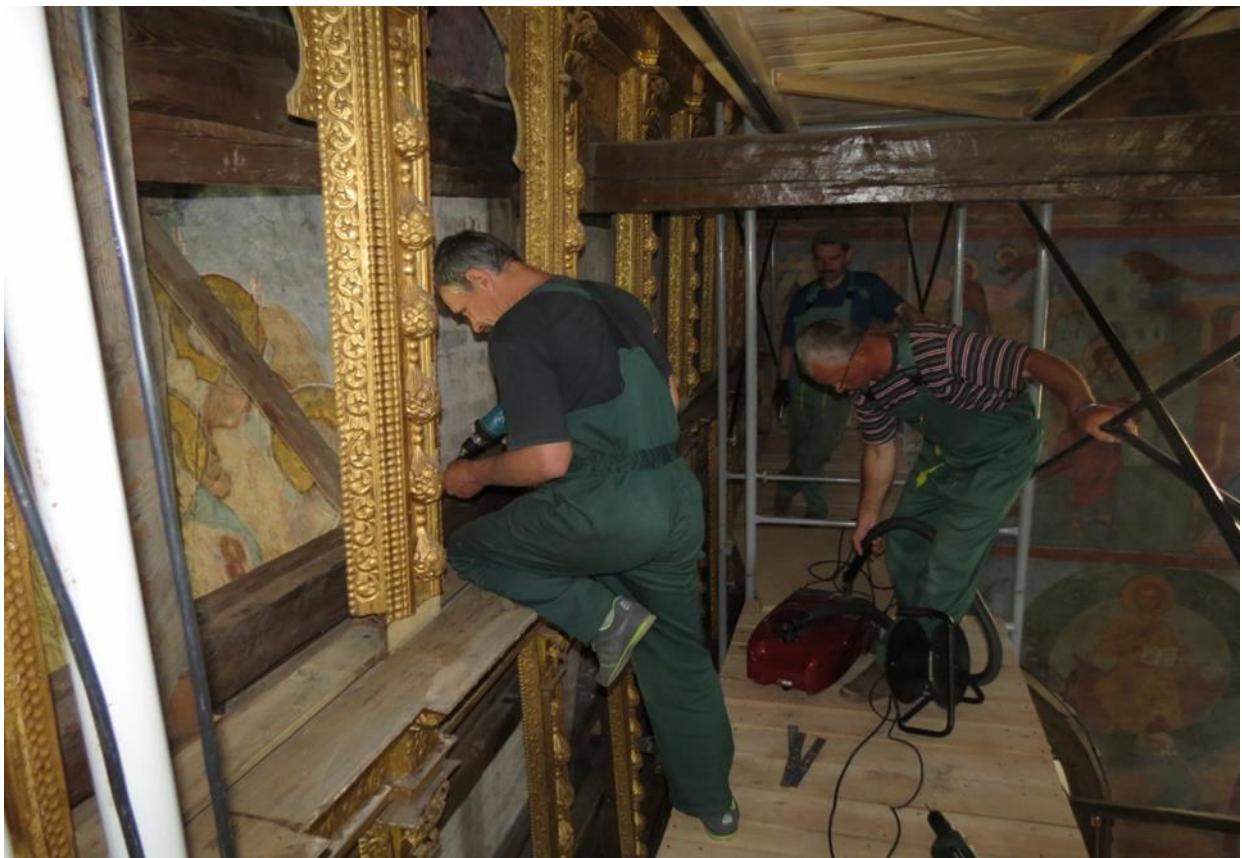
Фото 5. Укрепление иконостасной рамы в Успенском соборе (1497г.) с северной папертью (конец XVI в) и западной пристройкой (1791г).
